2017년 군산시 소규모 공동주택 안전점검

결과 요약 보고

2017. 10.

대한주택관리사협회

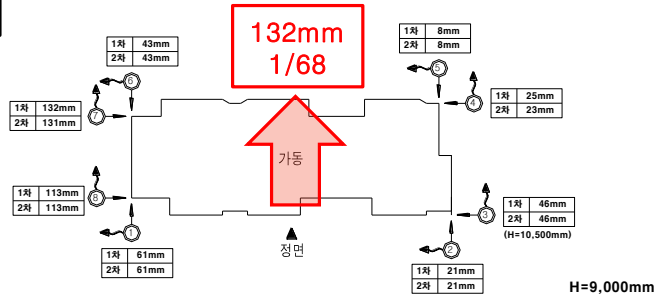
2. 중동연립

- 가동과 나동의 기울기를 측정한 결과 4~193mm(1/1,125~1/47)로 관리기준값(1/250)을 초과
- 1차(5월)와 2차(9월) 기울기의 측정값을 비교한 결과 변화량은 0~2mm(1/9,000~1/4,500)로 진행 없음
- 가동과 나동의 부동침하량을 측정한 결과 50~85mm(1/144~1/85)로 관리기준값(1/300)을 초과

☞ **기울기와 부동침하량이 크고 방향성이 있으므로 정기적인 주의관찰을 실시**

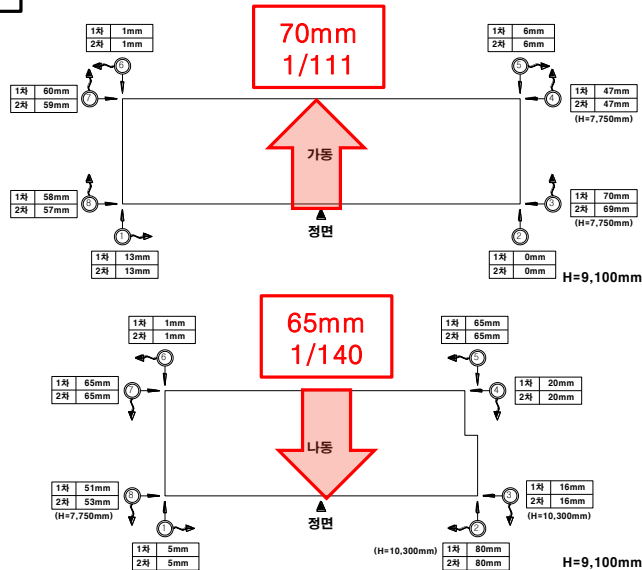
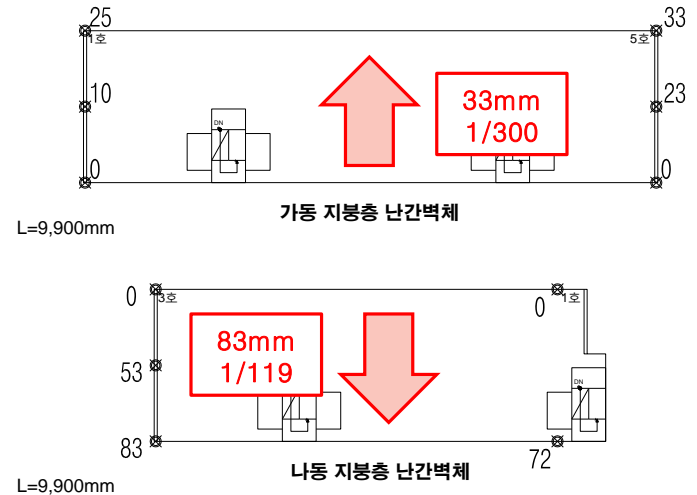
6. 경암선한연립

- 가동과 나동의 기울기를 측정한 결과 1~80mm(1/9,100~1/111)로 관리기준값(1/250)을 초과
- 1차(5월)와 2차(9월) 기울기의 측정값을 비교한 결과 변화량은 0~2mm(1/9,100~1/7,750)로 진행 없음
- 가동과 나동의 부동침하량을 측정한 결과 25~83mm(1/396~1/119)로 관리기준값(1/300)을 초과

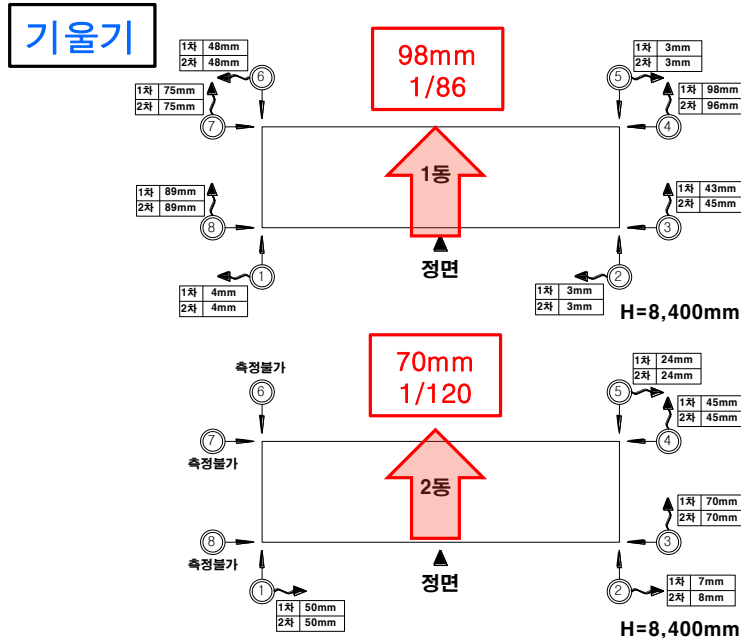
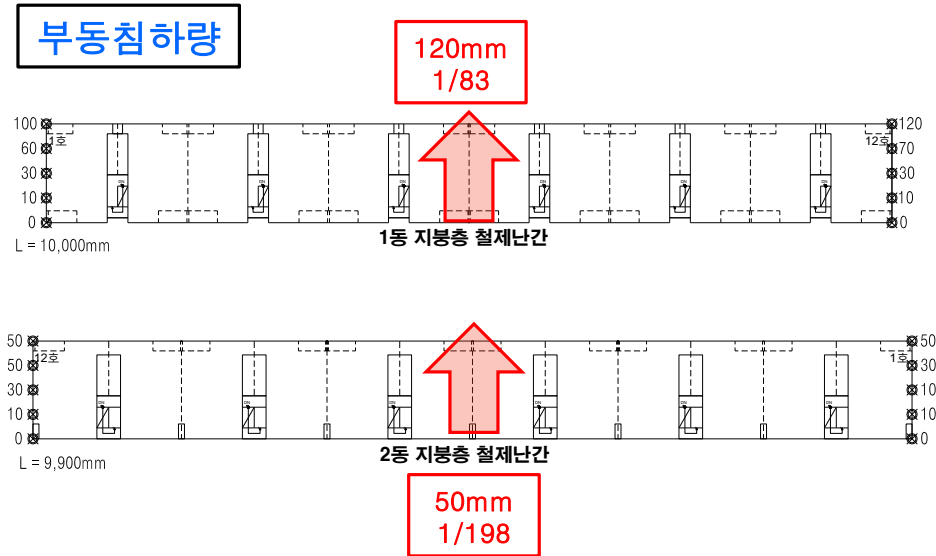
7. 동산연립

- 1동과 2동의 기울기를 측정한 결과 3~98mm(1/2,800~1/86)로 관리기준값(1/250)을 초과
- 1차(5월)와 2차(9월) 기울기의 측정값을 비교한 결과 변화량은 0~2mm(1/8,400~1/4,200)로 진행 없음
- 1동과 2동의 부동침하량을 측정한 결과 50~120mm(1/198~1/83)로 관리기준값(1/300)을 초과

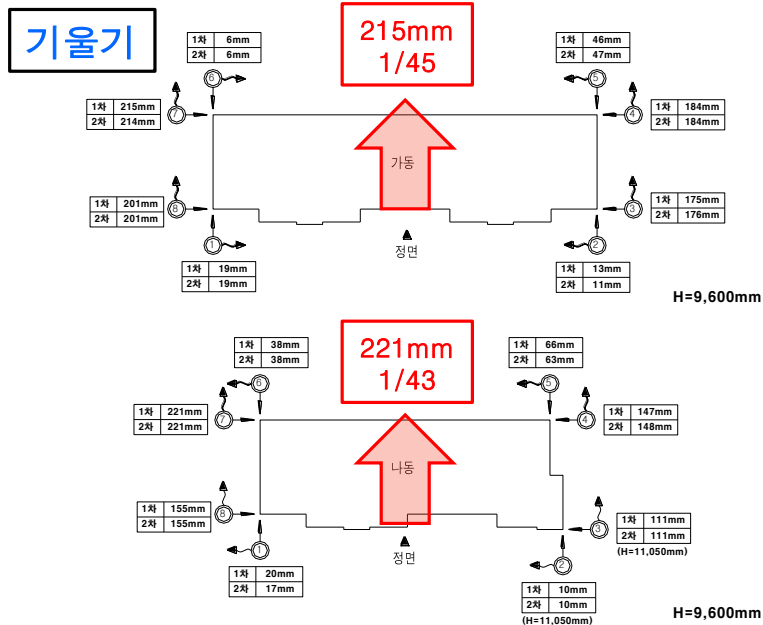
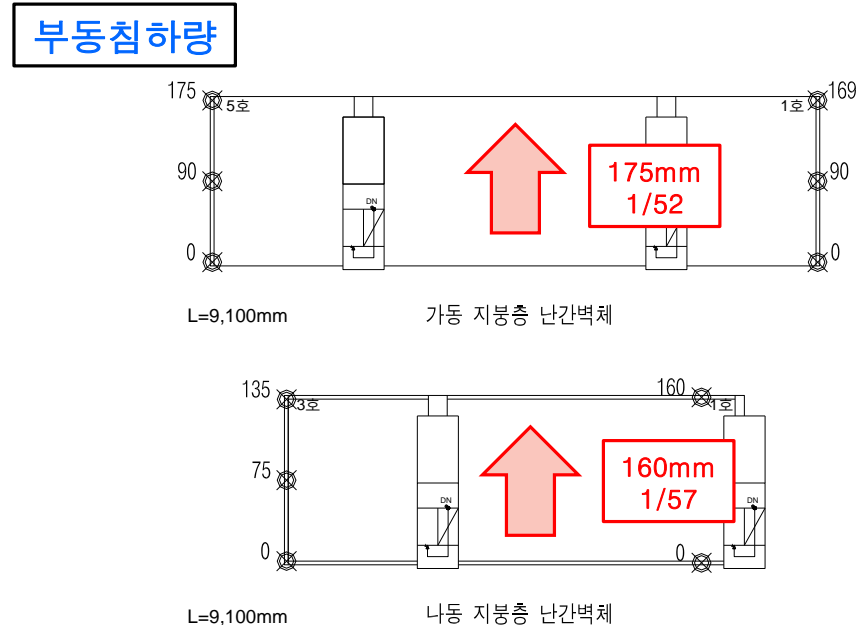
9. A동산주택

- 가동과 나동의 기울기를 측정한 결과 6~221mm(1/1,600~1/43)로 관리기준값(1/250)을 초과
- 1차(5월)와 2차(9월) 기울기의 측정값을 비교한 결과 변화량은 0~3mm(1/9,600~1/3,200)로 진행 없음
- 가동과 나동의 부동침하량을 측정한 결과 135~175mm(1/67~1/52)로 관리기준값(1/300)을 초과

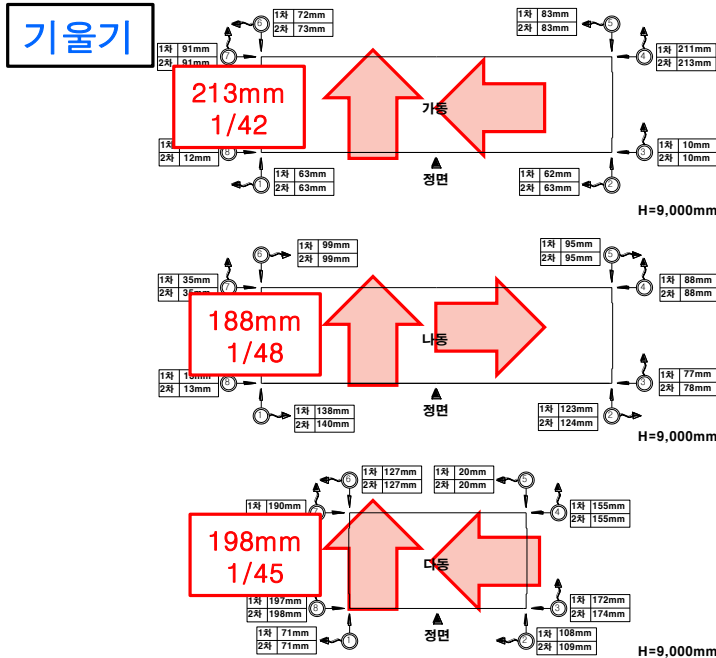
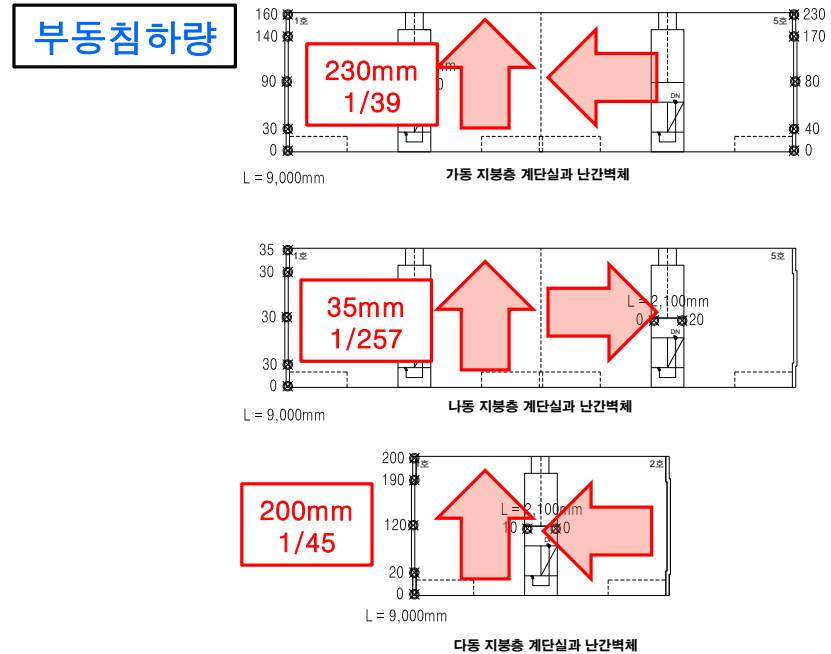
10. B동산주택

- 가동~다동의 기울기를 측정한 결과 10~213mm(1/900~1/42)로 관리기준값(1/250)을 초과
- 1차(5월)와 2차(9월) 기울기의 측정값을 비교한 결과 변화량은 0~2mm(1/9,000~1/4,500)로 진행 없음
- 가동~다동의 부동침하량을 측정한 결과 20~230mm(1/257~1/39)로 관리기준값(1/300)을 초과

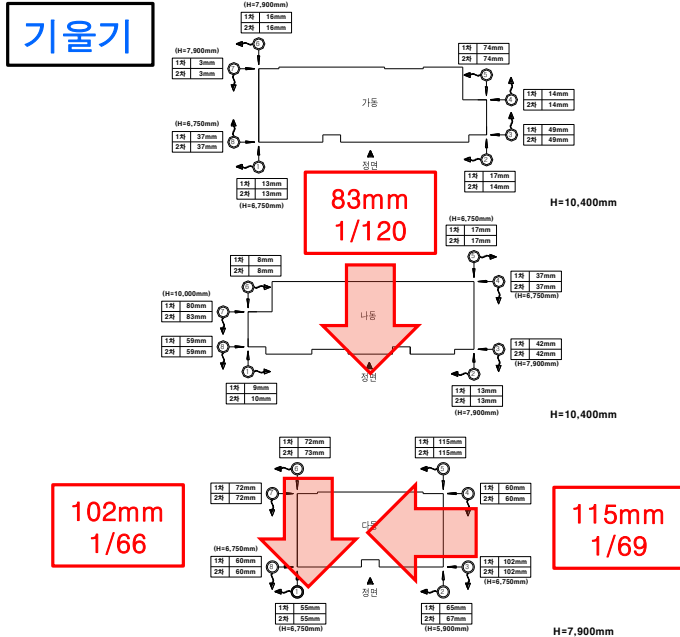
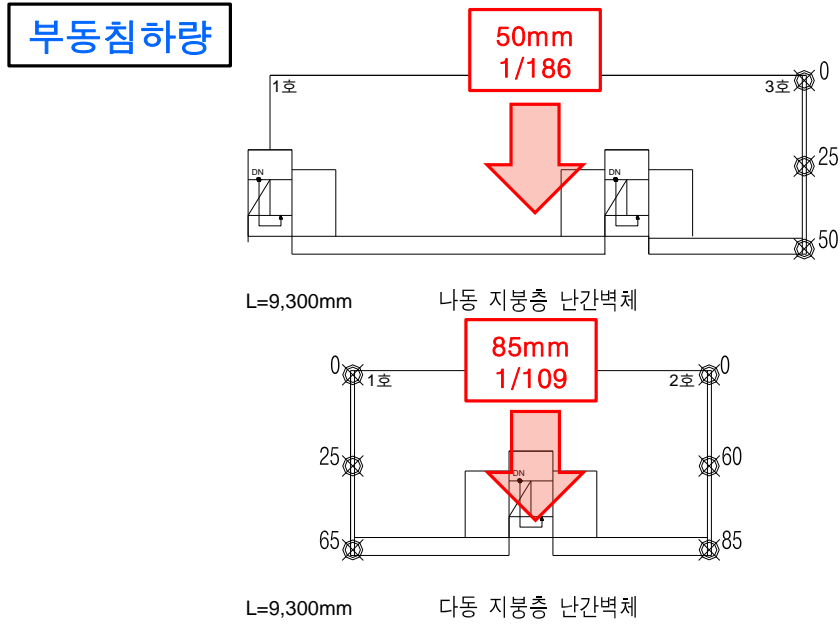
13. 남나운연립

- 가동~다동의 기울기를 측정한 결과 3~115mm(1/2,633~1/66)로 나동과 다동만 관리기준값(1/250)을 초과
- 1차(5월)와 2차(9월) 기울기의 측정값을 비교한 결과 변화량은 0~3mm(1/10,400~1/2,950)로 진행 없음
- 나동~다동의 부동침하량을 측정한 결과 50~85mm(1/186~1/109)로 관리기준값(1/300)을 초과

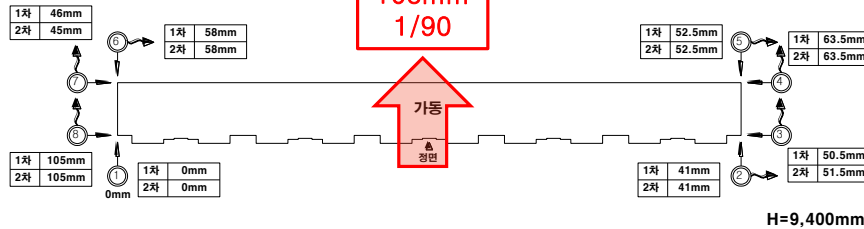
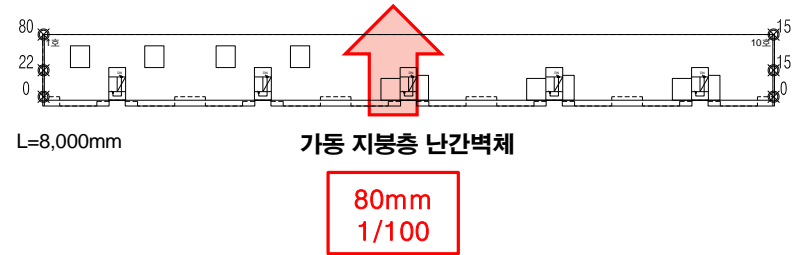
15. 남전주택(2)

- 가동과 나동의 기울기를 측정한 결과 4~105mm(1/2,350~1/90)로 가동만 관리기준값(1/250)을 초과
- 1차(5월)와 2차(9월) 기울기의 측정값을 비교한 결과 변화량은 0~1mm(1/9,400)로 진행 없음
- 가동의 부동침하량을 측정한 결과 15~80mm(1/533~1/100)로 관리기준값(1/300)을 초과

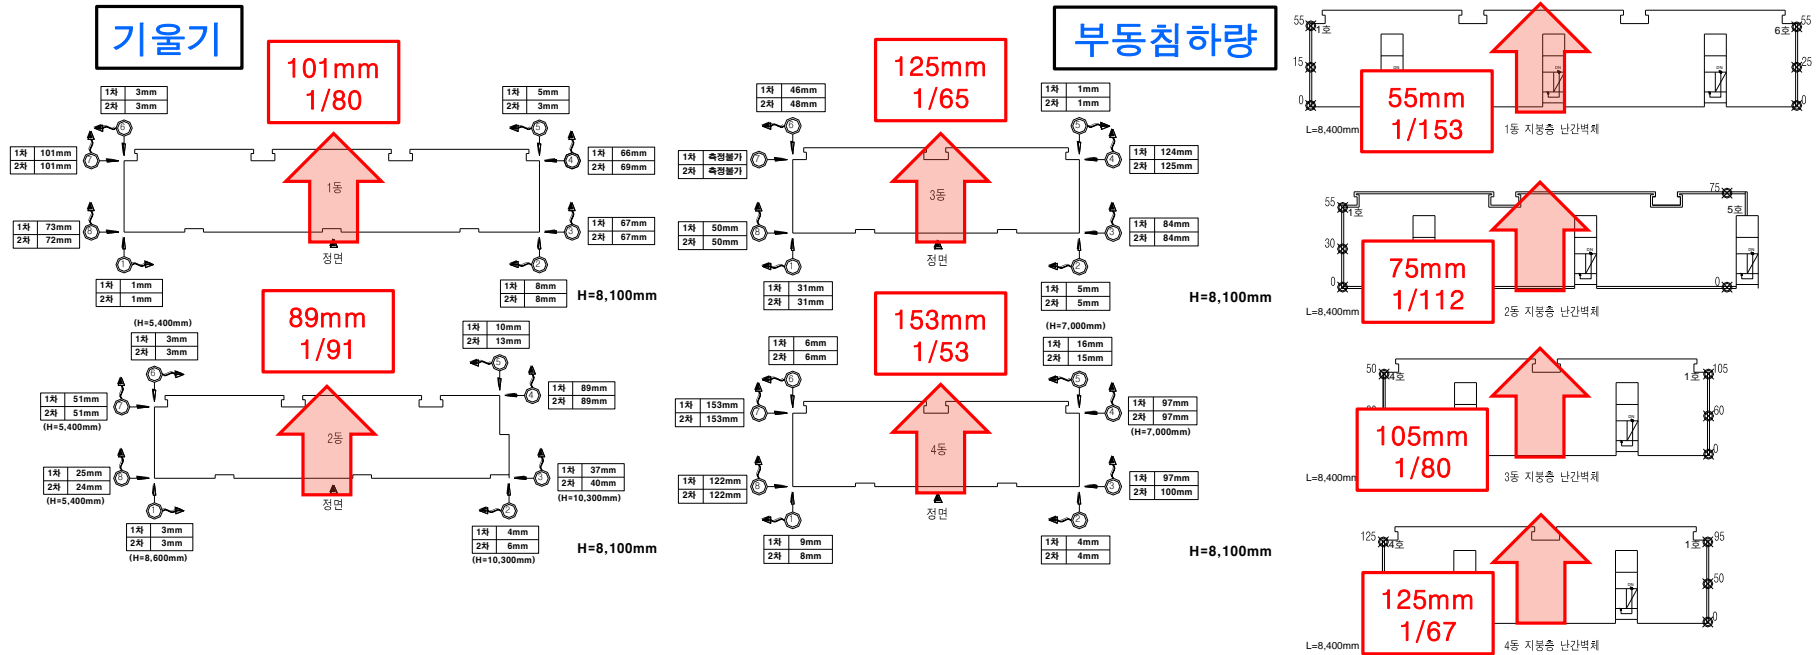
16. 동원주택

- 1동~4동의 기울기를 측정한 결과 1~153mm(1/8,100~1/53)로 관리기준값(1/250)을 초과
- 1차(5월)와 2차(9월) 기울기의 측정값을 비교한 결과 변화량은 0~3mm(1/8,100~1/2,700)로 진행 없음
- 1동~4동의 부동침하량을 측정한 결과 50~125mm(1/153~1/67)로 관리기준값(1/300)을 초과

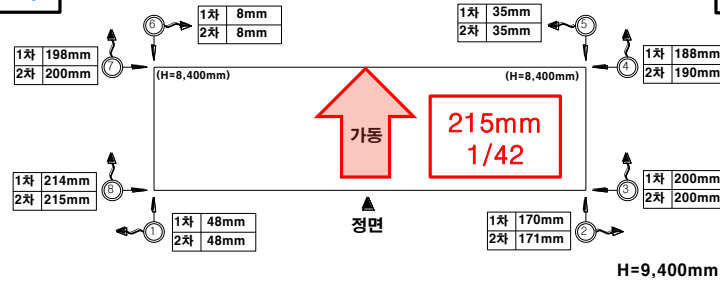
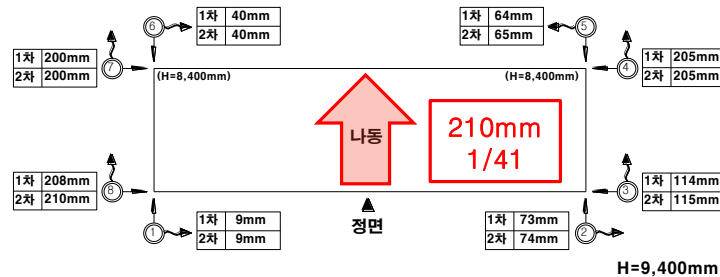
17. 미성연립

- 가동과 나동의 기울기를 측정한 결과 8~215mm(1/1,050~1/41)로 관리기준값(1/250)을 초과
- 1차(5월)와 2차(9월) 기울기의 측정값을 비교한 결과 변화량은 0~2mm(1/9,400~1/4,200)로 진행 없음
- 가동과 나동의 부동침하량을 측정한 결과 120~170mm(1/65~1/46)로 관리기준값(1/300)을 초과

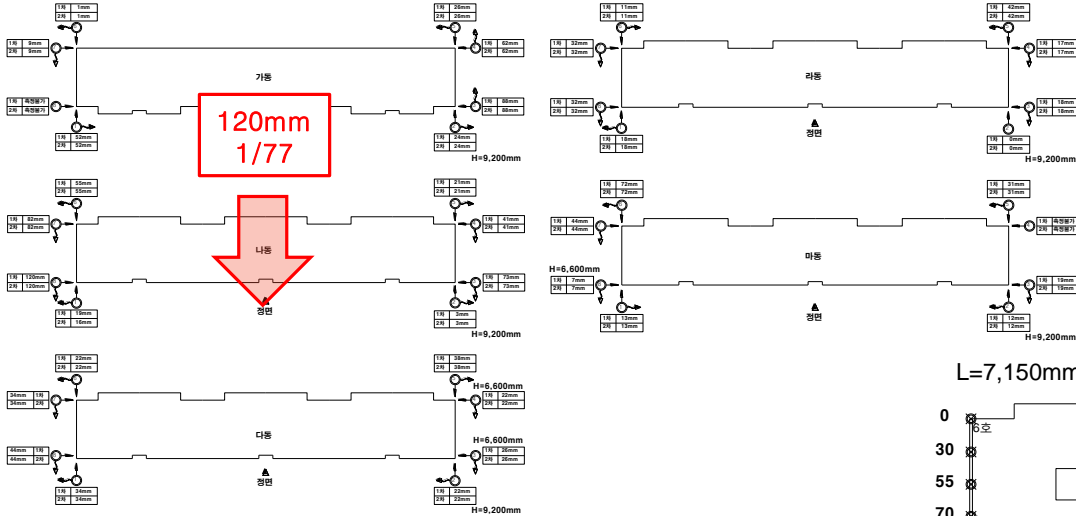
20. 은파남전주택

- 가동~라동의 기울기를 측정한 결과 1~120mm(1/9,200~1/77)로 나동만 관리기준값(1/250)을 초과
- 1차(5월)와 2차(9월) 기울기의 측정값을 비교한 결과 변화량은 0~3mm(1/3,067)로 진행 없음
- 나동의 부동침하량을 측정한 결과 25~70mm(1/286~1/102)로 관리기준값(1/300)을 초과

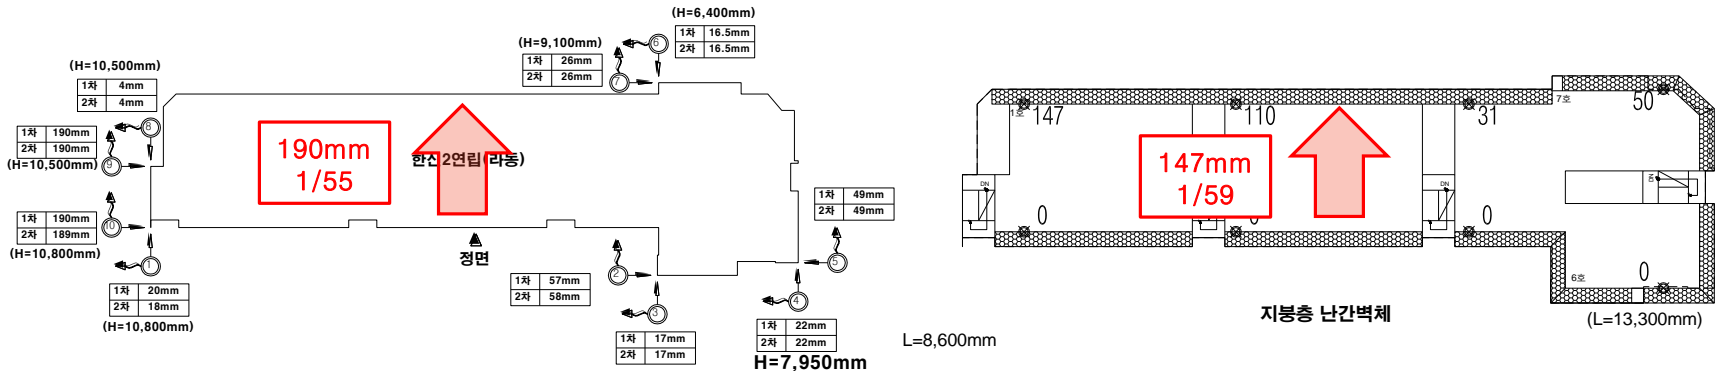
21. 한신2연립

- 기울기를 측정한 결과 4~190mm(1/2,625~1/55)로 관리기준값(1/250)을 초과
- 1차(5월)와 2차(9월) 기울기의 측정값을 비교한 결과 변화량은 0~2mm(1/10,800~1/5,400)로 진행 없음
- 부동침하량을 측정한 결과 31~147mm(1/277~1/59)로 관리기준값(1/300)을 초과

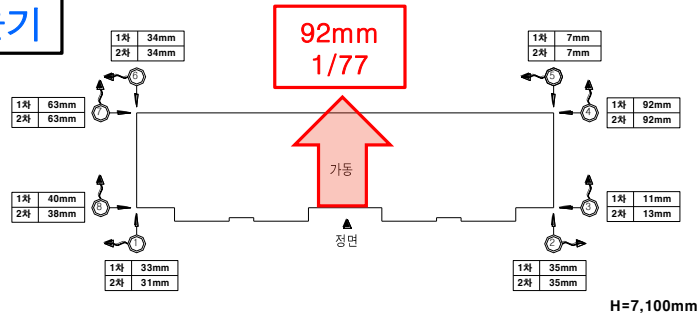
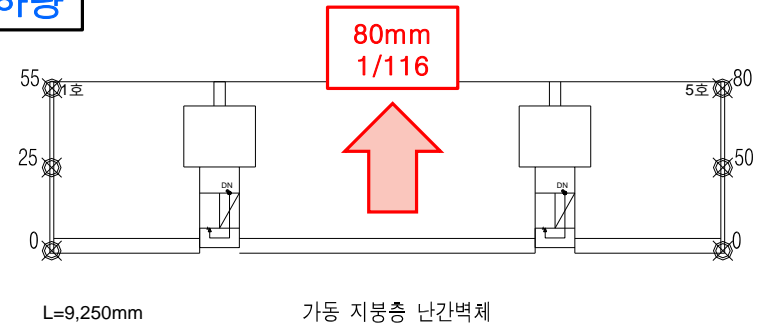
22. 금성연립

- 가동과 나동의 기울기를 측정한 결과 3~102mm(1/2,367~1/77)로 가동만 관리기준값(1/250)을 초과
- 1차(5월)와 2차(9월) 기울기의 측정값을 비교한 결과 변화량은 0~3mm(1/3,350~1/2,367)로 진행 없음
- 가동의 부동침하량을 측정한 결과 55~80mm(1/168~1/116)로 관리기준값(1/300)을 초과

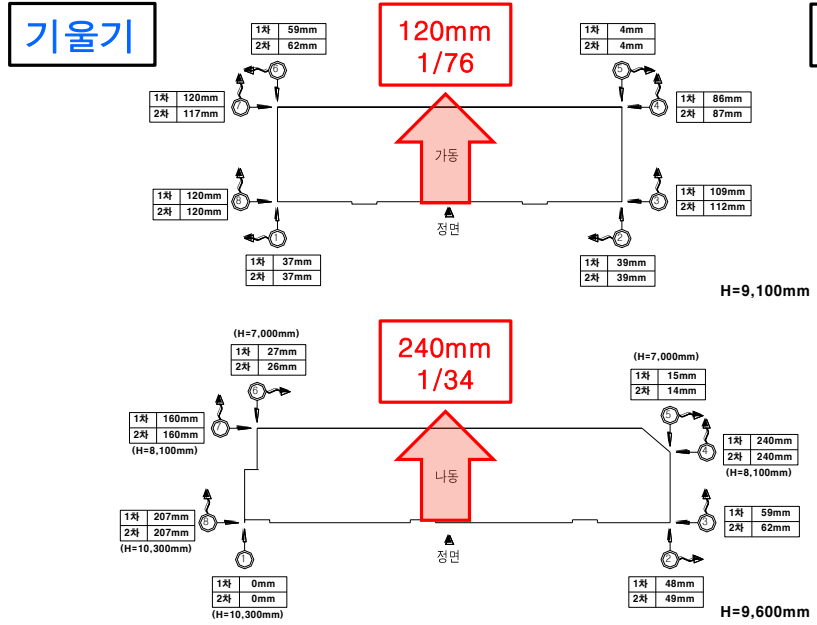
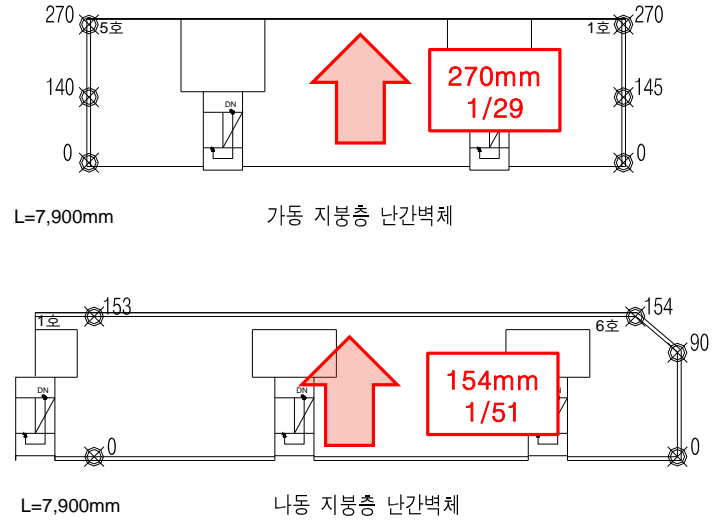
26. 동아연립

- 가동과 나동의 기울기를 측정한 결과 4~240mm(1/2,275~1/34)로 관리기준값(1/250)을 초과
- 1차(5월)와 2차(9월) 기울기의 측정값을 비교한 결과 변화량은 0~3mm(1/9,100~1/3,033)로 진행 없음
- 가동과 나동의 부동침하량을 측정한 결과 153~270mm(1/52~1/29)로 관리기준값(1/300)을 초과

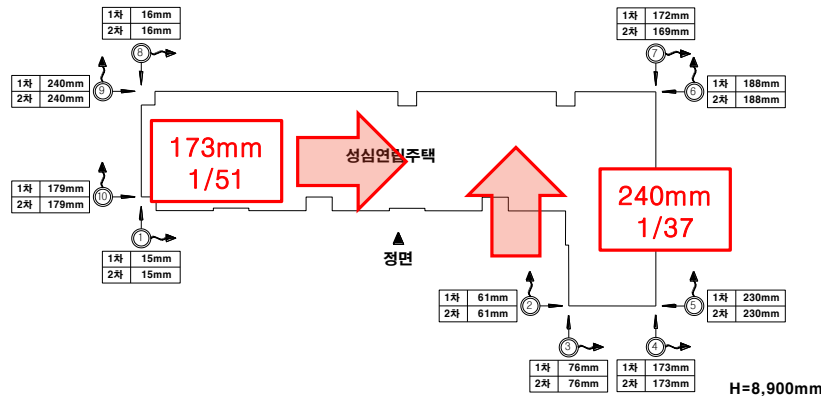
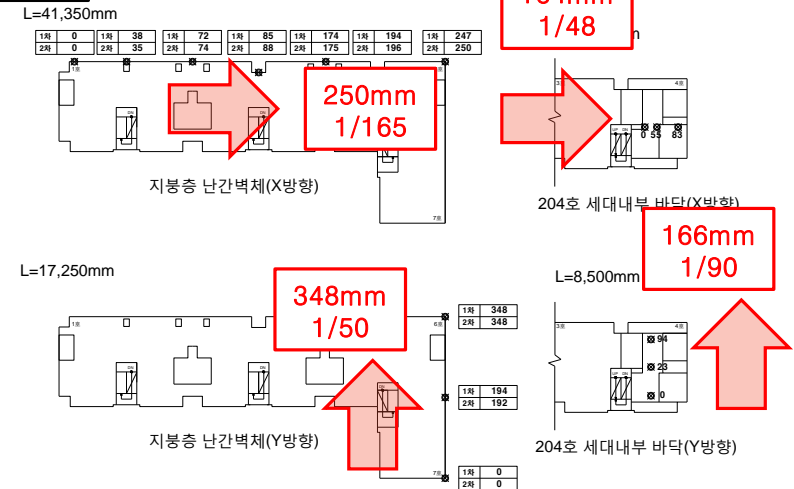
28. 성심연립

- 기울기를 측정한 결과 15~240mm(1/593~1/37)로 관리기준값(1/250)을 초과
- 1차(8월)와 2차(9월) 기울기의 측정값을 비교한 결과 변화량은 0~3mm(1/2,967)로 진행 없음
- 부동침하량을 측정한 결과 164~348mm(1/165~1/24)로 관리기준값(1/300)을 초과
- 1차(8월)와 2차(9월) 부동침하량을 비교한 결과 변화량은 0~3mm(1/13,783)로 진행 없음

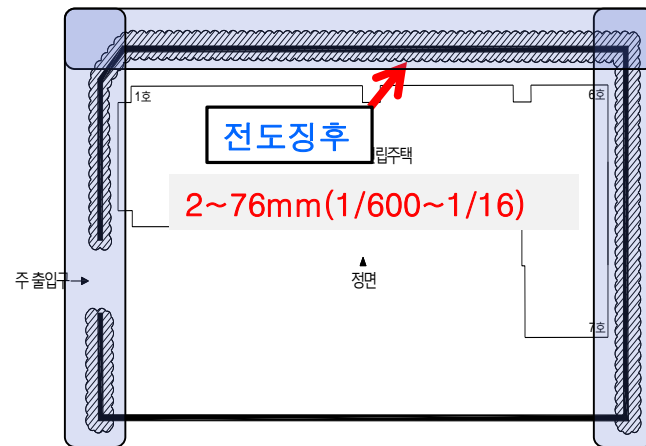
28. 성심연립

구분	단지명	주소	원인
1	은성연립	백릉안5길 14(조촌동)	버팀벽 미준수, 토압 및 수압작용
6	경암선한연립	경암2길 26(경암동)	노후화
9	A동산주택	법원로 87(조촌동)	받침턱 시공불량 및 파손
12	남전주택	서흥길 55-4(서흥남동)	버팀벽 미준수, 노후화
13	남나운연립	하신3길 14(나운동)	노후화
14	남전주택(1)	풍전4길 10(소룡동)	토압작용, 노후화
25	장미연립	서래안2길 16(중동)	노후화
27	금정연립	하신2길 30-3(나운동)	노후화
28	성심연립	하신2길 27(나운동)	받침턱파손, 노후화

철거 및 재시공 등의 조치가 필요한 담장

☞ 담장 철거 후 재시공

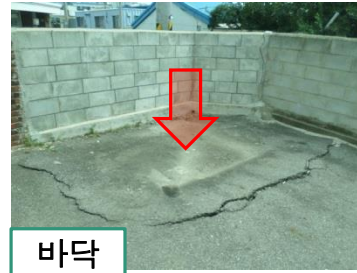
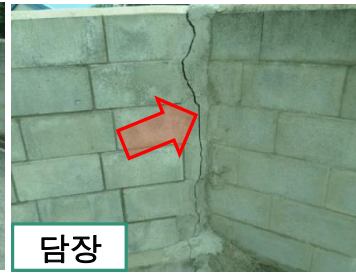
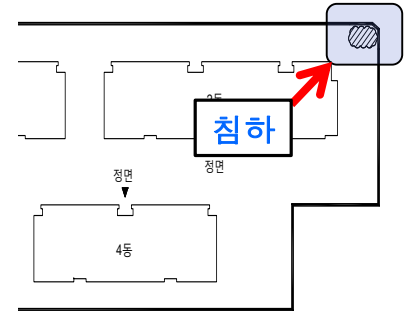
16. 동원주택

- 단지 내 도로(2동 배면)
- 균열(32mm), 침하, 공동 발생
- 원인 ⇒ 토사유실, 압밀침하

- 1) 도로하부에 매설된 하수관 누수여부(발견 시 보수)
- 2) 되메우기 및 다짐 후
- 3) 도로 재포장

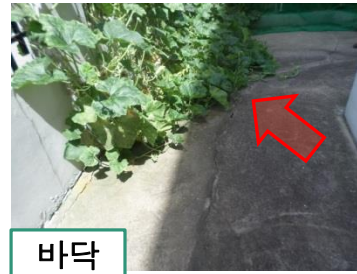
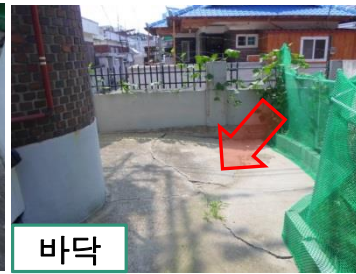
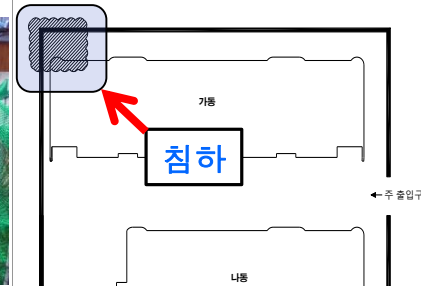
23. 낙원연립

- 단지 내 도로(가동 배면)
- 균열(5~30mm), 침하, 공동 발생
- 원인 ⇒ 토사유실, 압밀침하

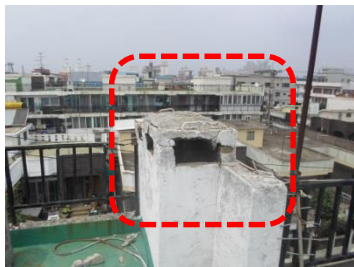
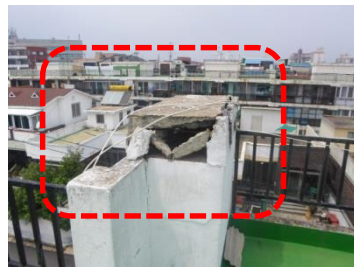
① 환기구 덮개 파손(1. 은성연립)

- 가동 지붕층(2~3호라인)
 - 누수와 낙하 시 안전사고 우려
- 원인 ⇒ 노후화
- 조치방안 ⇒ 철거 후 재시공

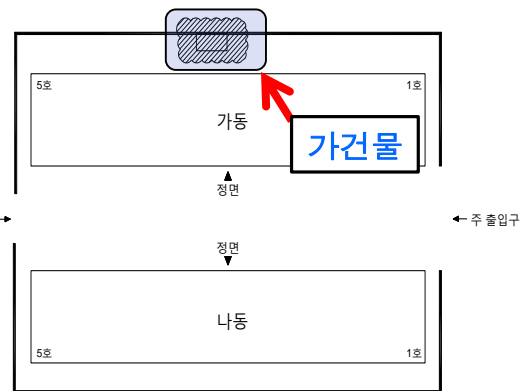
② 가건물 파손(3. 서해연립)

- 가동 배면
 - 안전사고(통행 시)와 붕괴우려
- 원인 ⇒ 노후화
- 조치방안 ⇒ 철거

⊘ : 철거가 필요한 가건물

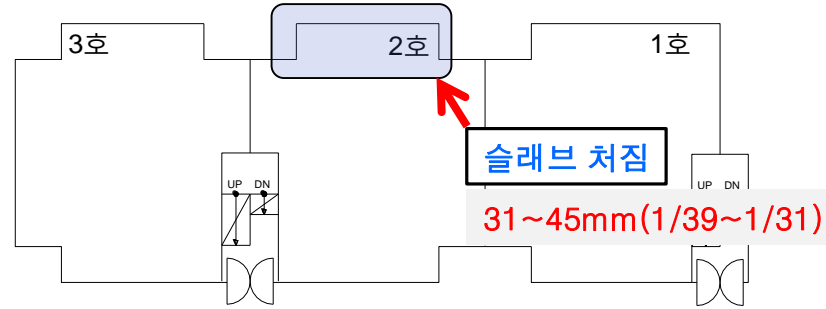
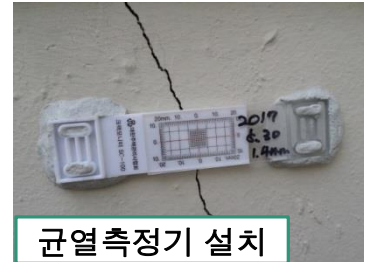
③ 발코니 벽체(조적) 이격(5. 영광연립)

- 나동 102호 배면 발코니
- 슬래브 균열
- 슬래브 처짐
- 발코니 벽체(조적) - 1.4mm
- 슬래브 하부 보강(잭서포트 시공)

• 원인 ⇒ 슬래브 처짐

• 조치방안 ⇒ 정기적인 주의관찰

1) 균열 폭과 슬래브 처짐 증가 시
슬래브 하부에 잭서포트 추가설치

2) 지반침하로 인해 보강된 잭서포트와 슬래브 이격 발생 시 잭서포트 높이를 조정하여 슬래브와 잭서포트 밀착

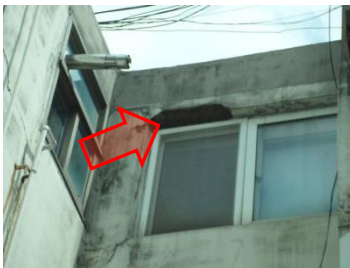
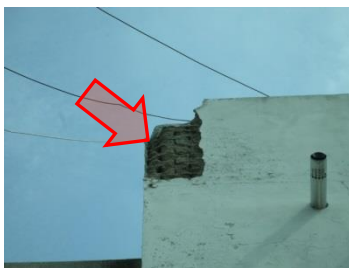
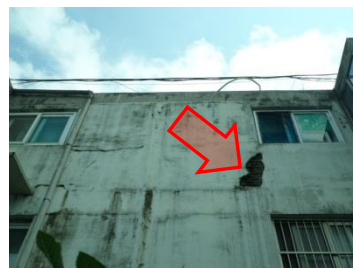
⑦ 조적벽체 마감파손(27. 금정연립)

- 가동 배면, 나동 정면
- 낙하 시 안전사고 우려
- 원인 ⇒ 노후화
- 조치방안 ⇒ 마감제거 후 재시공

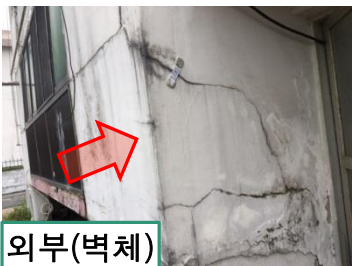
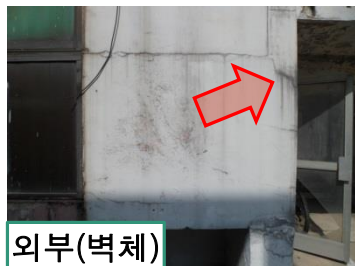
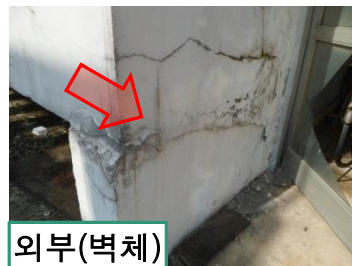
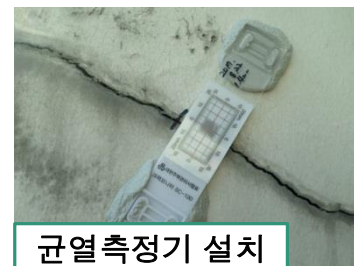
⑧ 발코니 벽체(조적) 균열(27. 금정연립)

- 나동 101호
 - 슬래브 처짐
 - 발코니 벽체(조적) - 1.4mm
 - 슬래브 하부 보강(조적벽체 시공)
- 원인 ⇒ 슬래브 처짐
- 조치방안 ⇒ 정기적인 주의관찰

1) 균열 폭과 슬래브 처짐 증가 시 슬래브 하부에 잭서포트 설치

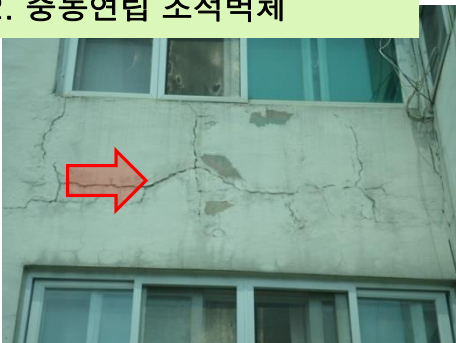
2. 중동연립 조적벽체

6) 미관과 방수성 확보를 위해 조적벽체 균열에 대해 보수

- ☞ 표면처리공법(콘크리트 균열 폭 0.3mm 미만)
- ☞ 에폭시 주입공법(콘크리트 균열 폭 0.3mm 이상)
- ☞ 누수균열용 에폭시 주입공법(콘크리트 누수균열)
- ☞ V or U-CUTTING 후 에폭시 퍼티공법(조적벽체균열)
