2023년 산사태 발생 우려지역 실태 및 해제조사 용역

2023. 05.

SJ 산림조합중앙회

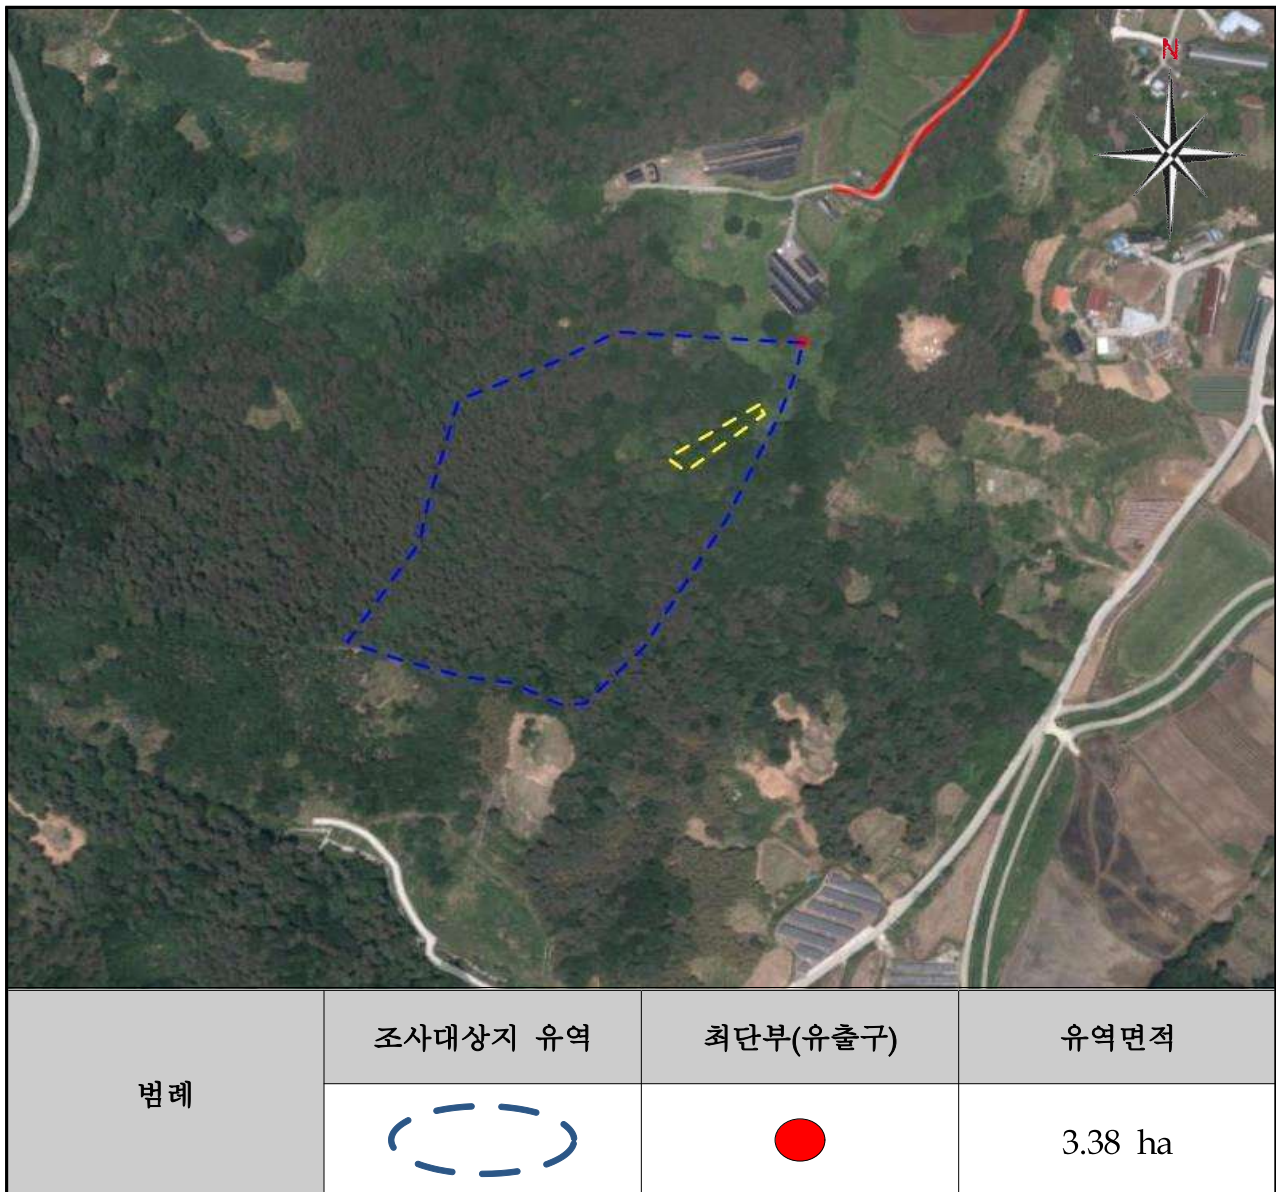
(군산-01호 58465)

위 치	전라북도 군산시 나포면 장상리 산375-1임		
취약지역 면적	546 m ²	하류 생활권 인가	0 개소
하류 주요 보호시설	양봉농가		
현 황	월류 피해 발생지로 유역면적은 3.4ha이며, 계류의 평균경사는 10도, 계류의 총 길이는 235m임. 월류로 인한 양봉지 피해가 발생하였으며, 주인이 지속적인 배수로 증설 및 토사 준설을 하고 있으나, 상부 계류에서 유입되는 우수를 방호하기 역부족인 상황임.

수목의 전도가 전구간에서 발생하고 일부 구간에서 침식이 나타나는 지역으로 하부로 유입되는 토사가 발생하는 지역으로 오래된 골막이 시설이 있으나, 일부 지역의 추가 증설이 필요한 상황임.

계류 경사가 완만한 지역으로 토석류에 의한 하부 피해가능성은 낮은 것으로 판단되나, 하부 양봉장 부근의 배수시설이 부족하고, 토사 유출로 인한 월류 등이 지속적으로 발생할 가능성이 있는 것으로 사료됨.

석력의 비율이 거의 없고 유역면적이 작은 지역으로 토사의 유동을 방호하기 위한 계류보전이 적절한 것으로 판단됨.

계류 진입구간을 취약지역으로 선정하고 지속적인 유지관리가 필요할 것으로 사료됨.

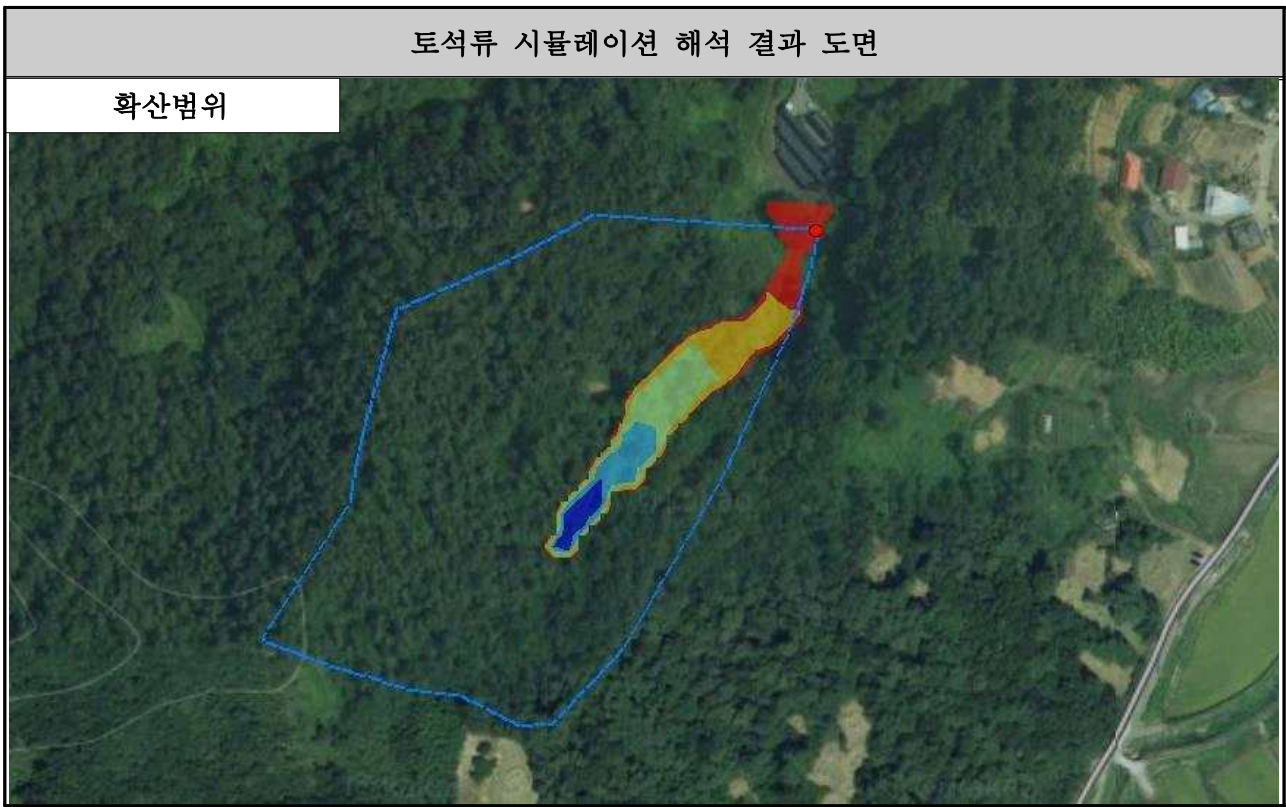
토석류 시뮬레이션 평가				
구 분	토석류 확산 영향범위 내 대상 없음	토석류 확산 영향범위 내 재산 피해우려 대상 존재	토석류 확산 영향범위 내 보호시설 등 인명피해 우려대상 존재	15
점 수	0	15	30	
피해대상 개소		1	이격거리(m)	40

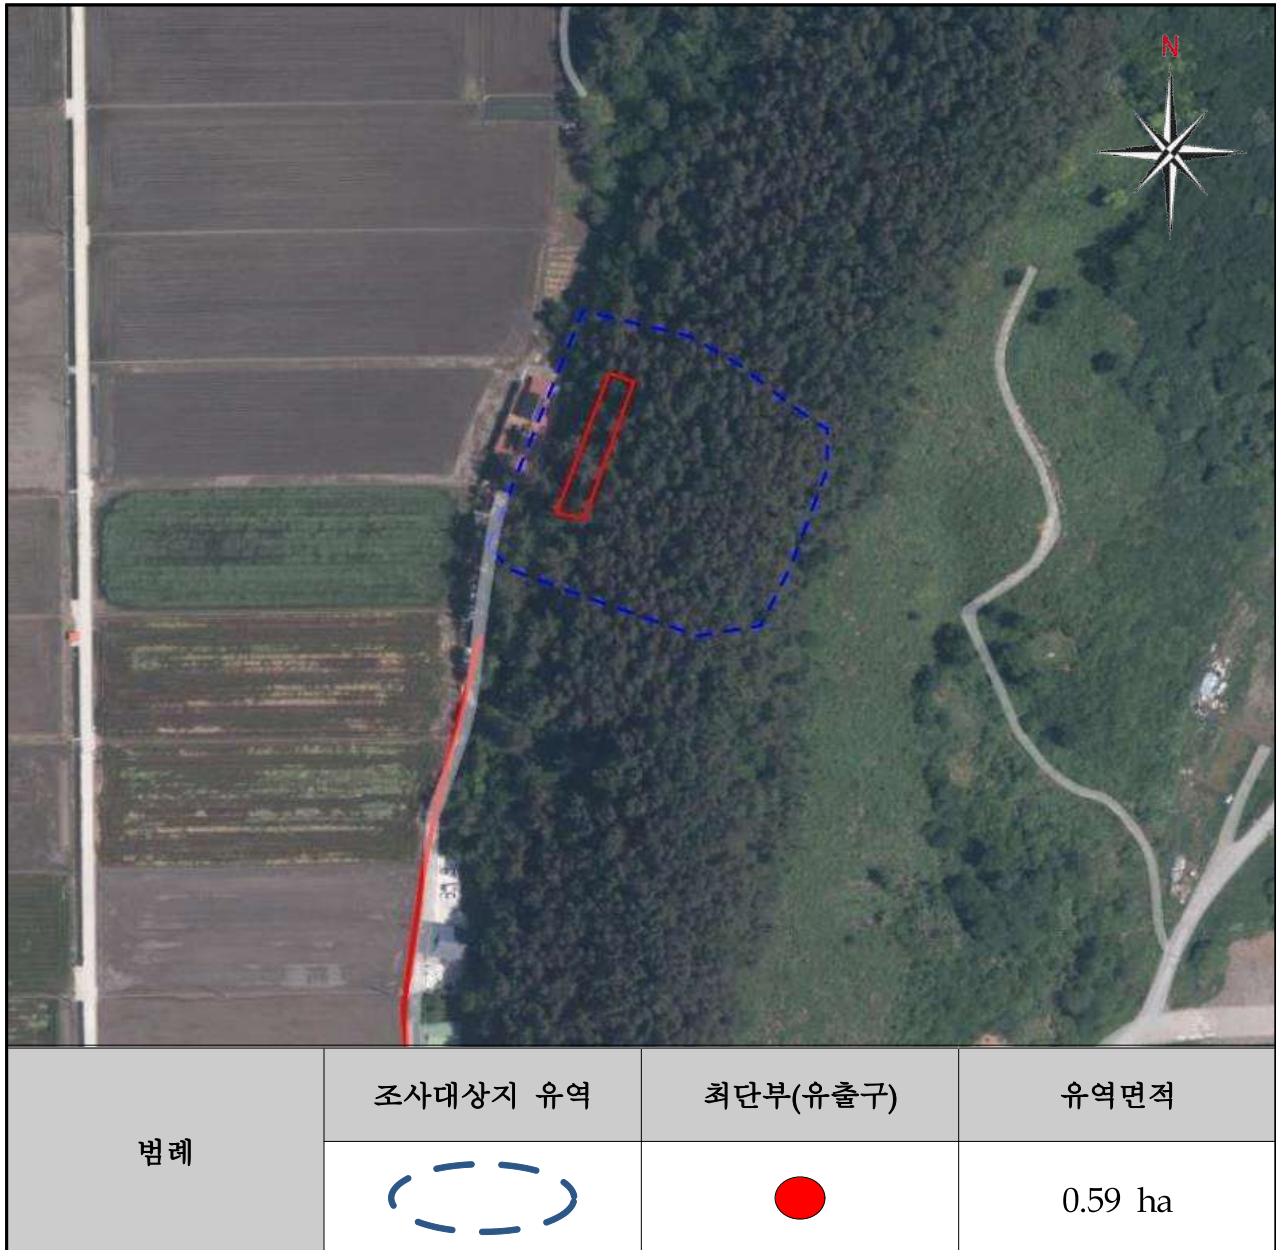
(군산-02호 S4513_8143)

위 치	전라북도 군산시 옥산면 금성리 산30-3임		
취약지역 면적	317 m ²	하류 생활권 인가	1 개소
하류 주요 보호시설	인가		
현 황	사면 경사가 평균 40도 내외의 급경사 산지로 산지 최상단의 거리는 약 90m임. 변성암 지역이며, 소나무 대경목이 주로 분포하며 하부 수목의 이상재가 발달한 지역으로 수목전도가 발생할 수 있음.

산지 상부는 대부분 암반위에 얇은 토층이 덮혀있는 사면으로 암반과 하부 토층의 단차가 발생한 흔적이 나타나고 있음. 단차가 오래전 형성된 것으로 보이나 사면의 경사가 40도 이상으로 급격하게 형성되어 있어 우기시 유량이 균열면으로 유입될 경우 붕괴 우려 있음.

산지의 붕괴 위험요소가 있는 지역으로 붕괴 위험을 방지하기 위한 산지사방이 적정할 것으로 판단됨.

인가 주변을 취약지역으로 선정하고 지속적인 유지관리가 필요할 것으로 사료됨.

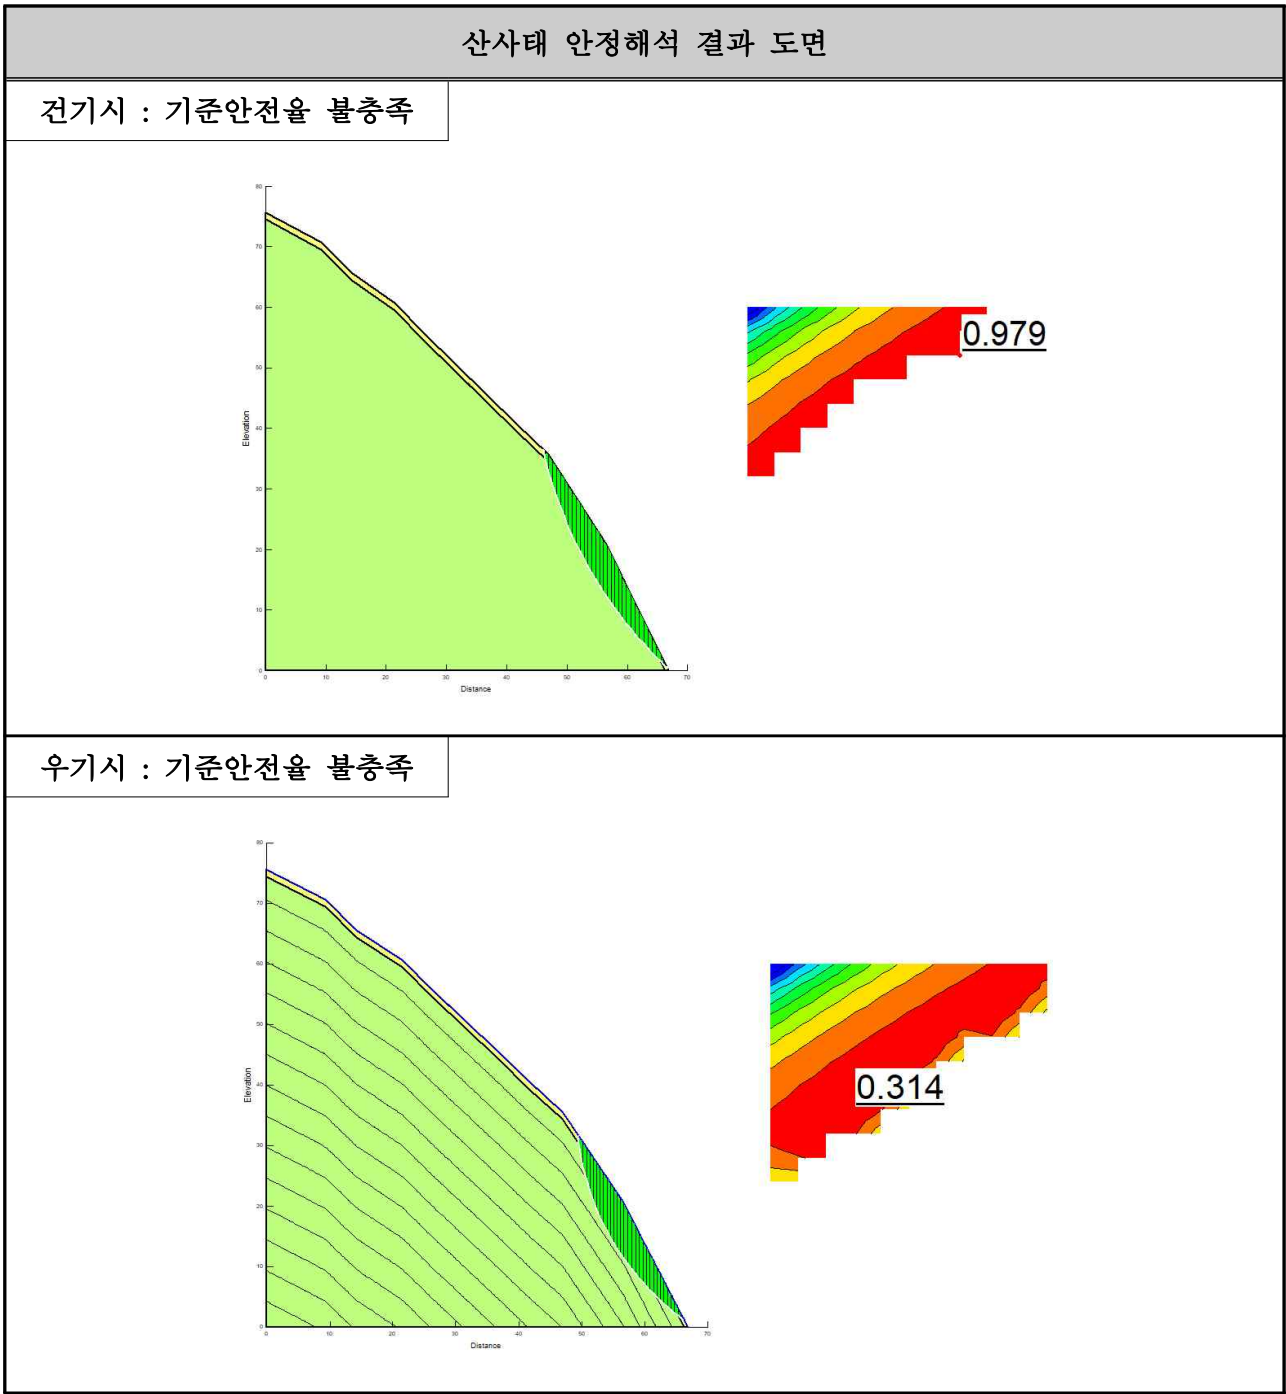
사면 안정해석 평가				
구분	기준안전율 충족 건기시(1.6 이상) 우기시(1.3 이상)	기준안전율 수준 건기시(1.5~1.6 미만) 우기시(1.2~1.3 미만)	기준안전율 불충족 건기시(1.5 미만) 우기시(1.2 미만)	30
점수	0	15	30	
피해대상 개소		1	이격거리(m)	2

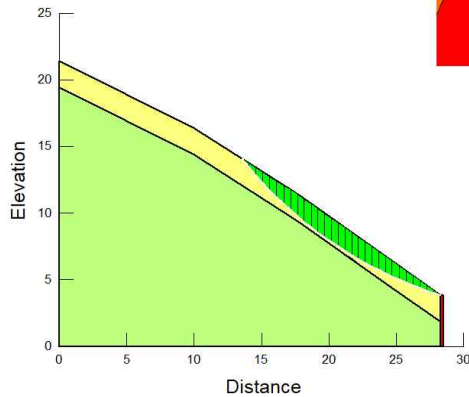
산사태 안정해석 결과 도면	
건기시 : 기준안전율 충족

우기시 : 기준안전율 불충족

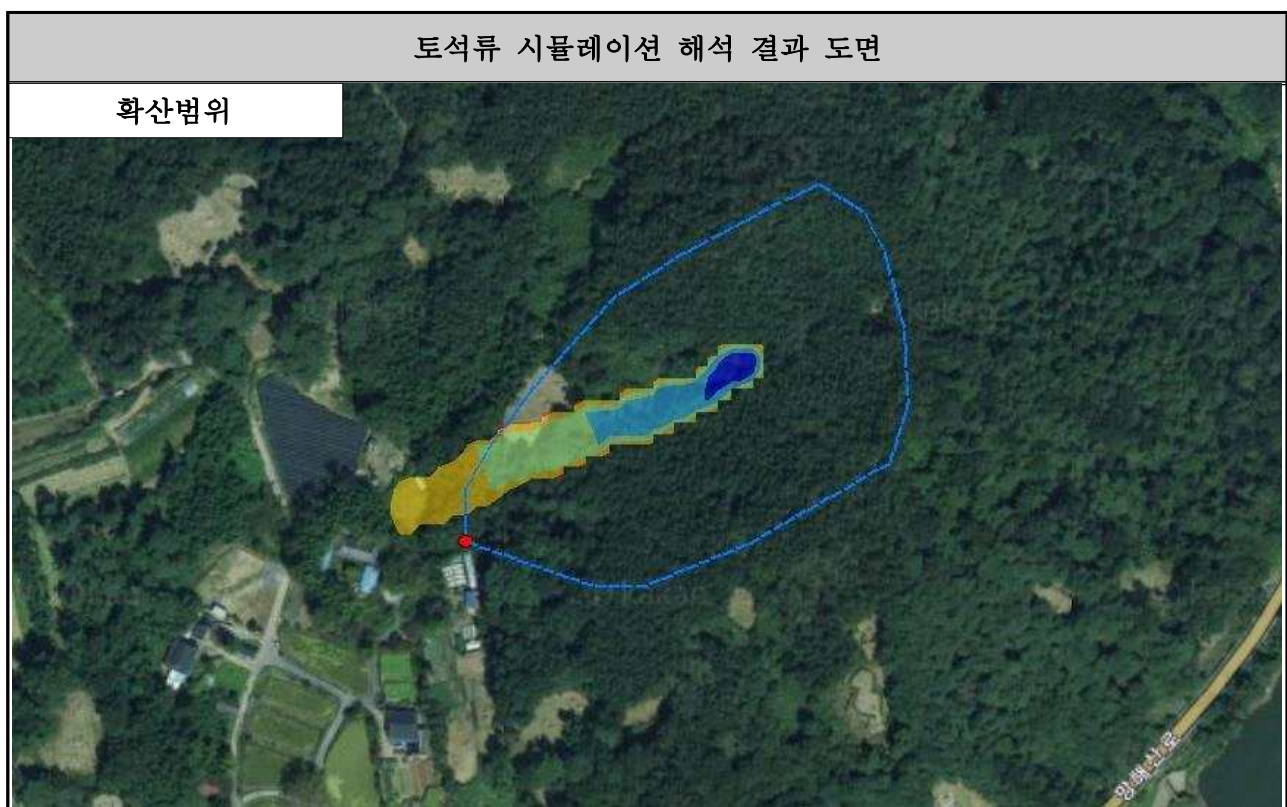
토석류 시뮬레이션 평가				
구 분	토석류 확산 영향범위 내 대상 없음	토석류 확산 영향범위 내 재산 피해우려 대상 존재	토석류 확산 영향범위 내 보호시설 등 인명피해 우려대상 존재	0
점 수	0	15	30	
피해대상 개소		1	이격거리(m)	1

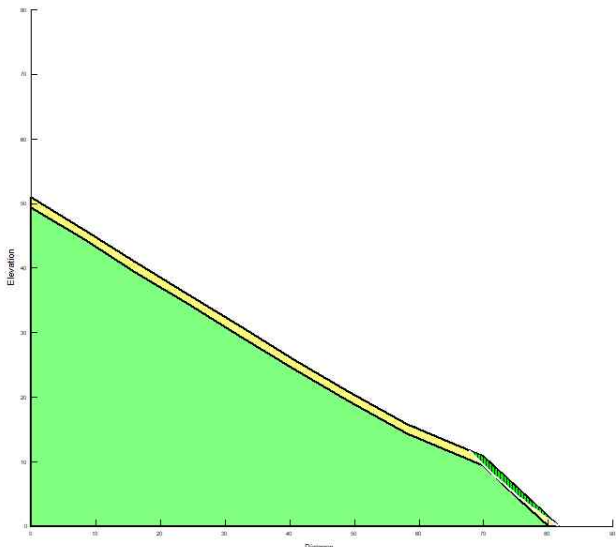
산사태 안정해석 결과 도면	
건기시 : 기준안전율 충족

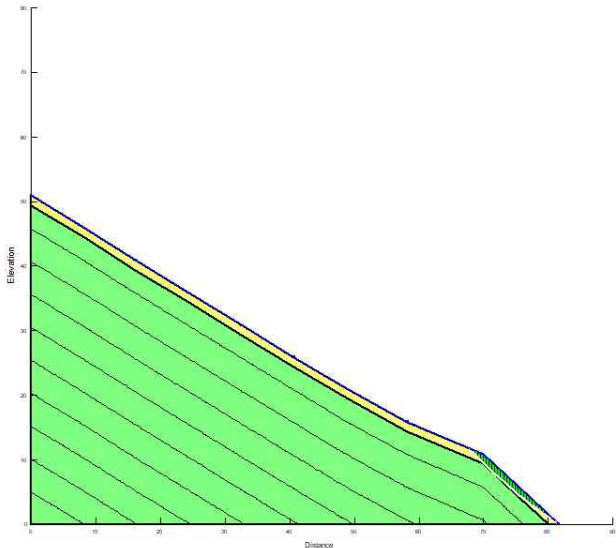
우기시 : 기준안전율 충족

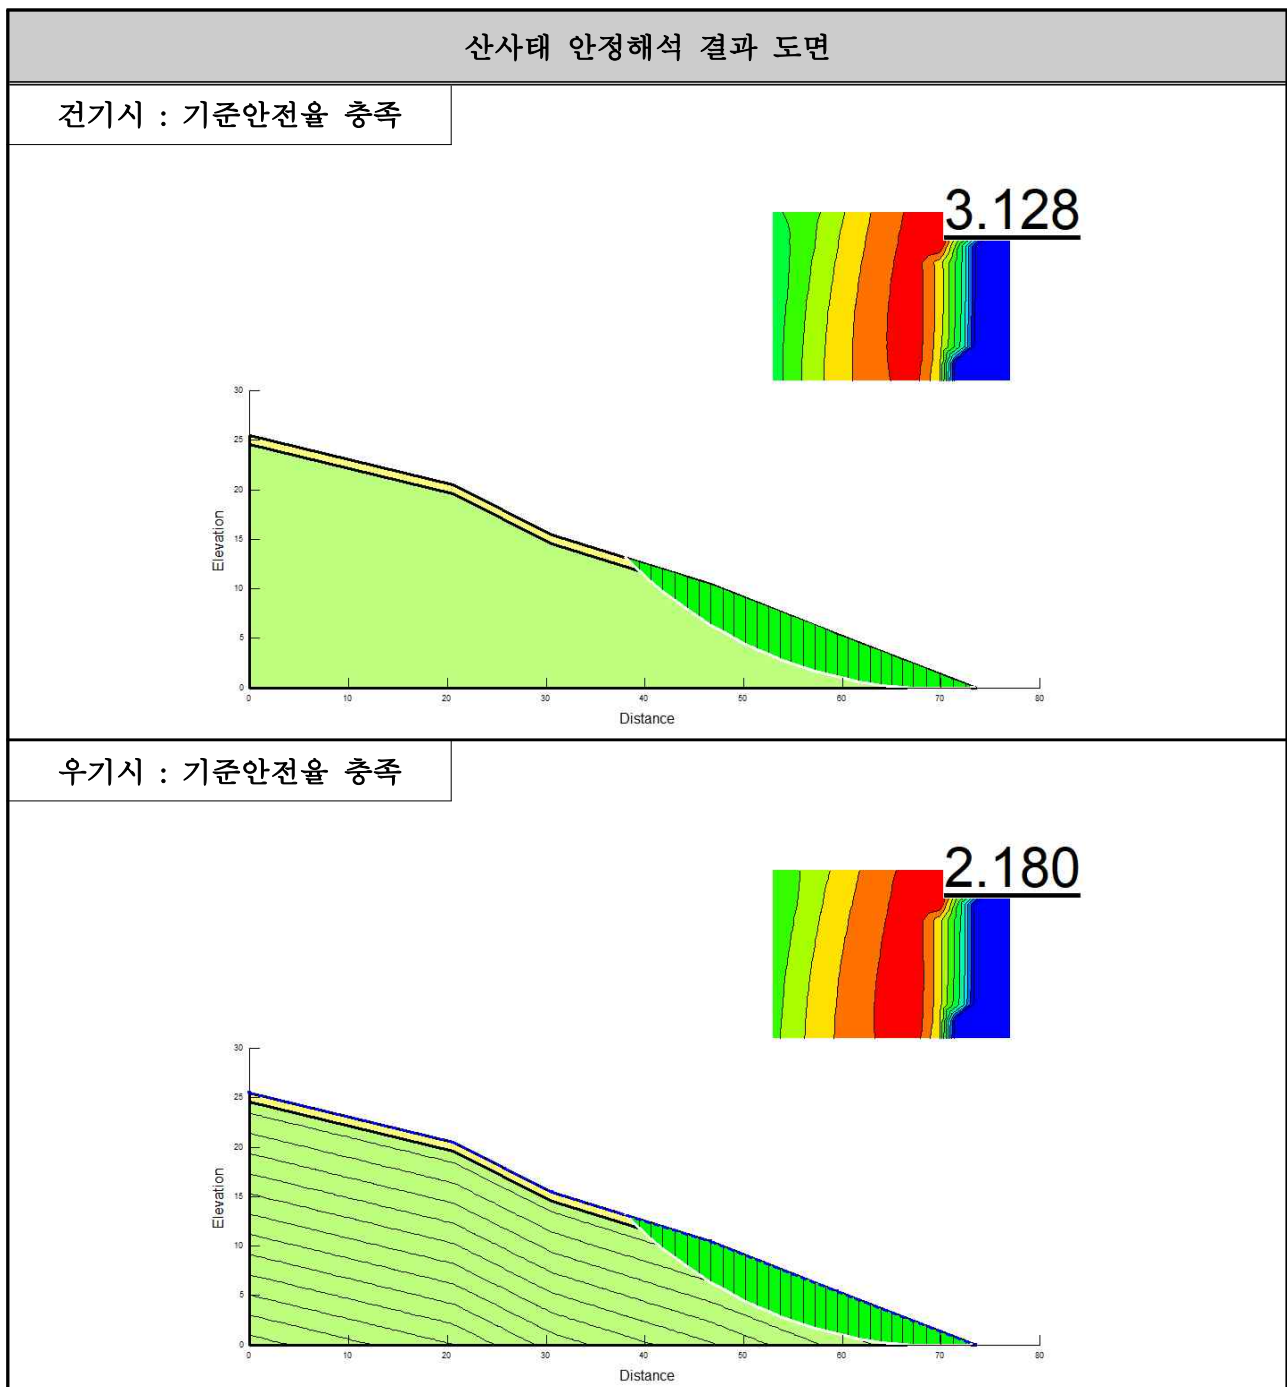
사면 안정해석 평가				
구분	기준안전율 충족 건기시(1.6 이상) 우기시(1.3 이상)	기준안전율 수준 건기시(1.5~1.6 미만) 우기시(1.2~1.3 미만)	기준안전율 불충족 건기시(1.5 미만) 우기시(1.2 미만)	0
점수	0	15	30	
피해대상 개소	1	이격거리(m)	2

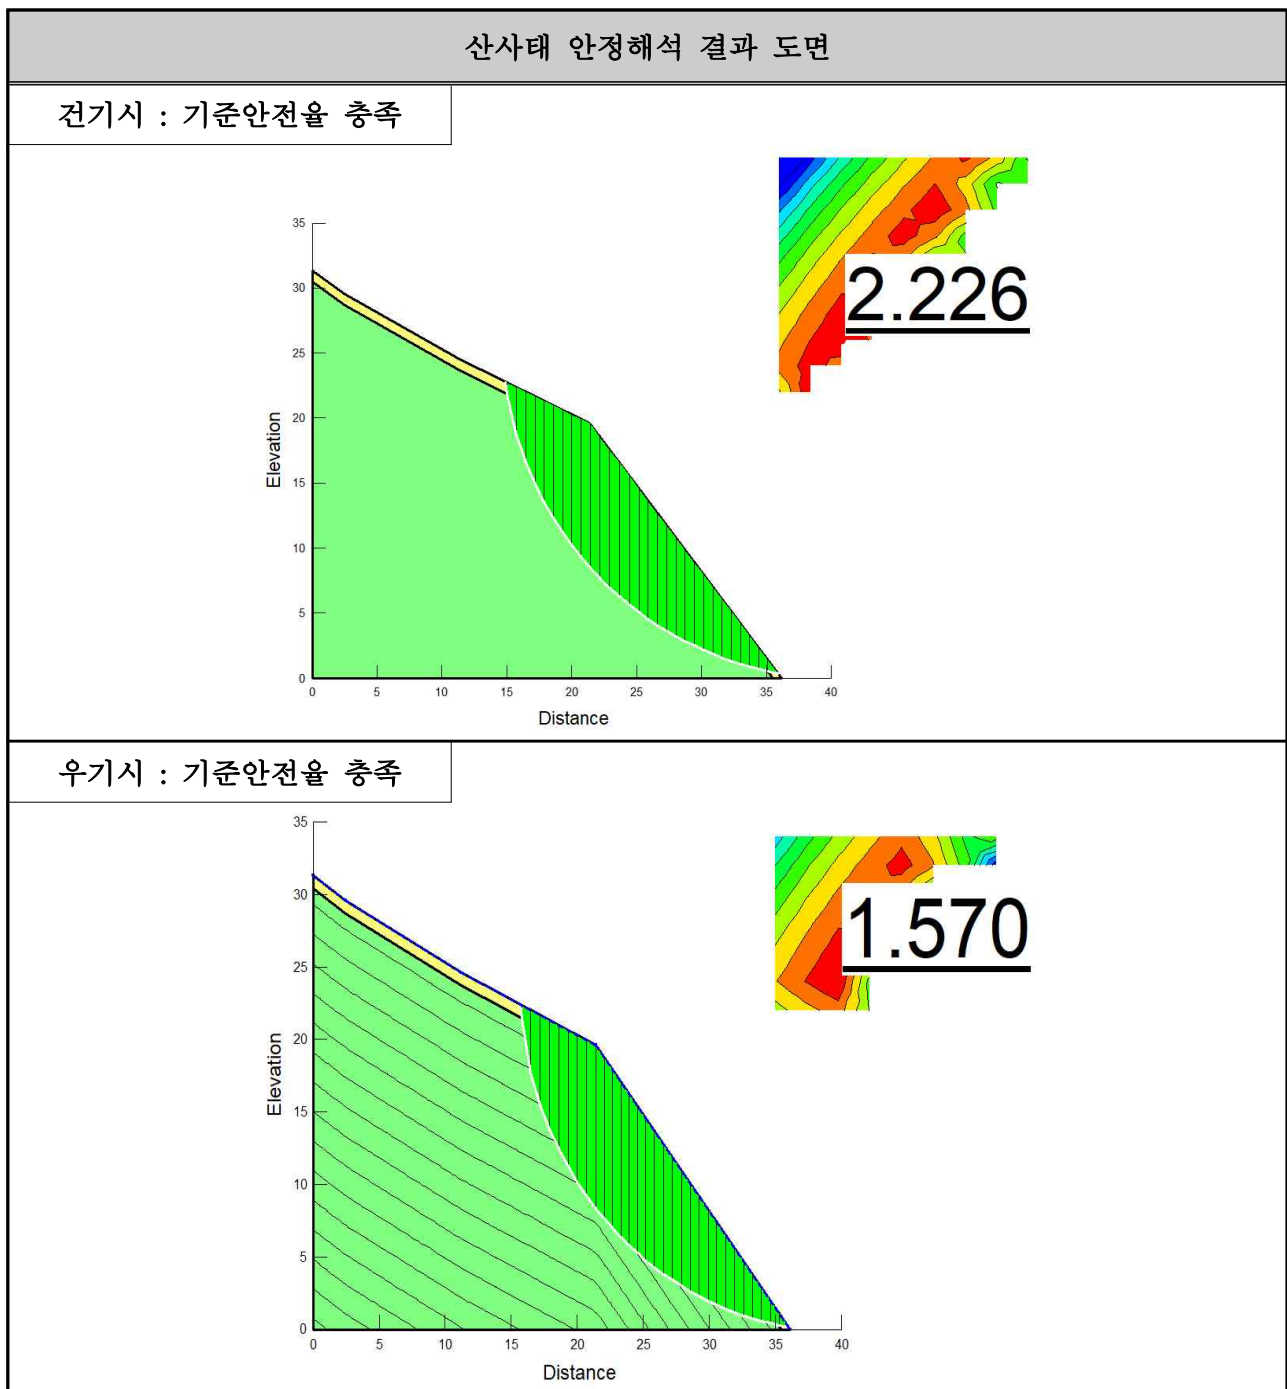
사면 안정해석 평가				
구분	기준안전율 충족 건기시(1.6 이상) 우기시(1.3 이상)	기준안전율 수준 건기시(1.5~1.6 미만) 우기시(1.2~1.3 미만)	기준안전율 불충족 건기시(1.5 미만) 우기시(1.2 미만)	0
점수	0	15	30	
피해대상 개소	3	이격거리(m)	3

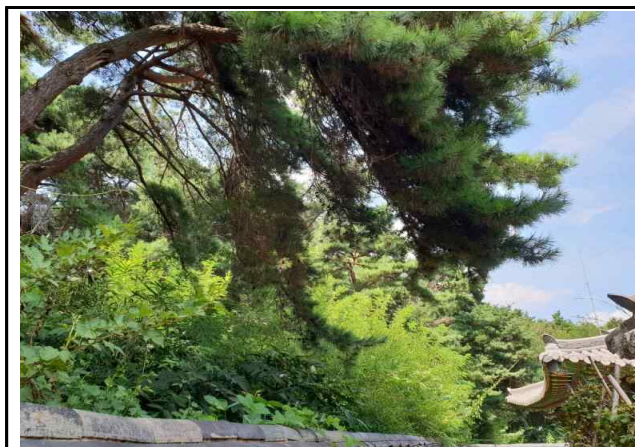
그림 1 현장사진1 (2018년)

전문가 의견사항
<ul style="list-style-type: none"> - 지정의견 : 전도목 및 고사목이 산재되어 있어 전도시 보천사 피해 우려 있음. - 현장조사 <ol style="list-style-type: none"> 1) 2019년 재선충 방제사업으로 인가 인접부의 수목은 제거된 상태임 2) 인가 내부의 배수시설 및 담장 배후의 자연배수시설이 설치됨 3) 전도 수목의 제거로 사면이 대체적으로 안정한 것으로 사료됨 - 전도목의 제거로 현재 안정한 상태로 판단되나, 「산사태 발생 우려지역 조사 및 취약지역 지정·관리 지침」 제13조 제3항 제1호 <산사태취약지역 지정 이후 최근 10년간 피해발생 여부 조사> 여건을 만족하지 못해 해제불가한 대상지임 .
인근 주민 의견사항
<ul style="list-style-type: none"> - 현재까지 피해이력이 없었으며, 재선충 작업을 완료하여 안정한 상태임
