2.3 우기 개소별 안전점검 보고서

급경사지 지구명 : 01. 십자들

2 급경사지 안전점검표(인공비탈면)

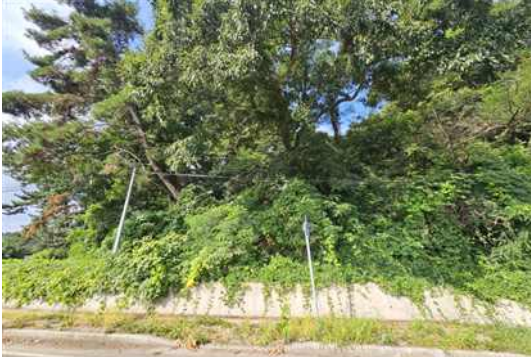
<p>사면 상부 전도성 수목 확인</p>	<p>옹벽 일부 구간 균열 발생</p>

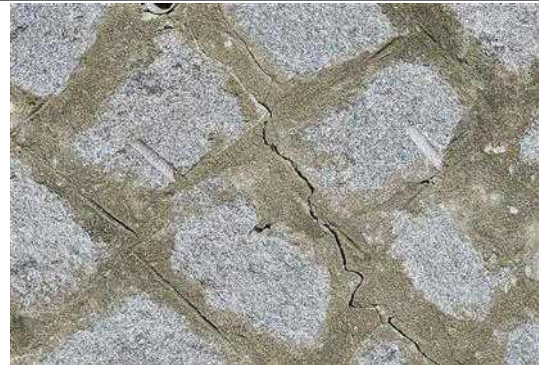
석축부 균열

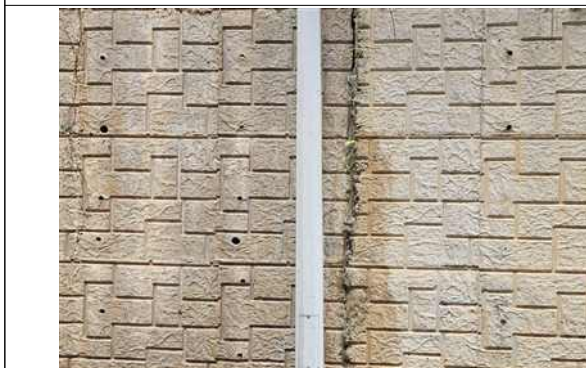
이음부 마감재 탈락

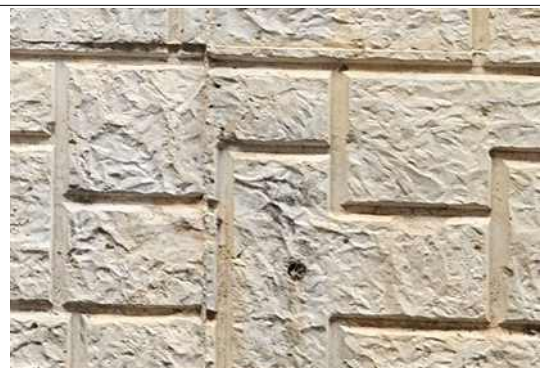
시공 이음부 미세 균열

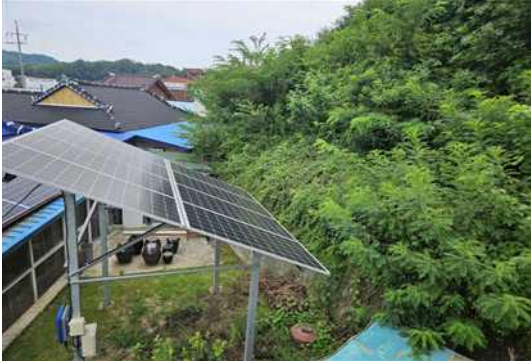
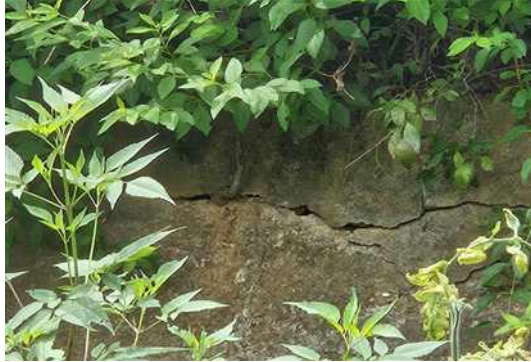
<p>급경사지 전경</p>	<p>옹벽 내 균열 관찰</p>

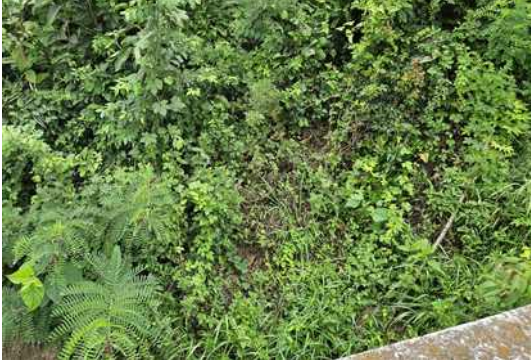
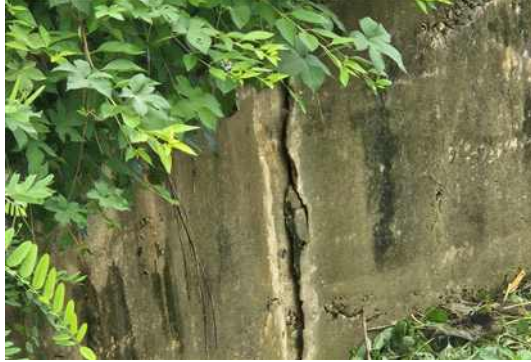
<p>사면 내 전구간 표층유실 조사</p>	<p>옹벽 내 박리 관찰</p>

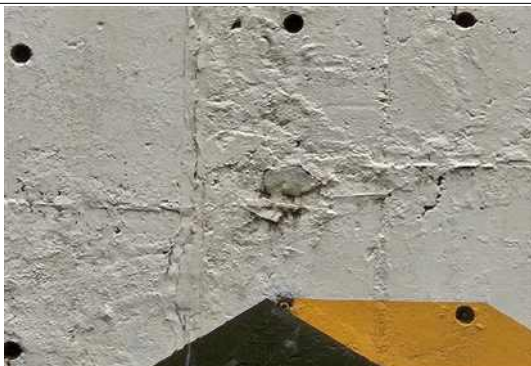
옹벽 내 층분리 발생

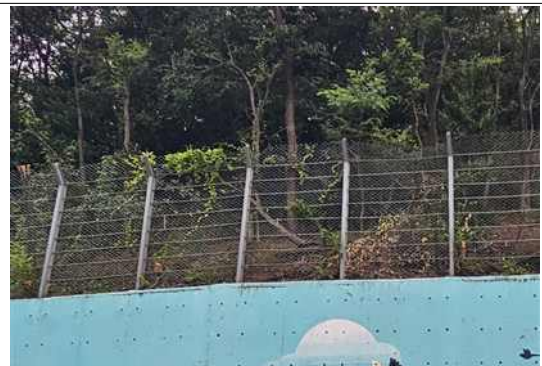
옹벽 내 균열 발생

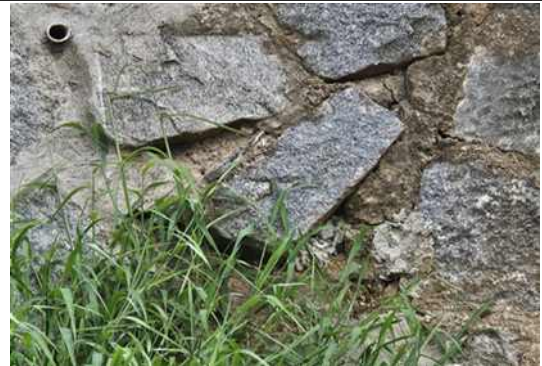
석축 내 균열 발생

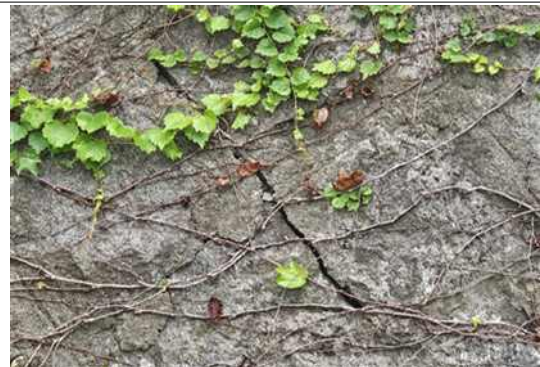
시점부 석축 내 균열 관찰

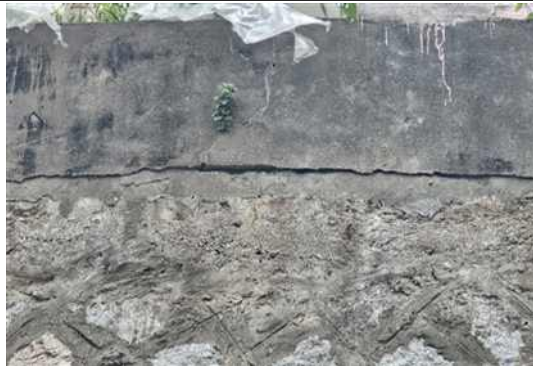
옹벽 내 재료분리 관찰

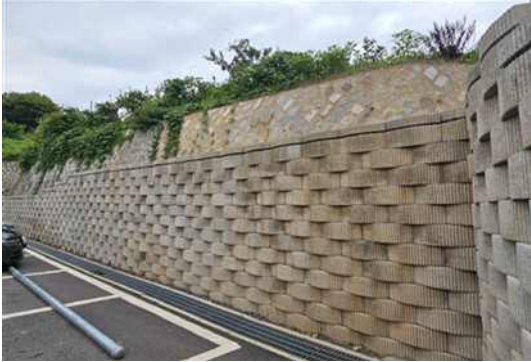
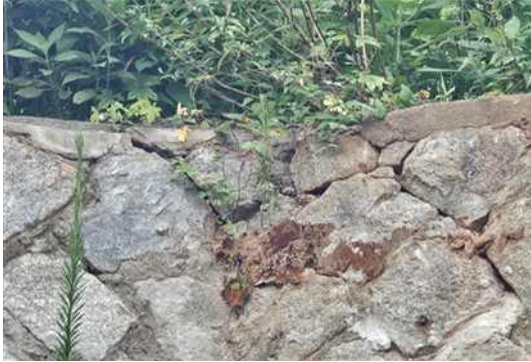
<p>급경사지 전경</p>	<p>석축 내 일부 균열 발생</p>

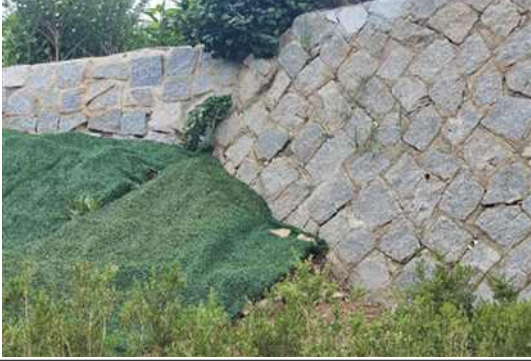
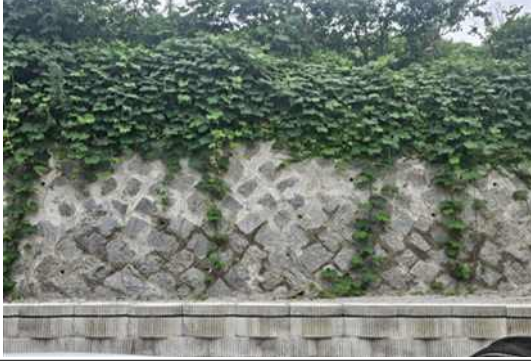
<p>석축의 유격으로 인한 손상 관찰</p>	<p>석축의 노후화 및 열화로 인한 마모 관찰</p>

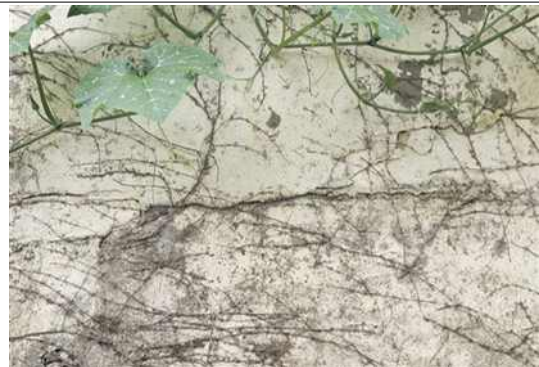
옹벽 내 전도성 단차균열 관찰

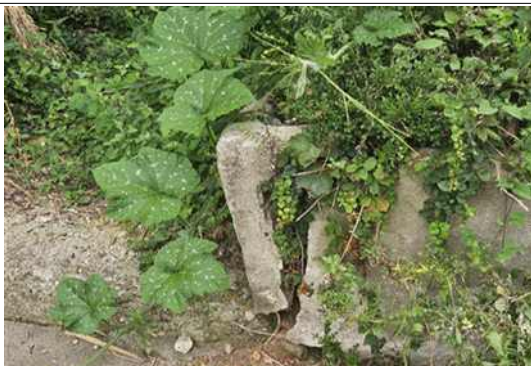
콘크리트옹벽 내 파손 발생

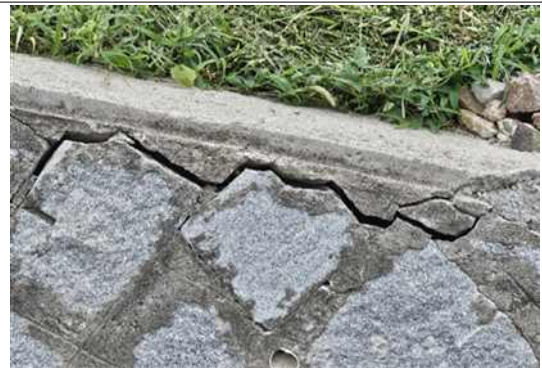
석축 내 균열 발생

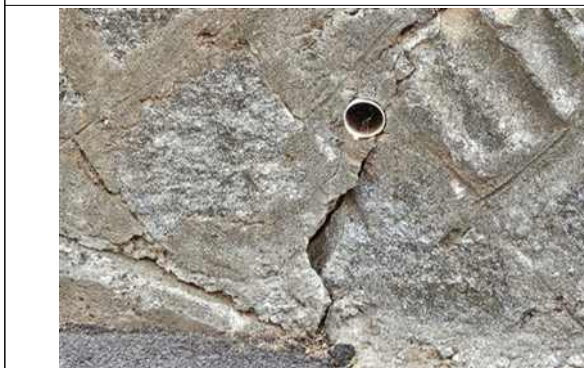
하단 기초부 파손 관찰

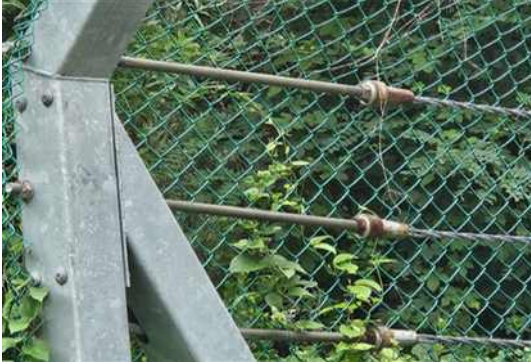
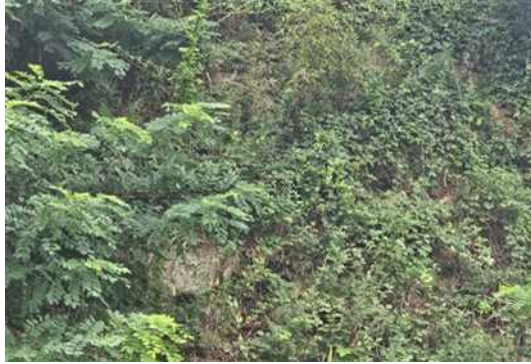
<p>낙석방지울타리 체결부 부식 진행</p>	<p>종점부 경미한 토사유실 관찰</p>

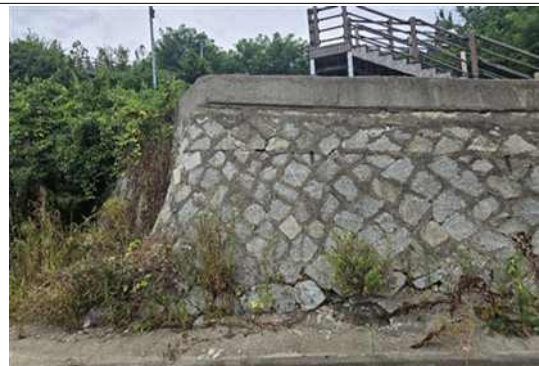
석축 옹벽 내 탈석, 균열 등의 손상 관찰

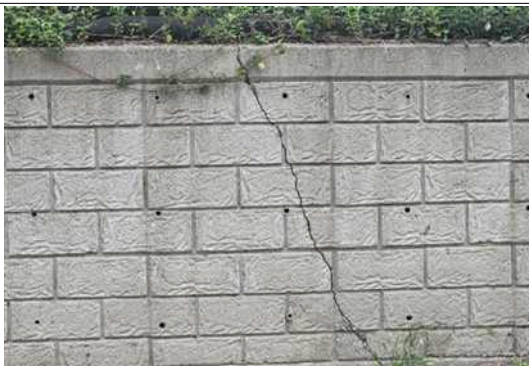
콘크리트옹벽 내 균열 발생

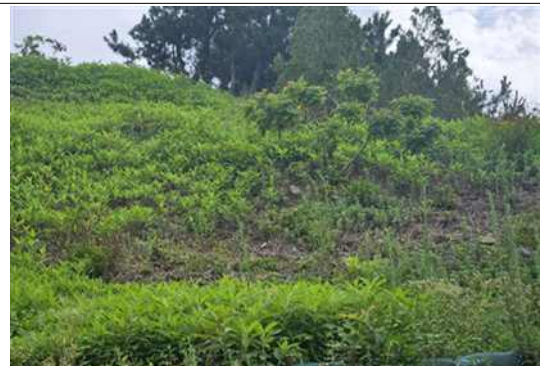
사면 내 표층유실로 인한 식생 활착 불량

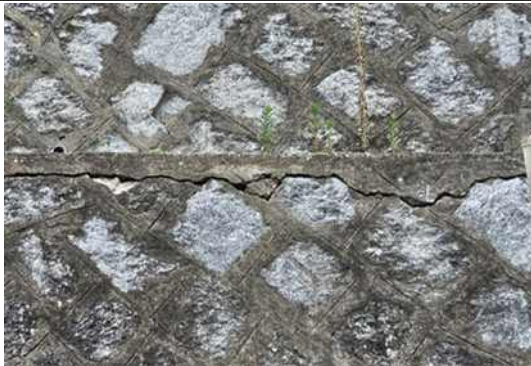
옹벽 내 균열 관찰

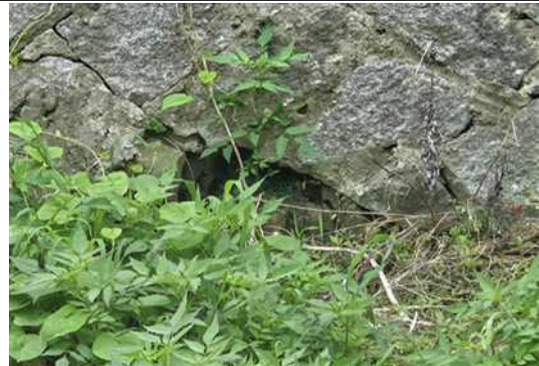
옹벽 기초부 파손 발생
