석면해체·제거 사업장의 석면비산 측정 결과보고서

접수번호	접수일			
제출인	상호(대표자) (유)성화환경건설		사업자등록번호	
	주소 전북 군산시 구영1길 79 (금동)			
건축물	건물명(공사명) 군산 금동창고 철거 및 포장공사 중 철거공사		위치 전라북도 군산시 군산창길 42 코렉스특산물매장	
	연면적(m ²)		작업기간 : 2018.08.06 ~ 2018.08.15	
	석면건축자재[길이(m)·면적(m ²)·부피(m ³)] - 1117.94m ³			
측정기관	대표자 고강영		사업자등록번호 410-86-24557	
	주소 전북 군산시 축동안3길 24, 한성빌딩 3F (주)아쌈환경연구원			
측정 일시	2018년 08월 08일 (1일간)			
측정 결과	시료번호	측정 지점	측정 결과(f/cc)	검출 석면
	뒷면 별첨

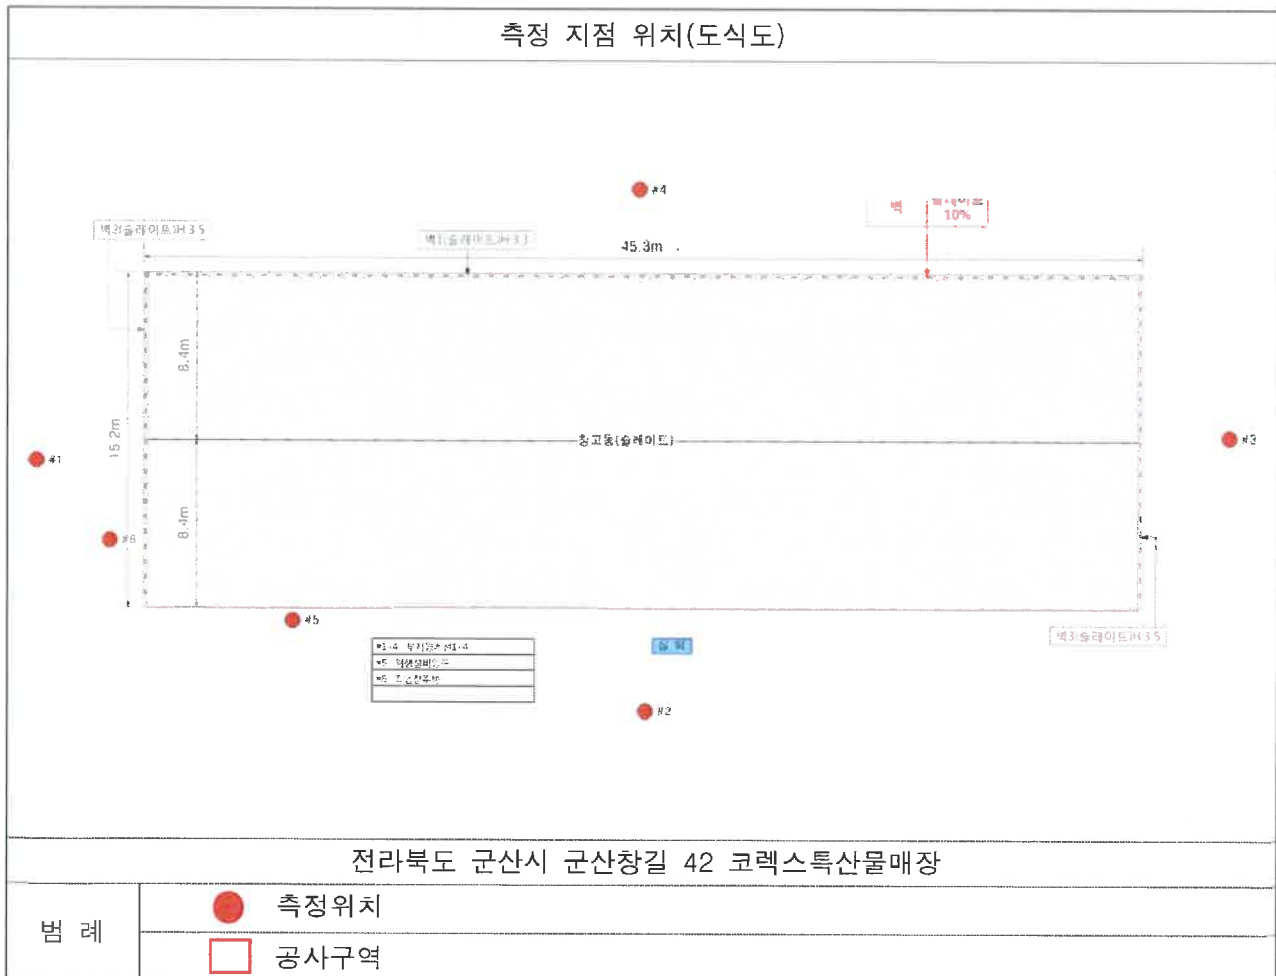
2-1. 측정 지점 위치(도식도)

측정 일시	2018년 08월 08일				
측정 결과	시료번호	측정 지점	측정 결과(f/cc)	검출 석면	초과여부
	1	부지경계선1	0.0020	-	기준치미만
	2	부지경계선2	0.0018	-	기준치미만
	3	부지경계선3	0.0020	-	기준치미만
	4	부지경계선4	0.0016	-	기준치미만
	5	위생설비입구	0.0041	-	기준치미만
	6	작업장주변	0.0045	-	기준치미만

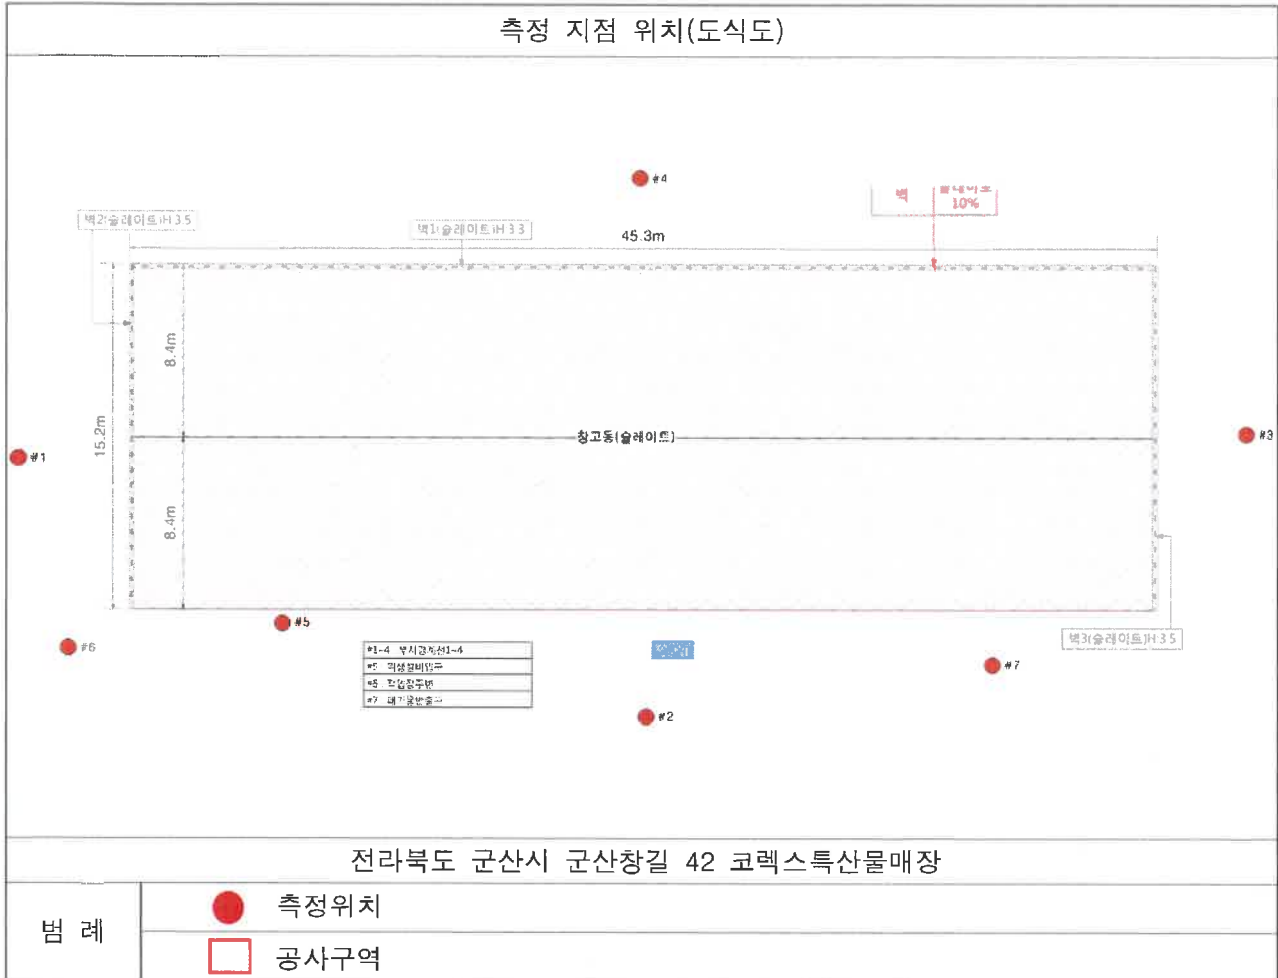
2-1. 측정 지점 위치(도식도)

측정 일시	2018년 08월 09일				
측정 결과	시료번호	측정 지점	측정 결과(f/cc)	검출 식면	초과여부
	1	부지경계선1	0.0018	-	기준치미만
	2	부지경계선2	0.0018	-	기준치미만
	3	부지경계선3	0.0022	-	기준치미만
	4	부지경계선4	0.0016	-	기준치미만
	5	위생설비입구	0.0049	-	기준치미만
	6	작업장주변	0.0033	-	기준치미만
	7	폐기물반출구	0.0037	-	기준치미만
