군산 옥구읍성 정비사업부지 내 추정 동헌 터 매장유산 시굴조사 약식보고서

I. 조사개요

1. 조사명 : 군산 옥구읍성 정비사업부지 내 추정 동헌 터 매장유산 시굴조사
2. 허가번호 : 제2024-1279호
3. 조사지역 : 전북특별자치도 군산시 옥구읍 상평리 417번지 일원
4. 조사면적 : 5,800㎡
5. 조사기간 : 2024.10.31 ~ 2024.11.18(실조사일수 6일)
6. 조사기관 : (재)조선문화유산연구원
7. 사업시행자 : 군산시
8. 조사단 구성

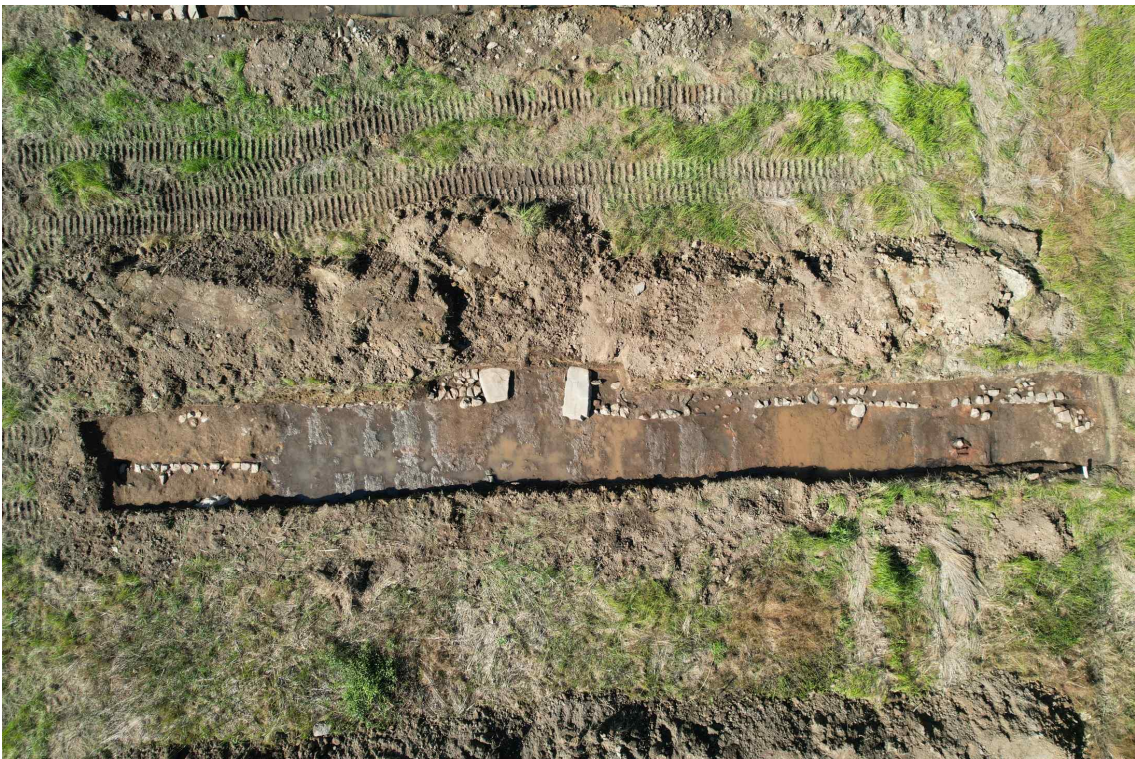
사진 8. 출입시설 전경

출입시설은 7Tr.에서 확인되었다. 출입시설은 길이 69~104cm, 너비 45~54cm, 두께 25cm 내외의 규모를 가진 비교적 다듬어진 초석을 나란히 놓아 조성하였다. 출입시설의 폭은 150cm이며, 출입시설에 사용된 석재의 양옆으로는 너비 75cm 내외의 담장이 축조되어 트렌치 경계 밖으로 이어지고 있다.

1. 동헌의 동측에 해당하는 것으로 추정되는 지점에서 출입시설 및 담장이 확인되었다. 7Tr.에서 확인된 출입시설과 5호 담장은 서로 잇대어 조성되어 동시기에 조성되었음을 알 수 있는데, 이번 조사에서 확인된 규모만 20m에 달하며, 트렌치 경계 밖으로 이어지고 있다. 이와 같이 큰 규모의 담장은 1872년 지방도에서 동헌을 둘러싸고 있는 담장에서 확인되며, 그 간 조사지역이 동헌 터로 비정되어 온 것을 봤을 때, 옥구읍성의 동헌과 관련된 흔적일 가능성이 매우 높을 것으로 판단된다.

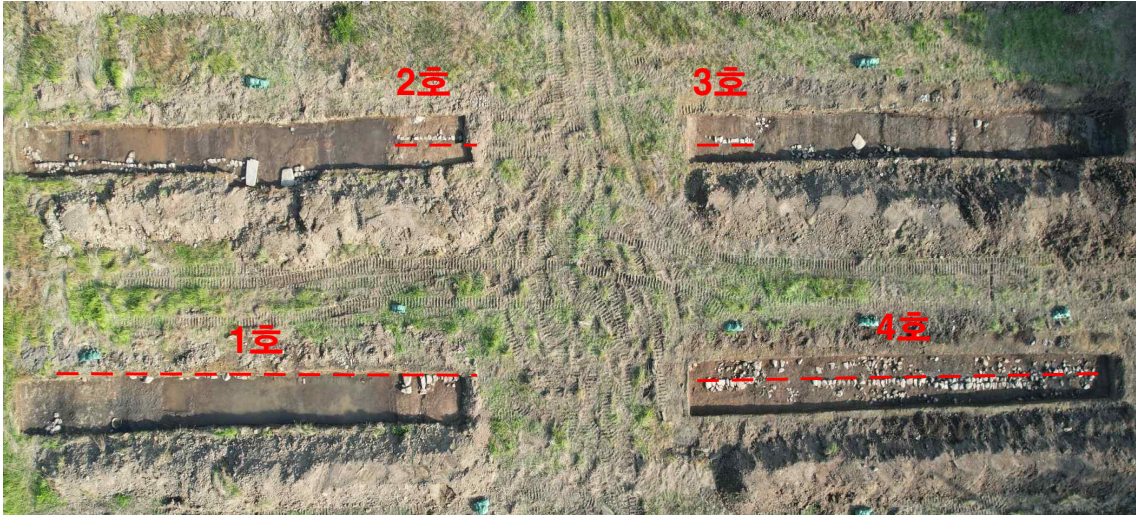
사진 11. 1~4호 기단 전경

기단은 6·8·11~14Tr.에서 각각 1기씩 총 6기가 확인되었다. 기단의 장축방향은 북동-남서 방향이 주를 이루며, 1호와 4호, 2호와 3호 기단이 각각 동일한 축선을 보이며 나란하게 위치하고 있다. 기단의 축조는 길이 20~38cm, 너비 15~28cm, 높이 15cm 내외의 윗면이 판판한 할석을 사용하여 1열로 조성하였으며, 1·4호 기단에서 일부 2열로 시설한 곳도 확인된다. 기단의 규모는 1·4호가 14~18m로 가장 크며, 이를 제외한 나머지 기단들은 2~2.8m 내외로 확인되었다.

2. 건물지와 관련된 기단 및 담장, 초석·적심 등이 확인되었다. 이와 같은 유구들은 조사지역 전반에 걸쳐 위치하는데, 이 중에서 1호 기단과 4호 기단, 2호 기단과 3호 기단은 동일한 축선 상에 위치하고 있어 대략적인 건물지의 형태 및 규모를 가늠케 한다. 기단과 담장은 동·서·남·북의 장축방향을 따라 축조된 일반적인 형태와 이러한 경향을 따르지 않는 독특한 장축의 것으로 대별된다. 이러한 양상은 금번 조사에서 확인된 건물지들이 옥구읍성 축조 이후 뿐만 아니라 이전 시기에도 조성되어 이어져 왔음을 시사하며, 퇴적토 내에서 확인되는 후백제~조선시대에 해당하는 기와편 등 또한 이를 뒷받침한다.

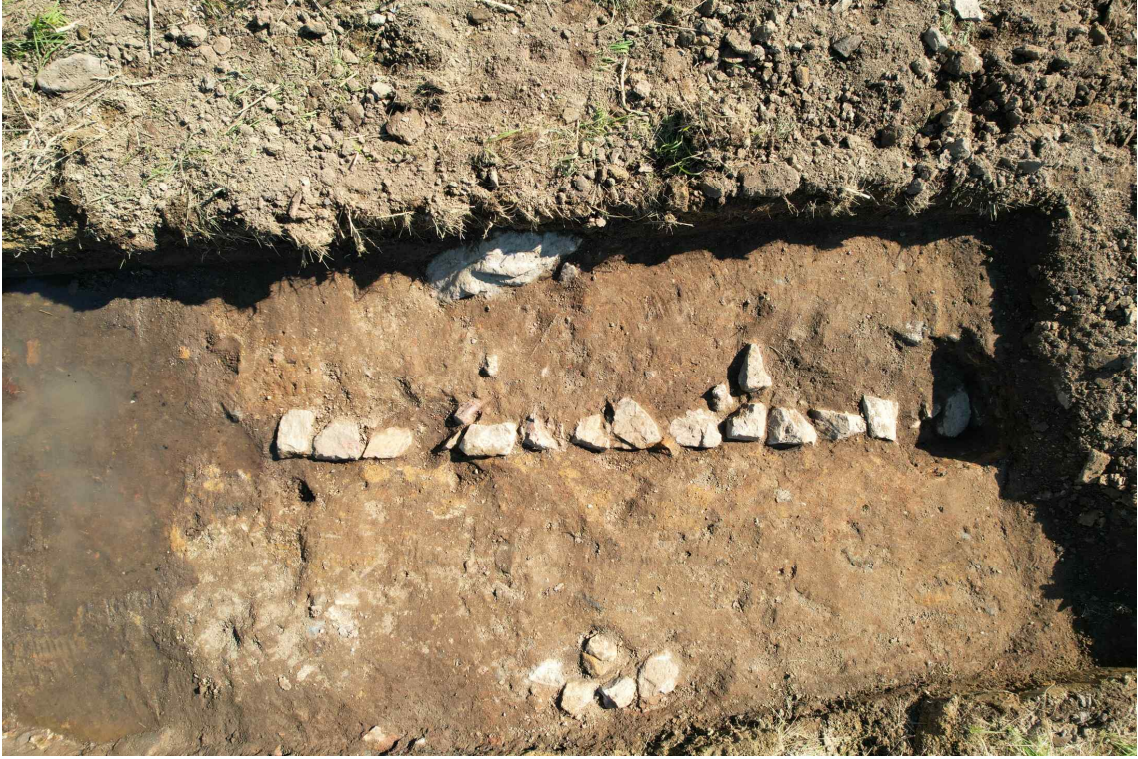
사진 14. 2호 기단 및 1호 초석

초석은 7·11·14Tr.에서 3매가 확인되었다. 초석의 규모는 길이 45~65cm, 너비 24~45cm 내외이며, 형태는 방형 또는 장방형을 띠고 있다. 그 중 1호 초석은 트렌치에 걸쳐 일부만 확인되었는데, 2호 기단의 내측에 자리하고 있어 하나의 건물지를 이루고 있을 가능성이 있다.

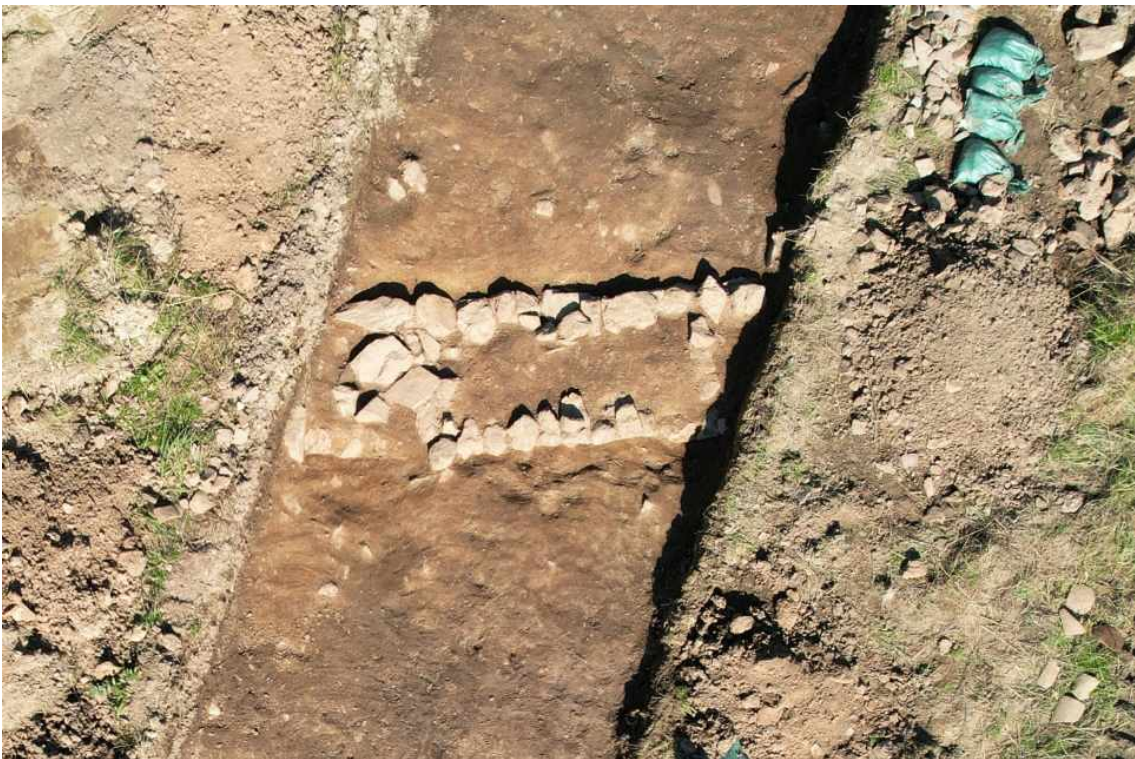
사진 17. 1호 담장

담장은 4·5·7~10·13·14Tr.에서 총 11기가 확인되었다. 담장의 장축방향은 출입시설의 초석에 잇대어 북동-남서 방향으로 축조된 5호 담장을 비롯해 동-서, 남-북, 북서-남동 등의 장축방향이 확인된다. 담장의 축조는 20cm 내외의 할석을 외측으로 맞춘 후 내부에 석재와 흙을 채워 넣었으며, 규모는 길이 2~3.4m, 너비 45~75cm 내외로 확인되었으며, 대부분 트렌치 경계 밖으로 이어지고 있다.

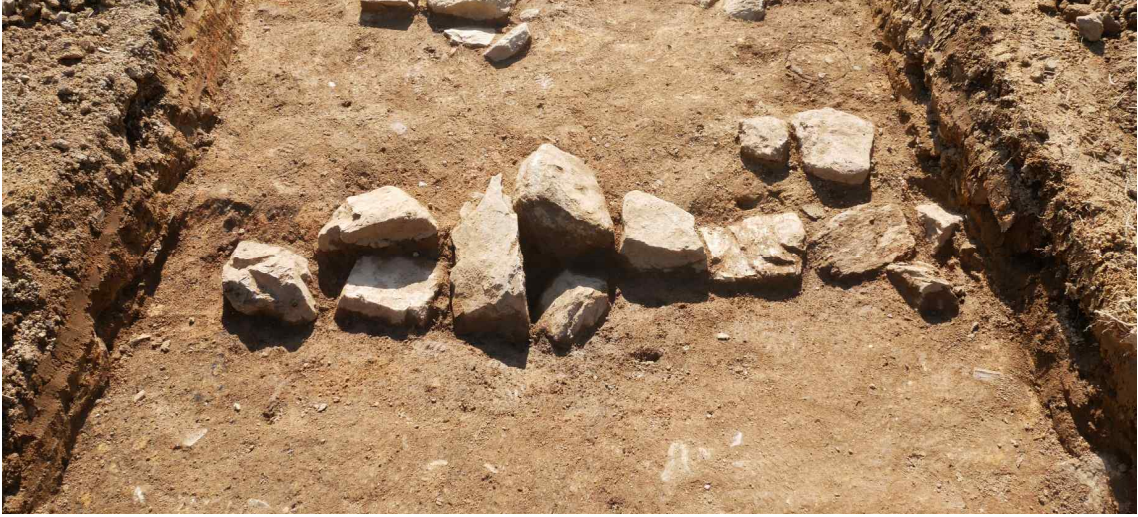
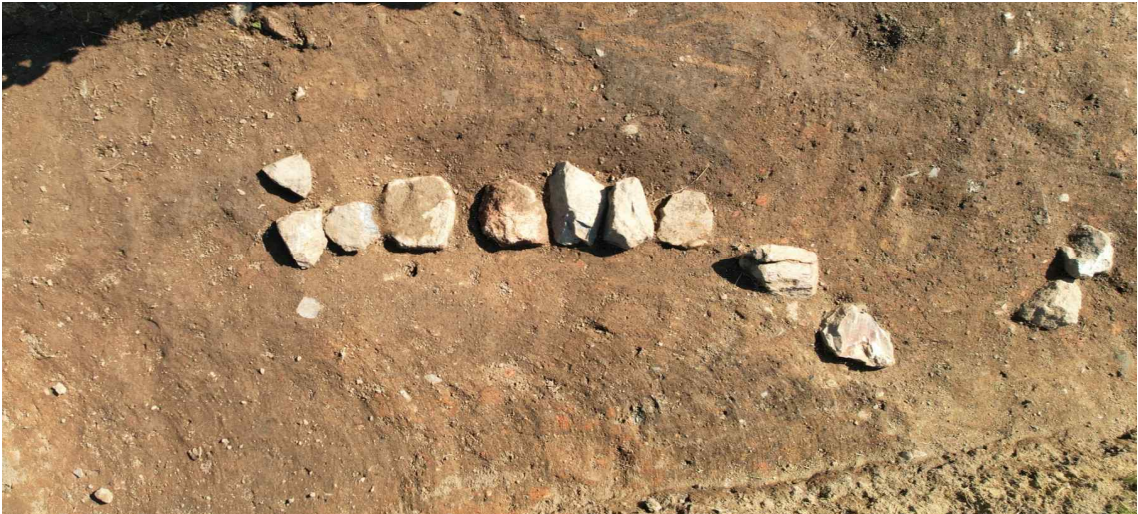
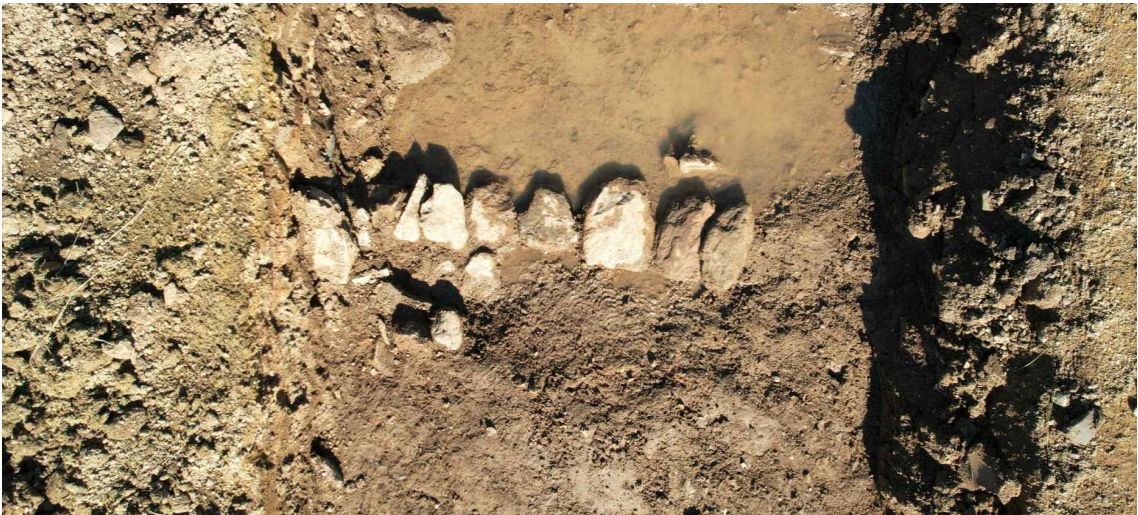
석렬은 8·9·11Tr.에서 총 3기가 확인되었다. 장축방향은 호형에 가깝게 진행하는 2호를 제외하면 모두 북서-남동이다. 석렬의 축조는 약 25cm 크기의 할석을 한쪽 면

을 맞춰 축조하였다. 확인된 규모는 길이 180~200cm, 너비 25cm 내외로 대부분 트랜치 경계 밖으로 이어진다.

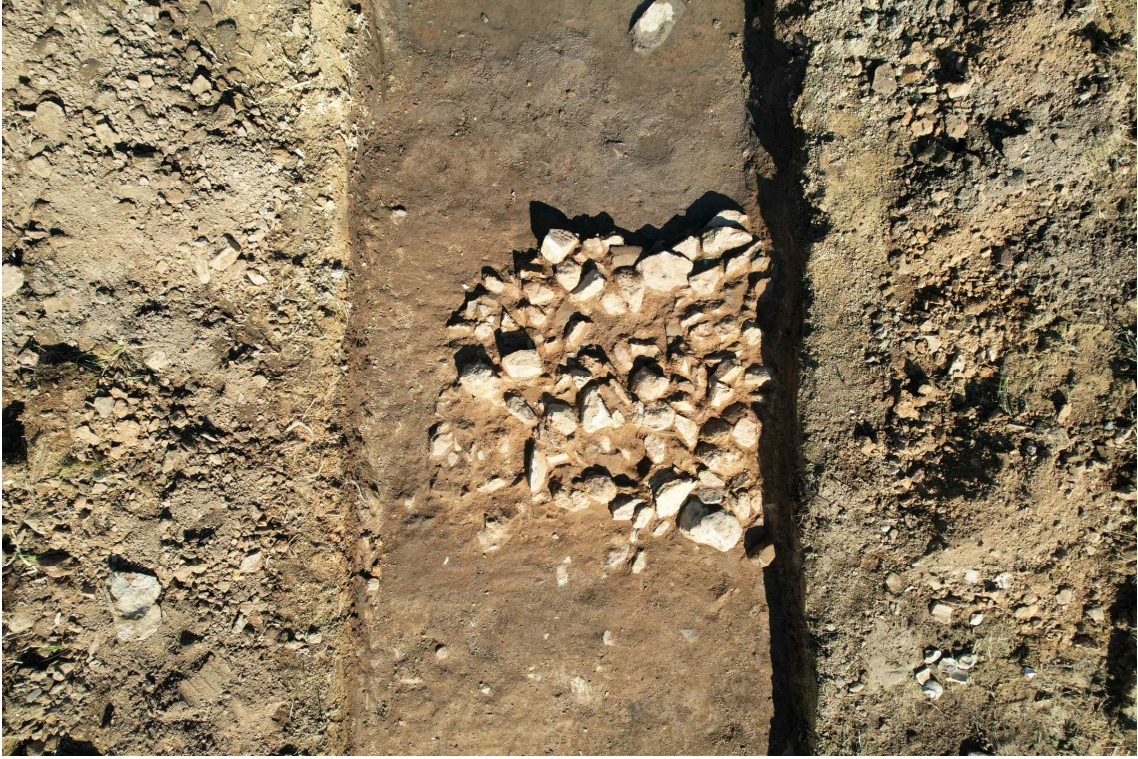
사진 29. 1호 집석유구

집석유구는 8Tr.에서 1기가 확인되었다. 1호 석렬의 북동쪽에 위치하고 있으며, 약 10~15cm 크기의 할석을 사용하여 축조하였다. 정연하게 면을 맞춘 흔적은 확인되지 않으며, 평면형태는 방형에 가깝다. 잔존규모는 길이 124cm, 너비 140cm 내외이며, 트랜치 경계 밖으로 이어진다.

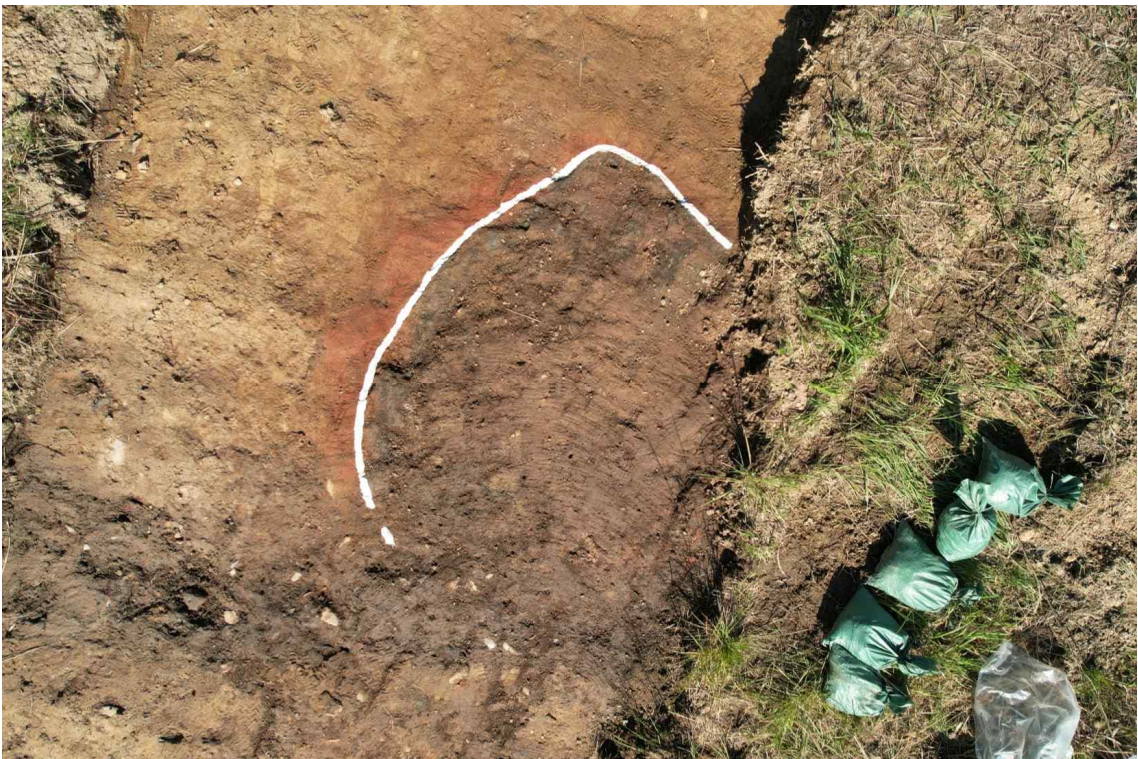
사진 30. 1호 가마

가마는 4Tr. 상단부에서 1기가 확인되었다. 가마는 대부분 유실되어 바닥면 일부만 남아있는 것으로 추정되며, 환원된 바닥면을 중심으로 피열흔이 확인된다. 트랜치 중앙부에서는 가마의 요전부와 관련된 것으로 판단되는 재층이 넓게 분포하고 있다. 가마의 장축방향은 남-북에 가까우며, 잔존규모는 길이 130cm, 너비 110cm 내외이다.

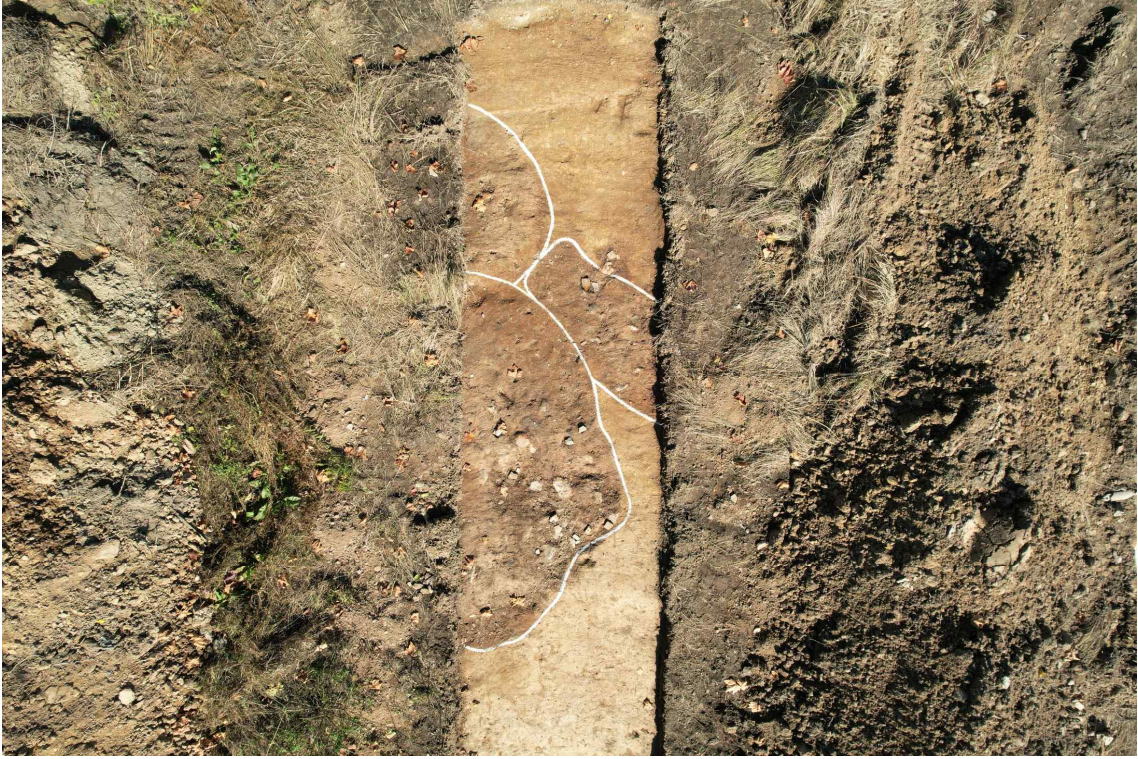
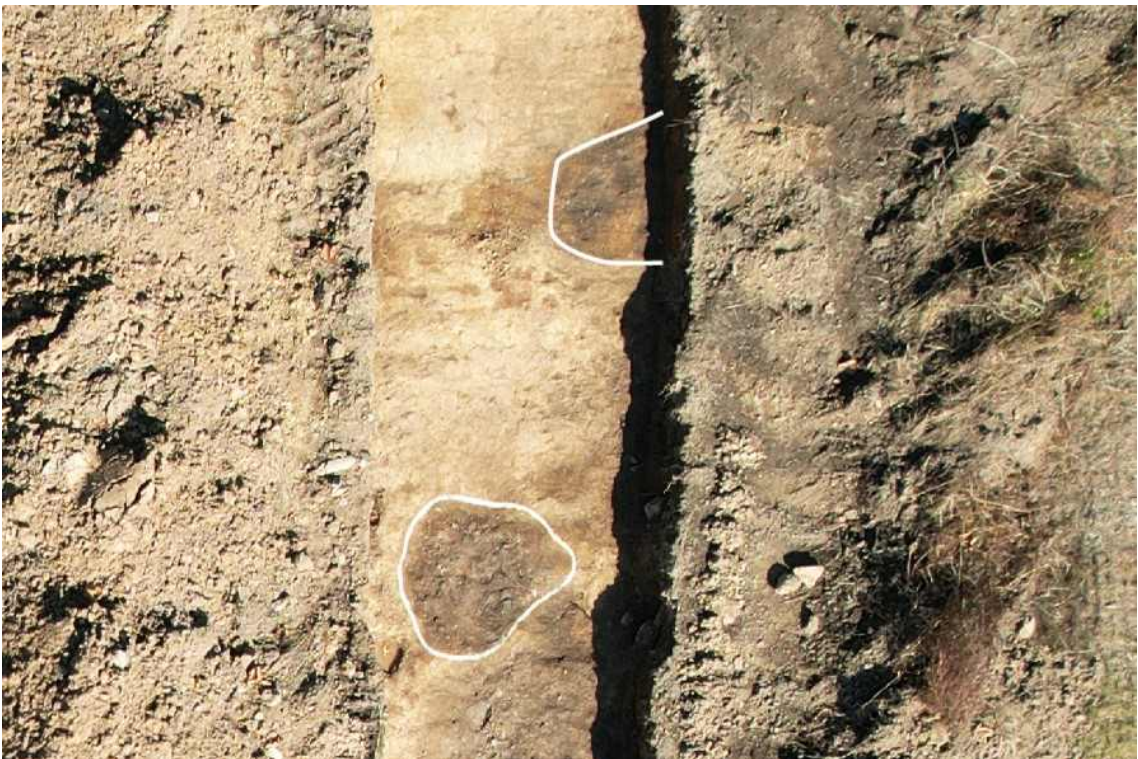
수혈은 2·3Tr.에서 총 6기가 확인되었다. 평면형태는 대부분 트랜치 경계에 걸쳐 있어 전체적인 형태는 확인하기 어려우나 원형 또는 말각방형으로 추정된다. 확인된 규모는 120~390cm 내외이다. 내부에는 목탄 및 소토가 소량 포함되어 있다.
