## 1. 측정결과 - 2022. 10. 09.

## 2. 측정사진

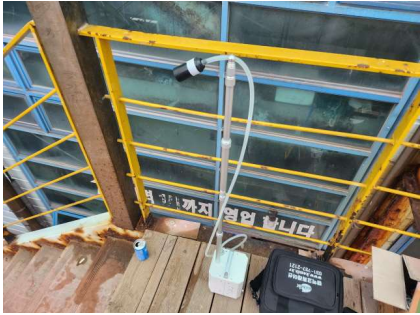
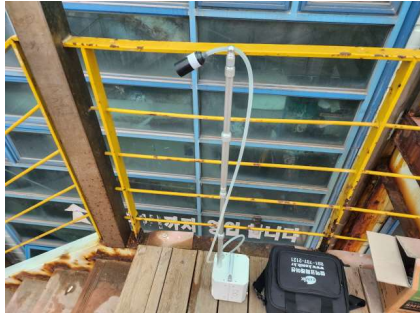
| 측정지점 | 비산측정 시작 사진 | 비산측정 종료 사진 | 결과(f/cc) |
|---|---|---|---|
| 작업장주변 | | | 0.0047 |
| | 측정 시작 시간 08:53 | 측정 종료 시간 10:58 | |

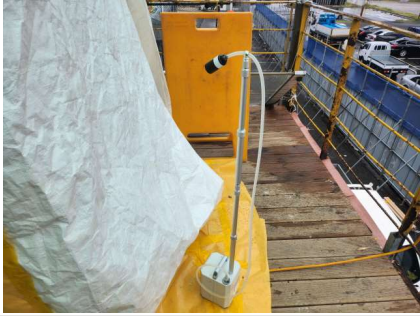
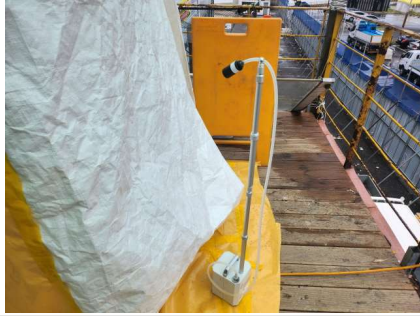
| 측정지점 | 비산측정 시작 사진 | 비산측정 종료 사진 | 결과(f/cc) |
|---|---|---|---|
| 위생설비<br>입구 | | | 0.0029 |
| | 측정 시작 시간 08:55 | 측정 종료 시간 09:40 | |

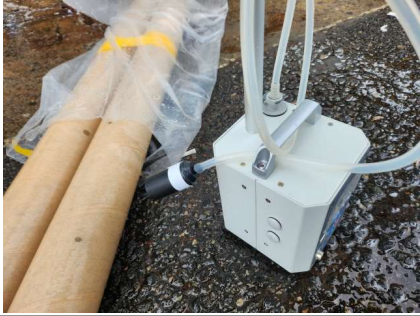
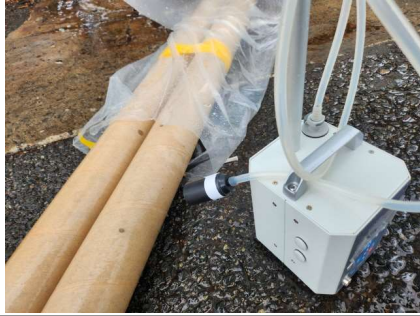
| 측정지점 | 비산측정 시작 사진 | 비산측정 종료 사진 | 결과(f/cc) |
|---|---|---|---|
| 음압기공기<br>배출구1 | | | 0.0037 |
| | 측정 시작 시간 08:59 | 측정 종료 시간 09:44 | |

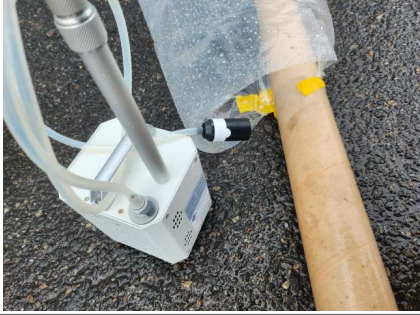
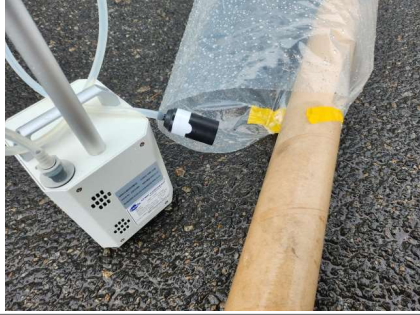
| 측정지점 | 비산측정 시작 사진 | 비산측정 종료 사진 | 결과(f/cc) |
|---|---|---|---|
| 음압기공기<br>배출구2 | | | 0.0029 |
| | 측정 시작 시간 08:59 | 측정 종료 시간 09:44 | |

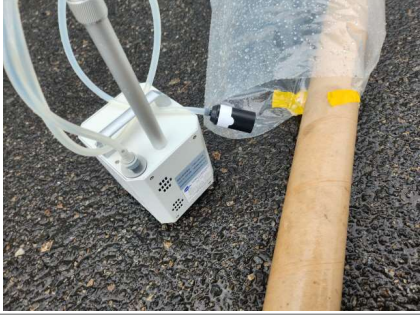
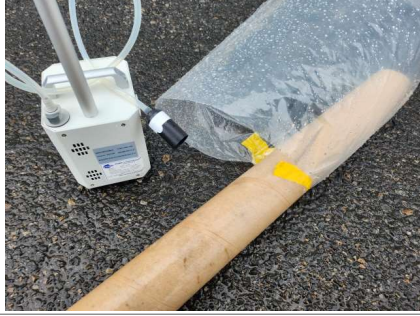
| 측정지점 | 비산측정 시작 사진 | 비산측정 종료 사진 | 결과(f/cc) |
|---|---|---|---|
| 음압기공기<br>배출구3 | | | 0.0033 |
| | 측정 시작 시간 09:02 | 측정 종료 시간 09:47 | |

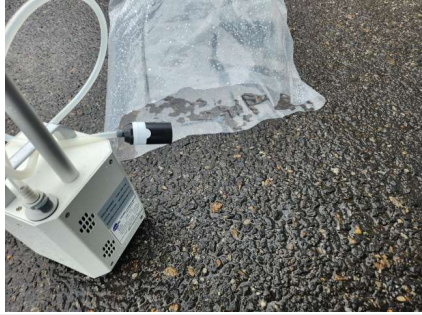
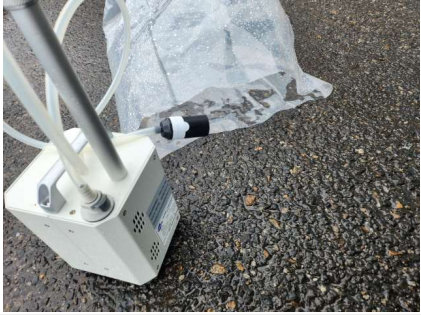
| 측정지점 | 비산측정 시작 사진 | 비산측정 종료 사진 | 결과(f/cc) |
|---|---|---|---|
| 음압기공기<br>배출구4 | | | 0.0037 |
| | 측정 시작 시간 09:02 | 측정 종료 시간 09:47 | |

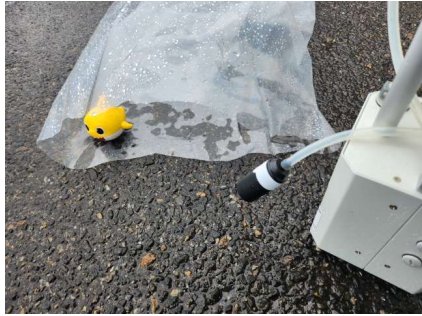
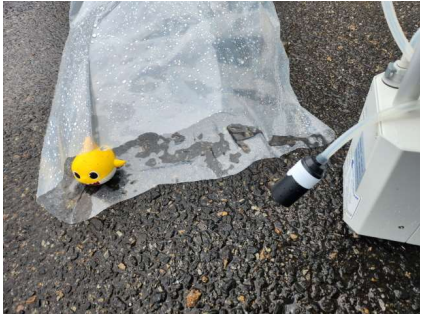
| 측정지점 | 비산측정 시작 사진 | 비산측정 종료 사진 | 결과(f/cc) |
|---|---|---|---|
| 음압기공기<br>배출구5 | | | 0.0033 |
| | 측정 시작 시간 09:05 | 측정 종료 시간 09:50 | |

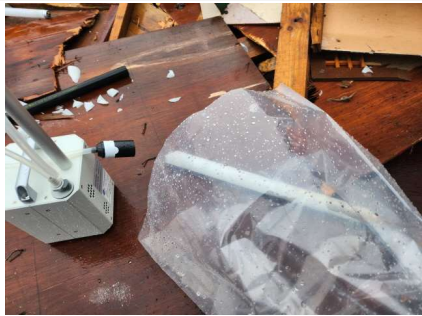
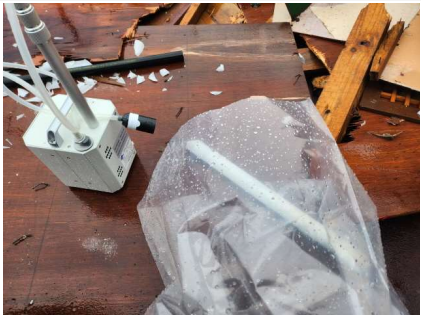
| 측정지점 | 비산측정 시작 사진 | 비산측정 종료 사진 | 결과(f/cc) |
|---|---|---|---|
| 음압기공기<br>배출구6 | | | 0.0037 |
| | 측정 시작 시간 09:05 | 측정 종료 시간 09:50 | |

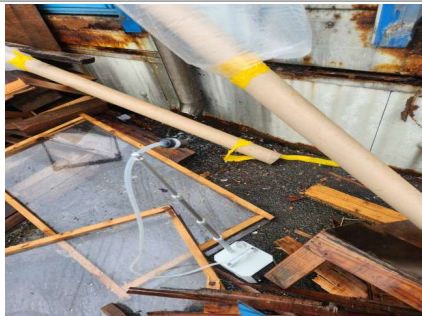
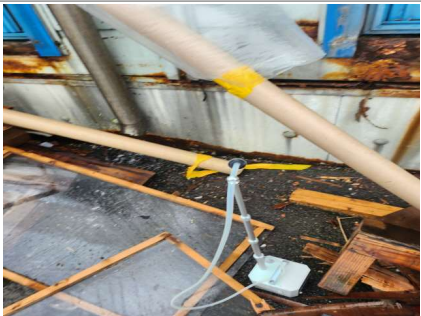
| 측정지점 | 비산측정 시작 사진 | 비산측정 종료 사진 | 결과(f/cc) |
|---|---|---|---|
| 음압기공기<br>배출구7 | | | 0.0029 |
| | 측정 시작 시간 09:06 | 측정 종료 시간 09:51 | |

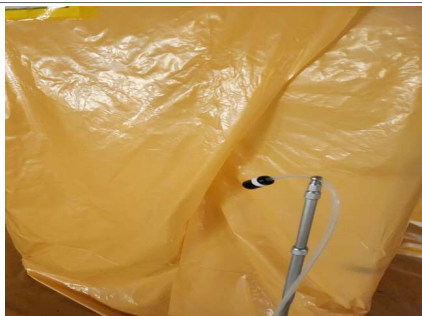
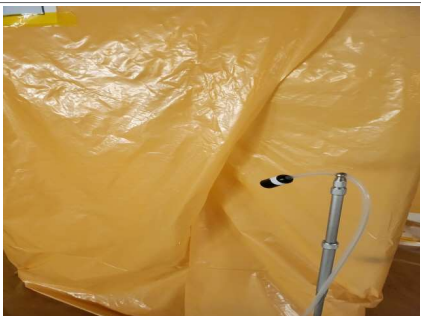
| 측정지점 | 비산측정 시작 사진 | 비산측정 종료 사진 | 결과(f/cc) |
|---|---|---|---|
| 폐기물<br>반출구 | | | 0.0037 |
| | 측정 시작 시간 08:56 | 측정 종료 시간 09:41 | |

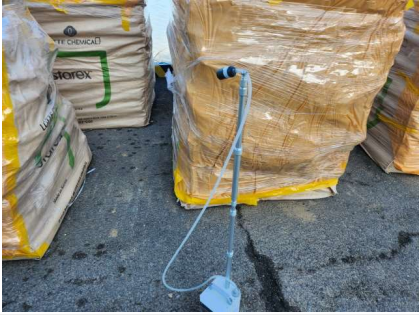
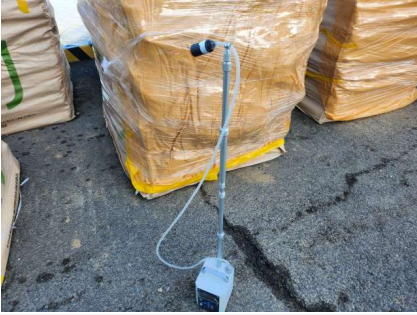
| 측정지점 | 비산측정 시작 사진 | 비산측정 종료 사진 | 결과(f/cc) |
|---|---|---|---|
| 폐기물<br>보관지점1 | | | 0.0037 |
| | 측정 시작 시간 12:04 | 측정 종료 시간 12:49 | |

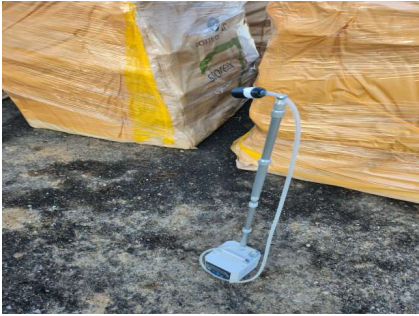
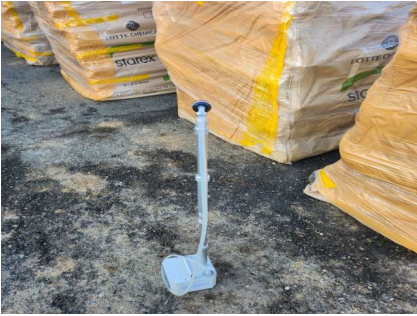
| 측정지점 | 비산측정 시작 사진 | 비산측정 종료 사진 | 결과(f/cc) |
|---|---|---|---|
| 폐기물<br>보관지점2 | | | 0.0033 |
| | 측정 시작 시간 12:04 | 측정 종료 시간 12:49 | |
