## 1. 측정결과 - 2022. 10. 10.

## 2. 측정사진

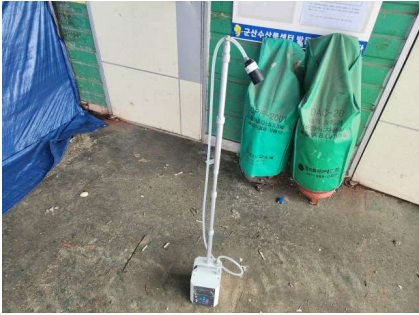
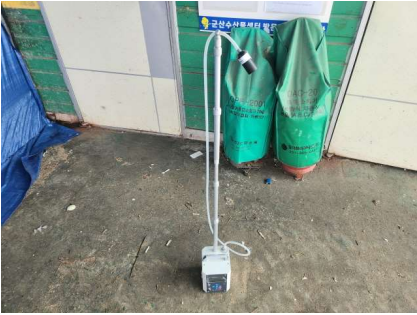
| 측정지점 | 비산측정 시작 사진 | 비산측정 종료 사진 | 결과(f/cc) |
|---|---|---|---|
| 부지경계선1 | | | 0.0022 |

| 측정 장비<br>(종류/수량) | 시료번호 | 측정 지점 | 유량 (ℓ/분) | 측정 일시<br>(분) | 측정 결과<br>(f/cc) | 검출석면의<br>종류 |
|---|---|---|---|---|---|---|
| KMS-5100<br>/<br>16대 | #1 | 부지경계선1 | 9.98 | 245 | 0.0022 | 이하 |

| 측정지점 | 비산측정 시작 사진 | 비산측정 종료 사진 | 결과(f/cc) |
|---|---|---|---|
| | 측정 시작 시간 09:11 | 측정 종료 시간 13:16 | |

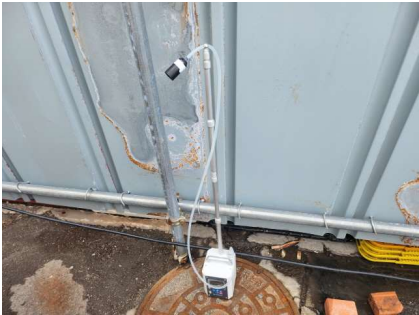
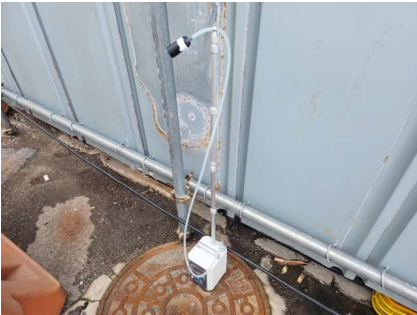
| 측정지점 | 비산측정 시작 사진 | 비산측정 종료 사진 | 결과(f/cc) |
|---|---|---|---|
| 부지경계선2 | | | 0.0020 |

| 측정 장비<br>(종류/수량) | 시료번호 | 측정 지점 | 유량 (ℓ/분) | 측정 일시<br>(분) | 측정 결과<br>(f/cc) | 검출석면의<br>종류 |
|---|---|---|---|---|---|---|
| | #2 | 부지경계선2 | 9.95 | 245 | 0.0020 | 이하 |

| 측정지점 | 비산측정 시작 사진 | 비산측정 종료 사진 | 결과(f/cc) |
|---|---|---|---|
| | 측정 시작 시간 09:13 | 측정 종료 시간 13:18 | |

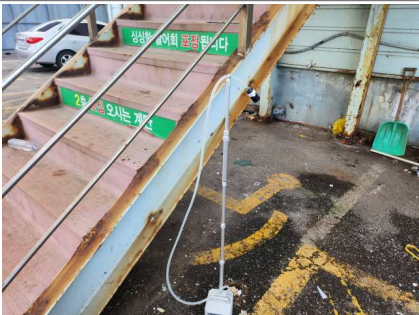
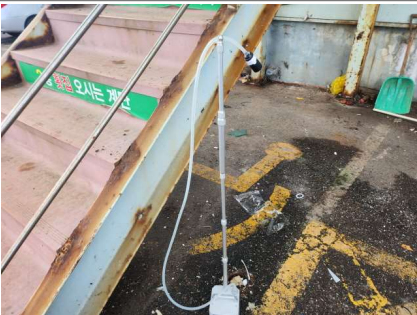
| 측정지점 | 비산측정 시작 사진 | 비산측정 종료 사진 | 결과(f/cc) |
|---|---|---|---|
| 부지경계선3 | | | 0.0022 |

| 측정 장비<br>(종류/수량) | 시료번호 | 측정 지점 | 유량 (ℓ/분) | 측정 일시<br>(분) | 측정 결과<br>(f/cc) | 검출석면의<br>종류 |
|---|---|---|---|---|---|---|
| | #3 | 부지경계선3 | 9.93 | 245 | 0.0022 | 이하 |

| 측정지점 | 비산측정 시작 사진 | 비산측정 종료 사진 | 결과(f/cc) |
|---|---|---|---|
| | 측정 시작 시간 09:18 | 측정 종료 시간 13:23 | |

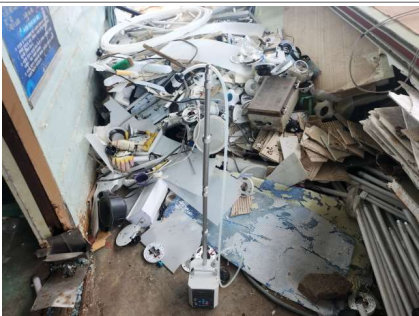
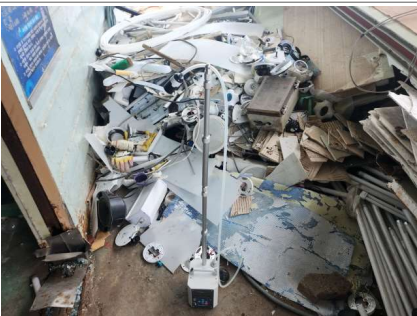
| 측정지점 | 비산측정 시작 사진 | 비산측정 종료 사진 | 결과(f/cc) |
|---|---|---|---|
| 부지경계선4 | | | 0.0024 |

| 측정 장비<br>(종류/수량) | 시료번호 | 측정 지점 | 유량 (ℓ/분) | 측정 일시<br>(분) | 측정 결과<br>(f/cc) | 검출석면의<br>종류 |
|---|---|---|---|---|---|---|
| | #4 | 부지경계선4 | 9.93 | 245 | 0.0024 | 이하 |

| 측정지점 | 비산측정 시작 사진 | 비산측정 종료 사진 | 결과(f/cc) |
|---|---|---|---|
| | 측정 시작 시간 09:20 | 측정 종료 시간 13:25 | |

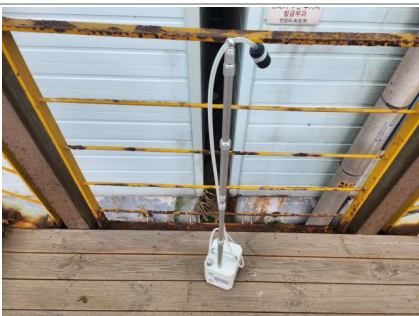
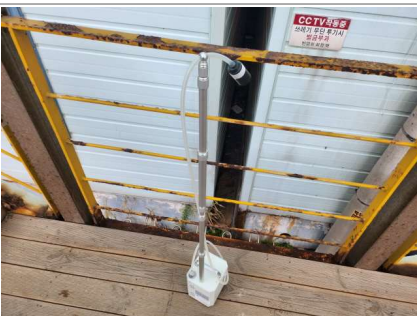
| 측정지점 | 비산측정 시작 사진 | 비산측정 종료 사진 | 결과(f/cc) |
|---|---|---|---|
| 작업장주변 | | | 0.0047 |

| 측정 장비<br>(종류/수량) | 시료번호 | 측정 지점 | 유량 (ℓ/분) | 측정 일시<br>(분) | 측정 결과<br>(f/cc) | 검출석면의<br>종류 |
|---|---|---|---|---|---|---|
| | #5 | 작업장주변 | 9.94 | 125 | 0.0047 | 이하 |

| 측정지점 | 비산측정 시작 사진 | 비산측정 종료 사진 | 결과(f/cc) |
|---|---|---|---|
| | 측정 시작 시간 09:31 | 측정 종료 시간 11:36 | |

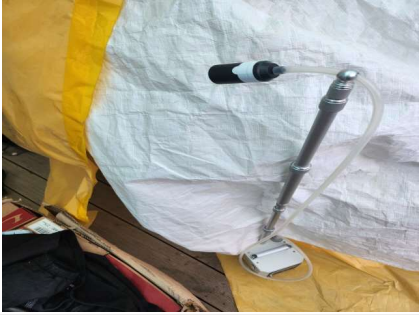
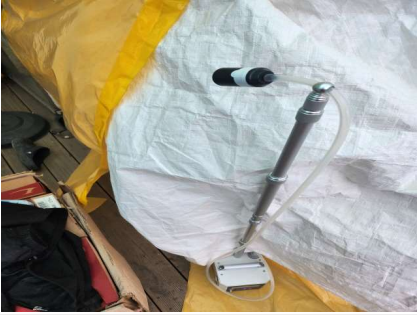
| 측정지점 | 비산측정 시작 사진 | 비산측정 종료 사진 | 결과(f/cc) |
|---|---|---|---|
| 위생설비<br>입구 | | | 0.0033 |

| 측정 장비<br>(종류/수량) | 시료번호 | 측정 지점 | 유량 (ℓ/분) | 측정 일시<br>(분) | 측정 결과<br>(f/cc) | 검출석면의<br>종류 |
|---|---|---|---|---|---|---|
| | #6 | 위생설비입구 | 9.97 | 45 | 0.0033 | 이하 |

| 측정지점 | 비산측정 시작 사진 | 비산측정 종료 사진 | 결과(f/cc) |
|---|---|---|---|
| | 측정 시작 시간 09:43 | 측정 종료 시간 10:28 | |

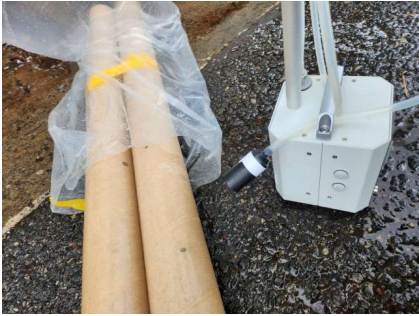
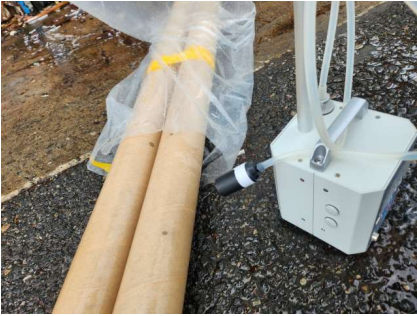
| 측정지점 | 비산측정 시작 사진 | 비산측정 종료 사진 | 결과(f/cc) |
|---|---|---|---|
| 음압기공기<br>배출구1 | | | 0.0029 |

| 측정 장비<br>(종류/수량) | 시료번호 | 측정 지점 | 유량 (ℓ/분) | 측정 일시<br>(분) | 측정 결과<br>(f/cc) | 검출석면의<br>종류 |
|---|---|---|---|---|---|---|
| | #7 | 음압기공기배출구1 | 9.93 | 45 | 0.0029 | 이하 |

| 측정지점 | 비산측정 시작 사진 | 비산측정 종료 사진 | 결과(f/cc) |
|---|---|---|---|
| | 측정 시작 시간 09:47 | 측정 종료 시간 10:32 | |

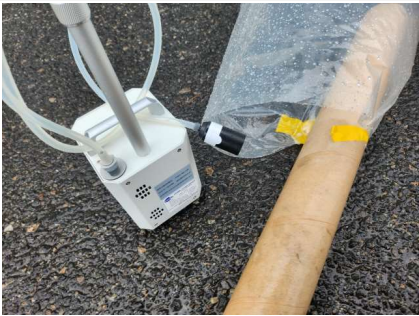
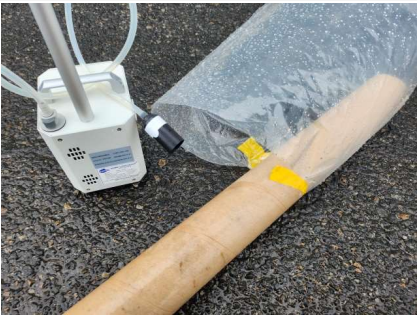
| 측정지점 | 비산측정 시작 사진 | 비산측정 종료 사진 | 결과(f/cc) |
|---|---|---|---|
| 음압기공기<br>배출구2 | | | 0.0029 |

| 측정 장비<br>(종류/수량) | 시료번호 | 측정 지점 | 유량 (ℓ/분) | 측정 일시<br>(분) | 측정 결과<br>(f/cc) | 검출석면의<br>종류 |
|---|---|---|---|---|---|---|
| | #8 | 음압기공기배출구2 | 9.93 | 45 | 0.0029 | 이하 |

| 측정지점 | 비산측정 시작 사진 | 비산측정 종료 사진 | 결과(f/cc) |
|---|---|---|---|
| | 측정 시작 시간 09:47 | 측정 종료 시간 10:32 | |

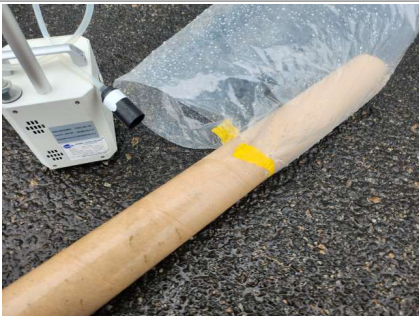
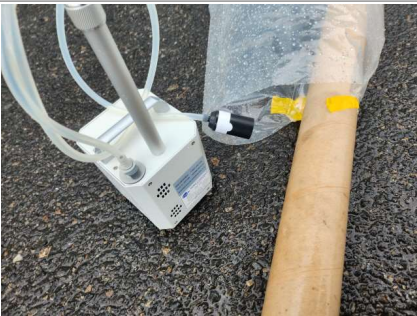
| 측정지점 | 비산측정 시작 사진 | 비산측정 종료 사진 | 결과(f/cc) |
|---|---|---|---|
| 음압기공기<br>배출구3 | | | 0.0029 |

| 측정 장비<br>(종류/수량) | 시료번호 | 측정 지점 | 유량 (ℓ/분) | 측정 일시<br>(분) | 측정 결과<br>(f/cc) | 검출석면의<br>종류 |
|---|---|---|---|---|---|---|
| | #9 | 음압기공기배출구3 | 9.93 | 45 | 0.0029 | 이하 |

| 측정지점 | 비산측정 시작 사진 | 비산측정 종료 사진 | 결과(f/cc) |
|---|---|---|---|
| | 측정 시작 시간 09:50 | 측정 종료 시간 10:35 | |

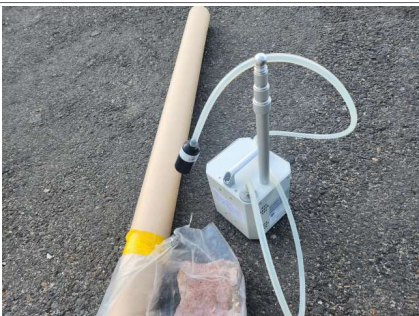
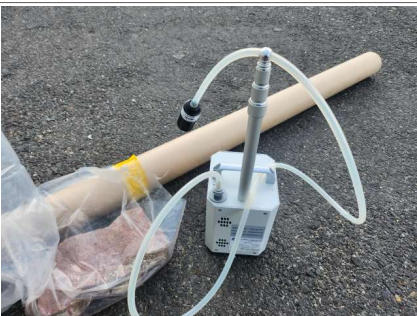
| 측정지점 | 비산측정 시작 사진 | 비산측정 종료 사진 | 결과(f/cc) |
|---|---|---|---|
| 음압기공기<br>배출구4 | | | 0.0033 |

| 측정 장비<br>(종류/수량) | 시료번호 | 측정 지점 | 유량 (ℓ/분) | 측정 일시<br>(분) | 측정 결과<br>(f/cc) | 검출석면의<br>종류 |
|---|---|---|---|---|---|---|
| | #10 | 음압기공기배출구4 | 9.96 | 45 | 0.0033 | 이하 |

| 측정지점 | 비산측정 시작 사진 | 비산측정 종료 사진 | 결과(f/cc) |
|---|---|---|---|
| | 측정 시작 시간 09:50 | 측정 종료 시간 10:35 | |

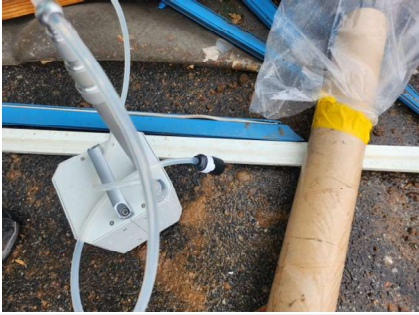
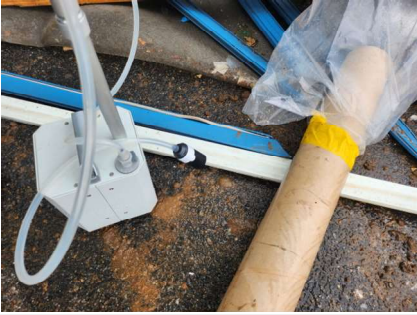
| 측정지점 | 비산측정 시작 사진 | 비산측정 종료 사진 | 결과(f/cc) |
|---|---|---|---|
| 음압기공기<br>배출구5 | | | 0.0037 |

| 측정 장비<br>(종류/수량) | 시료번호 | 측정 지점 | 유량 (ℓ/분) | 측정 일시<br>(분) | 측정 결과<br>(f/cc) | 검출석면의<br>종류 |
|---|---|---|---|---|---|---|
| | #11 | 음압기공기배출구5 | 9.92 | 45 | 0.0037 | 이하 |

| 측정지점 | 비산측정 시작 사진 | 비산측정 종료 사진 | 결과(f/cc) |
|---|---|---|---|
| | 측정 시작 시간 09:52 | 측정 종료 시간 10:37 | |

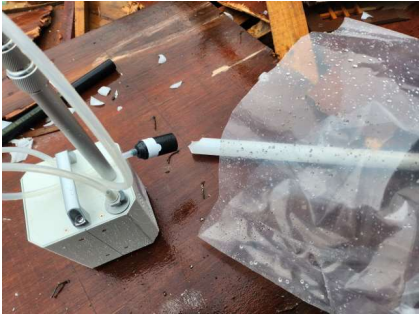
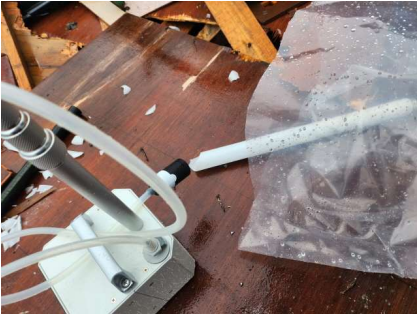
| 측정지점 | 비산측정 시작 사진 | 비산측정 종료 사진 | 결과(f/cc) |
|---|---|---|---|
| 음압기공기<br>배출구6 | | | 0.0033 |

| 측정 장비<br>(종류/수량) | 시료번호 | 측정 지점 | 유량 (ℓ/분) | 측정 일시<br>(분) | 측정 결과<br>(f/cc) | 검출석면의<br>종류 |
|---|---|---|---|---|---|---|
| | #12 | 음압기공기배출구6 | 9.94 | 45 | 0.0033 | 이하 |

| 측정지점 | 비산측정 시작 사진 | 비산측정 종료 사진 | 결과(f/cc) |
|---|---|---|---|
| | 측정 시작 시간 09:53 | 측정 종료 시간 10:38 | |

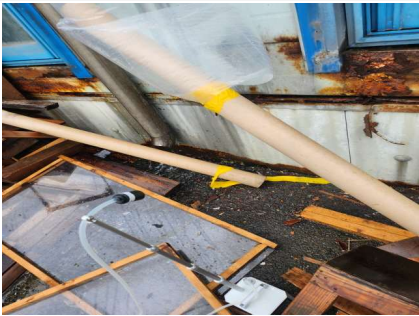
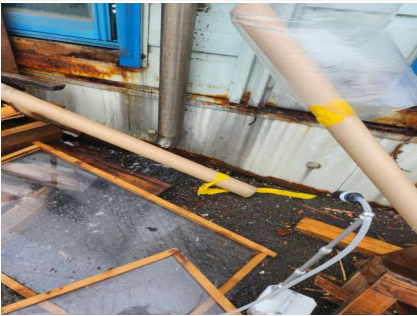
| 측정지점 | 비산측정 시작 사진 | 비산측정 종료 사진 | 결과(f/cc) |
|---|---|---|---|
| 음압기공기<br>배출구7 | | | 0.0029 |

| 측정 장비<br>(종류/수량) | 시료번호 | 측정 지점 | 유량 (ℓ/분) | 측정 일시<br>(분) | 측정 결과<br>(f/cc) | 검출석면의<br>종류 |
|---|---|---|---|---|---|---|
| | #13 | 음압기공기배출구7 | 9.91 | 45 | 0.0029 | 이하 |

| 측정지점 | 비산측정 시작 사진 | 비산측정 종료 사진 | 결과(f/cc) |
|---|---|---|---|
| | 측정 시작 시간 09:53 | 측정 종료 시간 10:38 | |

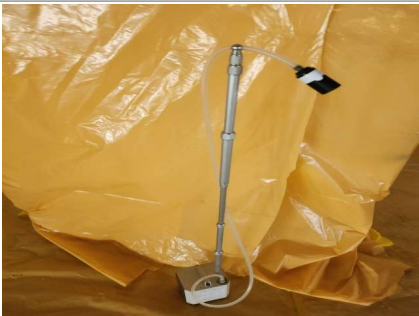
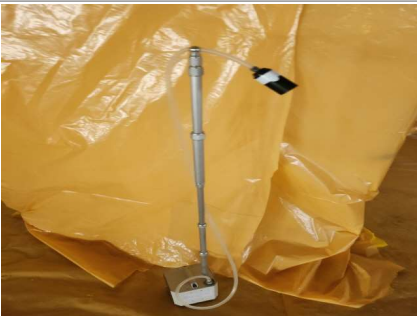
| 측정지점 | 비산측정 시작 사진 | 비산측정 종료 사진 | 결과(f/cc) |
|---|---|---|---|
| 폐기물<br>반출구 | | | 0.0037 |

| 측정 장비<br>(종류/수량) | 시료번호 | 측정 지점 | 유량 (ℓ/분) | 측정 일시<br>(분) | 측정 결과<br>(f/cc) | 검출석면의<br>종류 |
|---|---|---|---|---|---|---|
| | #14 | 폐기물반출구 | 9.89 | 45 | 0.0037 | 이하 |

| 측정지점 | 비산측정 시작 사진 | 비산측정 종료 사진 | 결과(f/cc) |
|---|---|---|---|
| | 측정 시작 시간 09:59 | 측정 종료 시간 10:44 | |

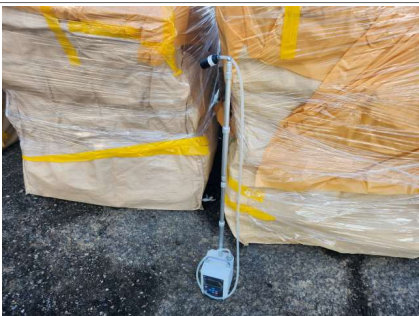
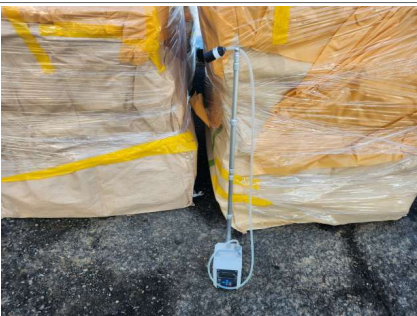
| 측정지점 | 비산측정 시작 사진 | 비산측정 종료 사진 | 결과(f/cc) |
|---|---|---|---|
| 폐기물<br>보관지점1 | | | 0.0040 |

| 측정 장비<br>(종류/수량) | 시료번호 | 측정 지점 | 유량 (ℓ/분) | 측정 일시<br>(분) | 측정 결과<br>(f/cc) | 검출석면의<br>종류 |
|---|---|---|---|---|---|---|
| | #15 | 폐기물보관지점1 | 9.90 | 45 | 0.0040 | 이하 |

| 측정지점 | 비산측정 시작 사진 | 비산측정 종료 사진 | 결과(f/cc) |
|---|---|---|---|
| | 측정 시작 시간 15:04 | 측정 종료 시간 15:49 | |

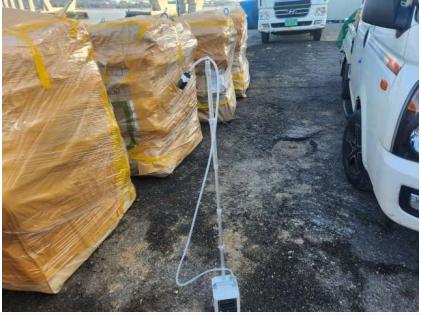
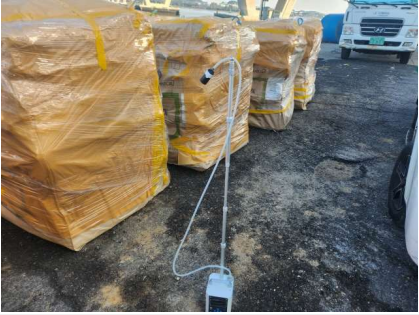
| 측정지점 | 비산측정 시작 사진 | 비산측정 종료 사진 | 결과(f/cc) |
|---|---|---|---|
| 폐기물<br>보관지점2 | | | 0.0037 |

| 측정 장비<br>(종류/수량) | 시료번호 | 측정 지점 | 유량 (ℓ/분) | 측정 일시<br>(분) | 측정 결과<br>(f/cc) | 검출석면의<br>종류 |
|---|---|---|---|---|---|---|
| | #16 | 폐기물보관지점2 | 9.92 | 45 | 0.0037 | 이하 |

| 측정지점 | 비산측정 시작 사진 | 비산측정 종료 사진 | 결과(f/cc) |
|---|---|---|---|
| | 측정 시작 시간 15:05 | 측정 종료 시간 15:50 | |
