# 1. 측정결과 - 2022. 10. 15.

## 2. 측정사진

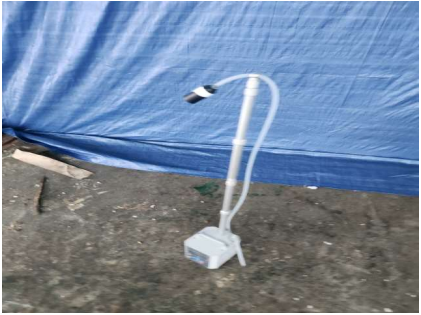
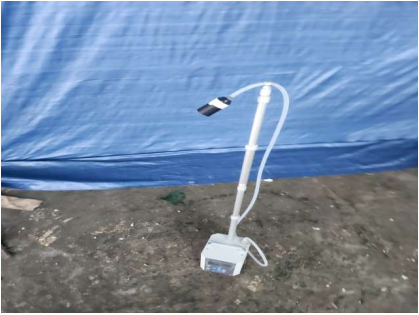
| 측정지점 | 비산측정 시작 사진 | 비산측정 종료 사진 | 결과(f/cc) |
|---|---|---|---|
| 부지경계선1 | | | 0.0022 |
| | 측정 시작 시간 08:34 | 측정 종료 시간 12:39 | |

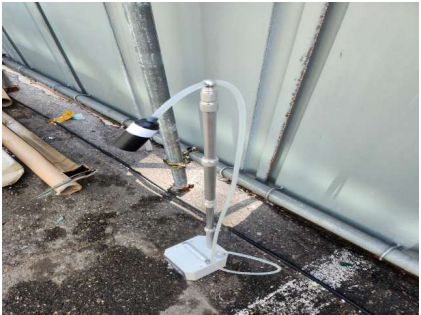
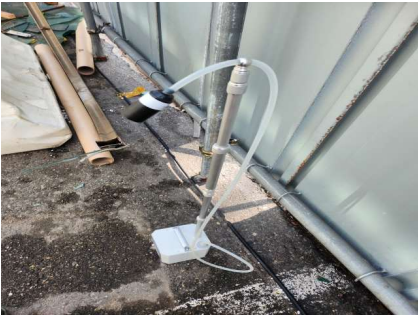
| 측정지점 | 비산측정 시작 사진 | 비산측정 종료 사진 | 결과(f/cc) |
|---|---|---|---|
| 부지경계선2 | | | 0.0022 |
| | 측정 시작 시간 08:34 | 측정 종료 시간 12:39 | |

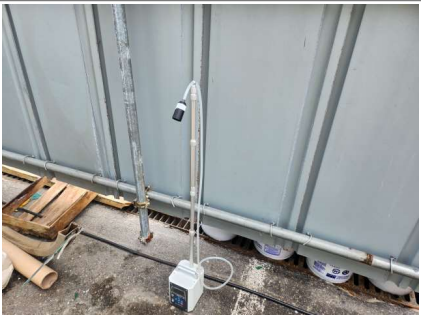
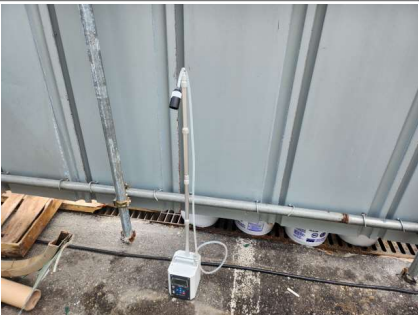
| 측정지점 | 비산측정 시작 사진 | 비산측정 종료 사진 | 결과(f/cc) |
|---|---|---|---|
| 부지경계선3 | | | 0.0020 |
| | 측정 시작 시간 08:40 | 측정 종료 시간 12:45 | |

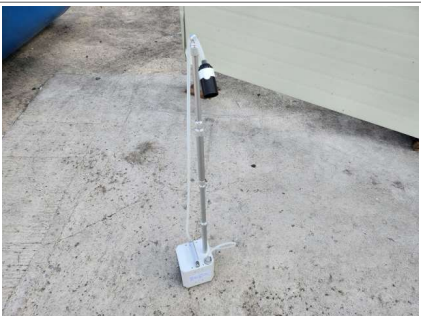
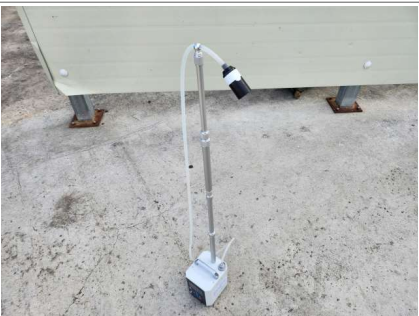
| 측정지점 | 비산측정 시작 사진 | 비산측정 종료 사진 | 결과(f/cc) |
|---|---|---|---|
| 부지경계선4 | | | 0.0020 |
| | 측정 시작 시간 08:41 | 측정 종료 시간 12:46 | |

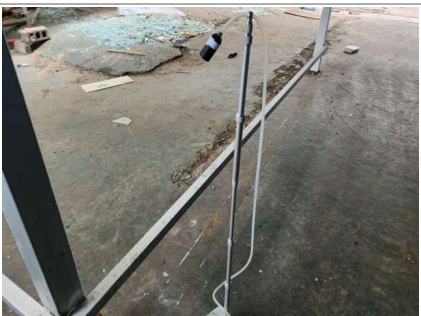
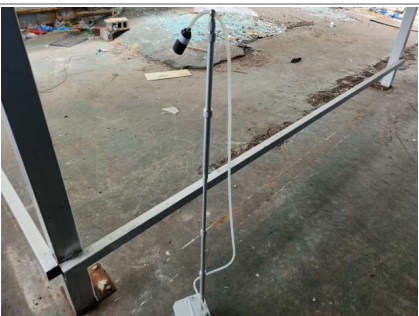
| 측정지점 | 비산측정 시작 사진 | 비산측정 종료 사진 | 결과(f/cc) |
|---|---|---|---|
| 작업장주변 | | | 0.0047 |
| | 측정 시작 시간 08:36 | 측정 종료 시간 10:41 | |

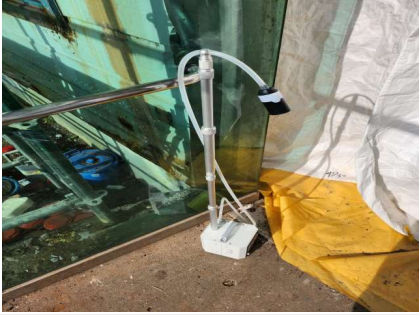
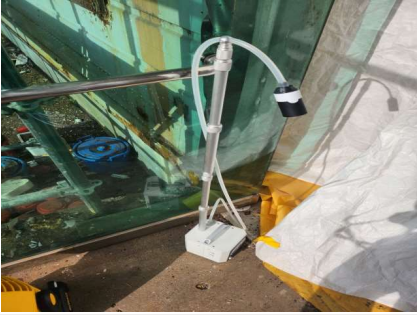
| 측정지점 | 비산측정 시작 사진 | 비산측정 종료 사진 | 결과(f/cc) |
|---|---|---|---|
| 위생설비<br>입구 | | | 0.0026 |
| | 측정 시작 시간 08:37 | 측정 종료 시간 09:22 | |

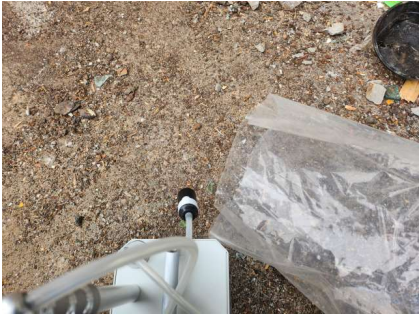
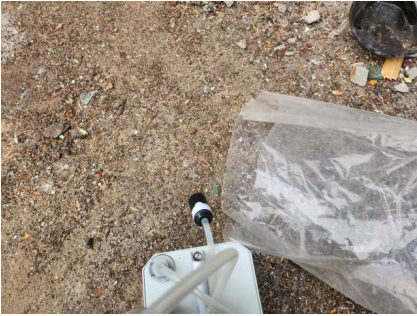
| 측정지점 | 비산측정 시작 사진 | 비산측정 종료 사진 | 결과(f/cc) |
|---|---|---|---|
| 음압기공기<br>배출구1 | | | 0.0033 |
| | 측정 시작 시간 08:51 | 측정 종료 시간 09:36 | |

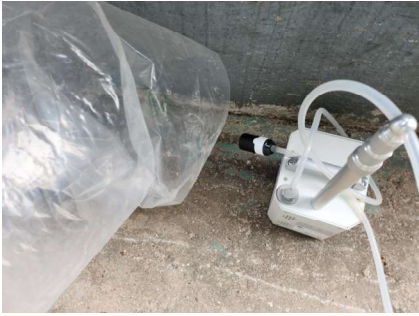
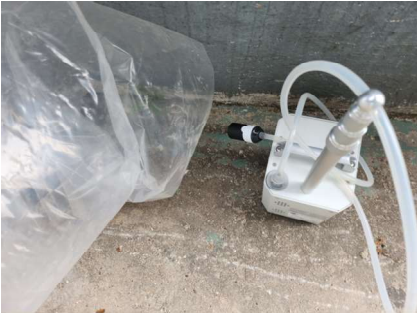
| 측정지점 | 비산측정 시작 사진 | 비산측정 종료 사진 | 결과(f/cc) |
|---|---|---|---|
| 음압기공기<br>배출구2 | | | 0.0029 |
| | 측정 시작 시간 08:51 | 측정 종료 시간 09:36 | |

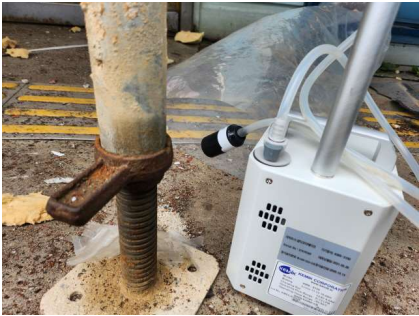
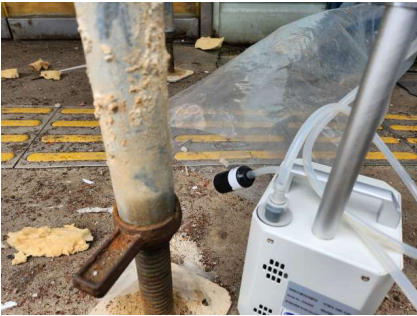
| 측정지점 | 비산측정 시작 사진 | 비산측정 종료 사진 | 결과(f/cc) |
|---|---|---|---|
| 음압기공기<br>배출구3 | | | 0.0033 |
| | 측정 시작 시간 08:52 | 측정 종료 시간 09:37 | |

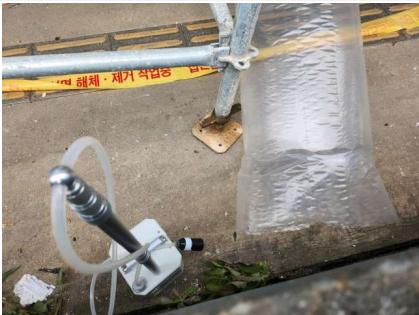
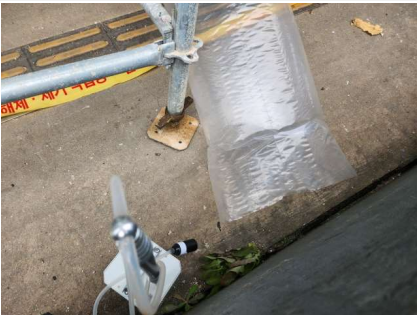
| 측정지점 | 비산측정 시작 사진 | 비산측정 종료 사진 | 결과(f/cc) |
|---|---|---|---|
| 음압기공기<br>배출구4 | | | 0.0033 |
| | 측정 시작 시간 08:53 | 측정 종료 시간 09:38 | |

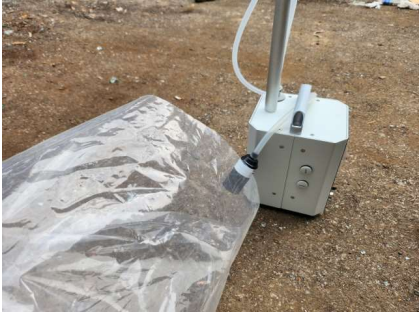
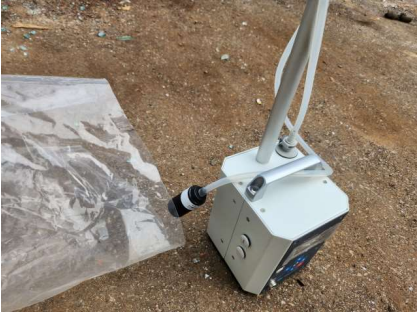
| 측정지점 | 비산측정 시작 사진 | 비산측정 종료 사진 | 결과(f/cc) |
|---|---|---|---|
| 음압기공기<br>배출구5 | | | 0.0029 |
| | 측정 시작 시간 08:54 | 측정 종료 시간 09:39 | |

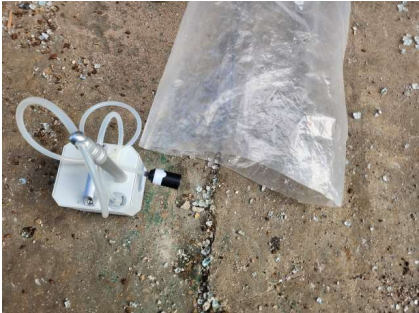
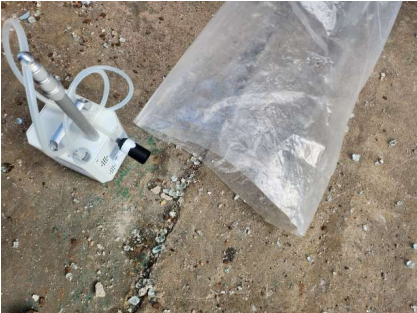
| 측정지점 | 비산측정 시작 사진 | 비산측정 종료 사진 | 결과(f/cc) |
|---|---|---|---|
| 음압기공기<br>배출구6 | | | 0.0026 |
| | 측정 시작 시간 08:56 | 측정 종료 시간 09:41 | |

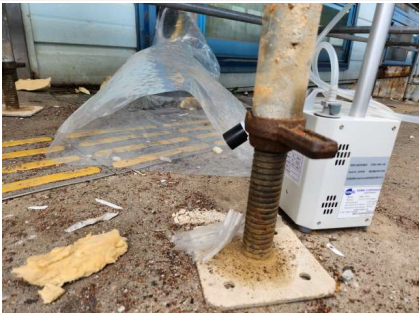
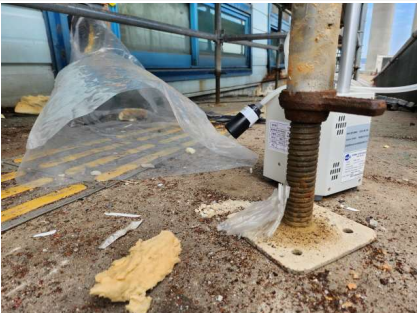
| 측정지점 | 비산측정 시작 사진 | 비산측정 종료 사진 | 결과(f/cc) |
|---|---|---|---|
| 음압기공기<br>배출구7 | | | 0.0029 |
| | 측정 시작 시간 08:56 | 측정 종료 시간 09:41 | |

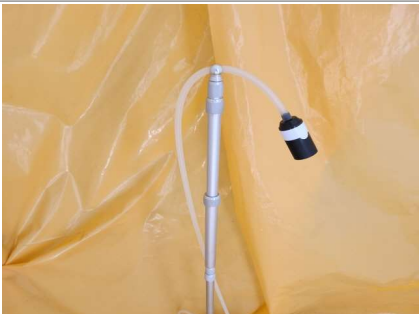
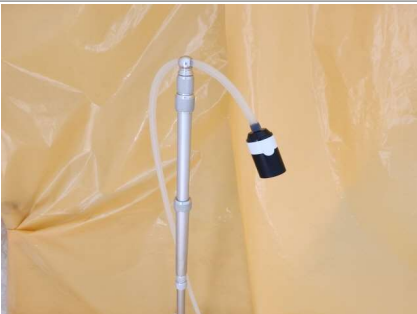
| 측정지점 | 비산측정 시작 사진 | 비산측정 종료 사진 | 결과(f/cc) |
|---|---|---|---|
| 폐기물<br>반출구 | | | 0.0037 |
| | 측정 시작 시간 08:38 | 측정 종료 시간 09:23 | |

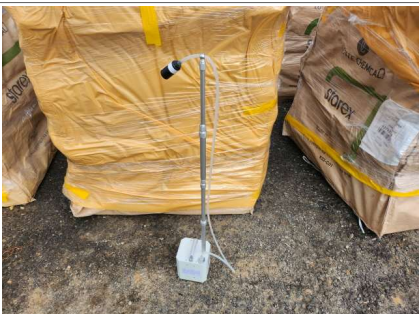
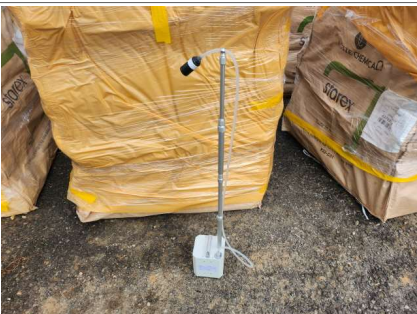
| 측정지점 | 비산측정 시작 사진 | 비산측정 종료 사진 | 결과(f/cc) |
|---|---|---|---|
| 폐기물<br>보관지점1 | | | 0.0026 |
| | 측정 시작 시간 09:01 | 측정 종료 시간 09:46 | |

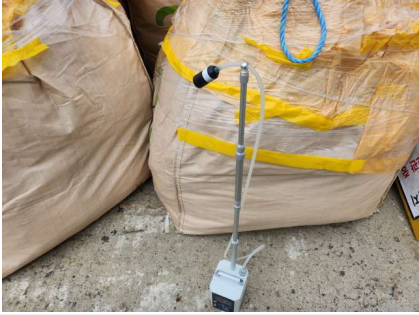
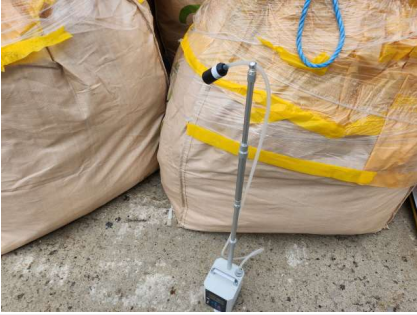
| 측정지점 | 비산측정 시작 사진 | 비산측정 종료 사진 | 결과(f/cc) |
|---|---|---|---|
| 폐기물<br>보관지점2 | | | 0.0033 |
| | 측정 시작 시간 09:02 | 측정 종료 시간 09:47 | |
