석면해체·제거 사업장의 석면비산 측정 결과보고서

1-1. 측정 결과

2-1. 측정 지점 위치(도식도)

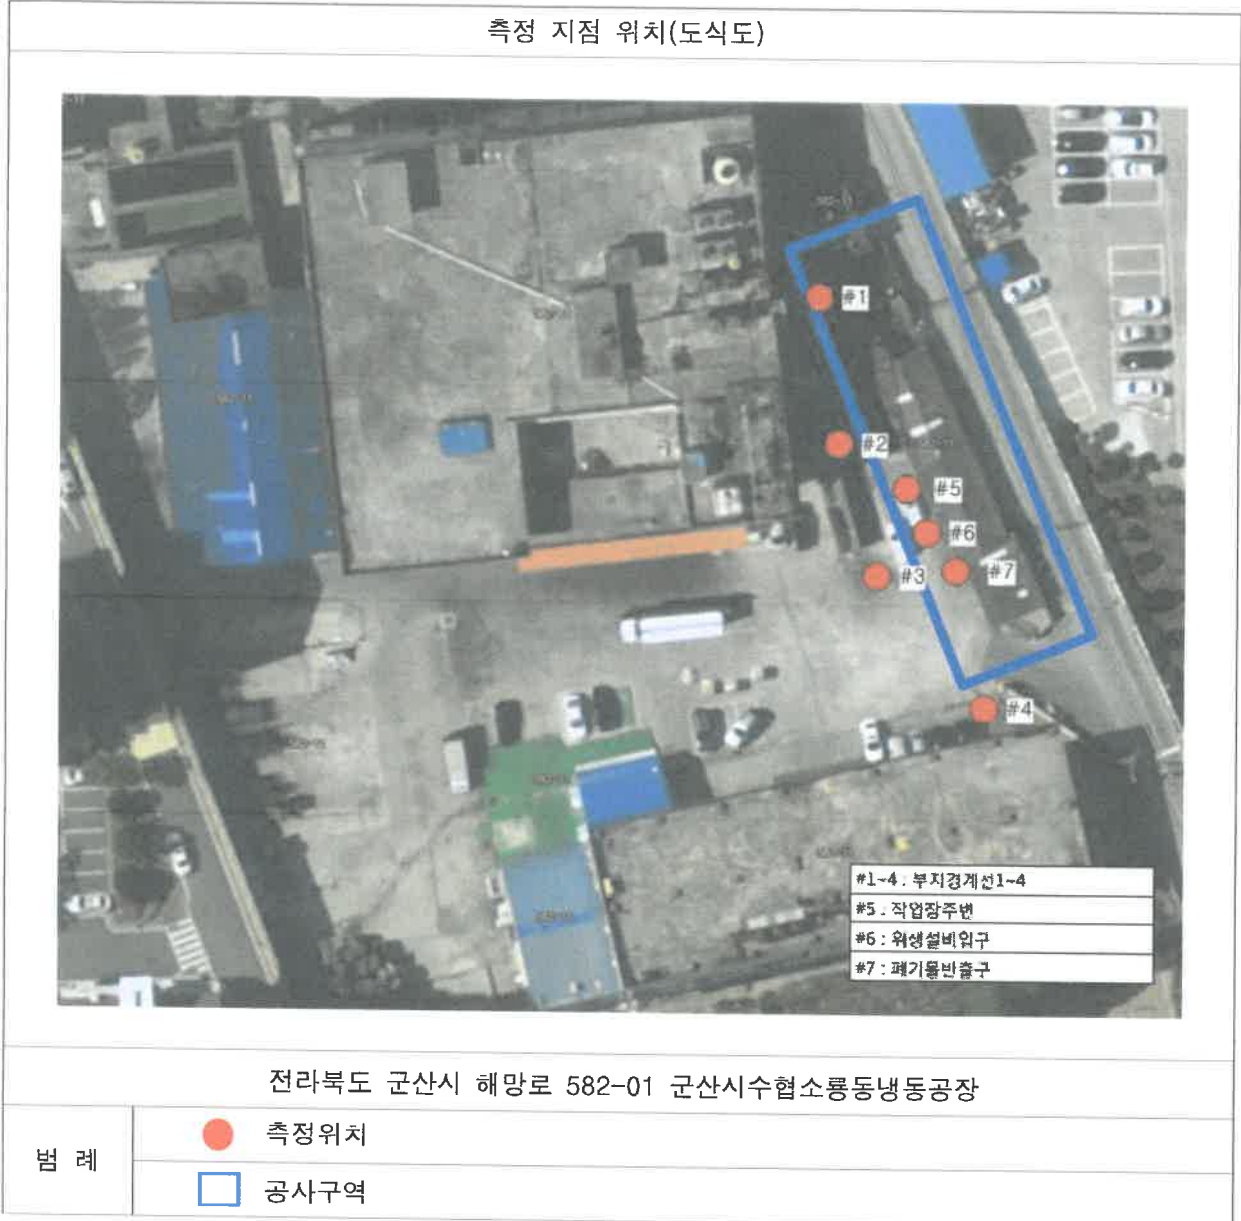
측정 일시	2018년 01월 25일				
측정 결과	시료번호	측정 지점	측정 결과(f/cc)	검출 석면	초과여부
	1	부지경계선1	0.0018	-	기준치미만
	2	부지경계선2	0.0010	-	기준치미만
	3	부지경계선3	0.0016	-	기준치미만
	4	부지경계선4	0.0016	-	기준치미만
	5	작업장주변	0.0038	-	기준치미만
	6	위생설비입구	0.0036	-	기준치미만
	7	폐기물반출구	0.0036	-	기준치미만

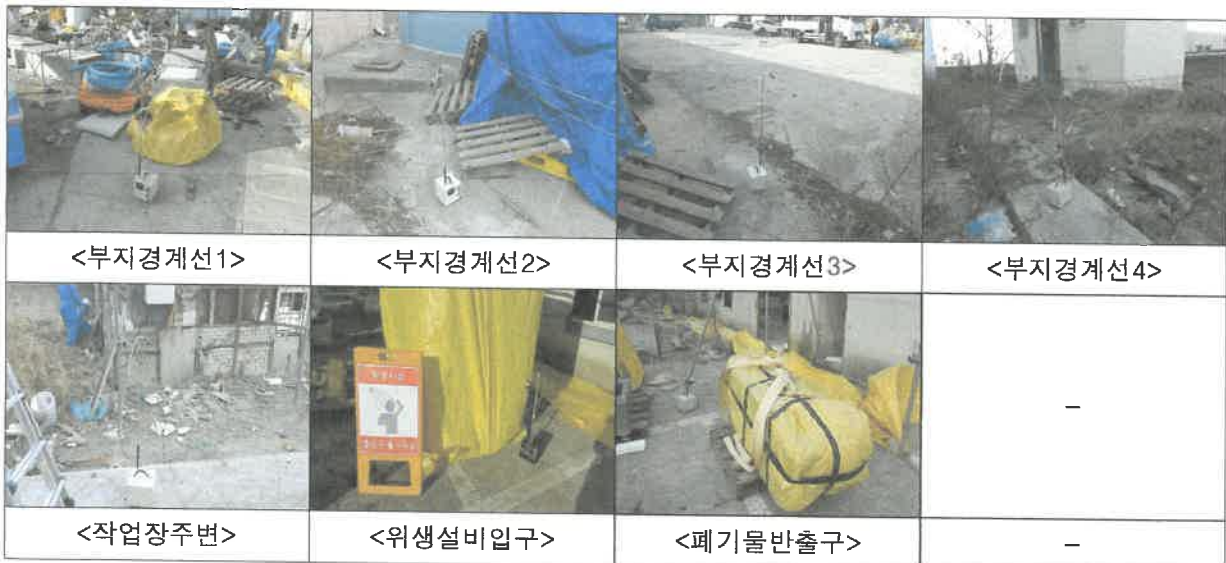
측정사진

측정내용: 석면비산정도 측정

측정일시: 2018년 01월 25일

측정장소: 전라북도 군산시 해망로 582-01 군산시수협소룡동냉동공장
