## 석면해체·제거 사업장의 석면비산 측정 결과보고서

접수번호	접수일			
제출인	상호(대표자) (유한)진영환경 주소 전북 익산시 춘포면 석암로11길 206	사업자등록번호		
건축물	건물명(공사명) 군산시 수협 소룡동냉동공장 석면해체공사	위치 전라북도 군산시 해망로 582-01 군산시수협소룡동냉동공장		
	연면적(㎡)	작업기간 : 2018.01.10 ~ 2018.02.09		
	석면건축자재[길이(m)·면적(㎡)·부피(㎡³)] - 1443.20㎡			
측정기관	대표자 고강영	사업자등록번호 410-86-24557		
	주소 전북 군산시 축동안3길 24, 한성빌딩 3F (주)아쌤환경연구원			
측정 일시	2018년 01월 26일 ( 1일간 )			
측정 결과	시료번호	측정 지점	측정 결과(f/cc)	검출 석면
	뒷면 별첨

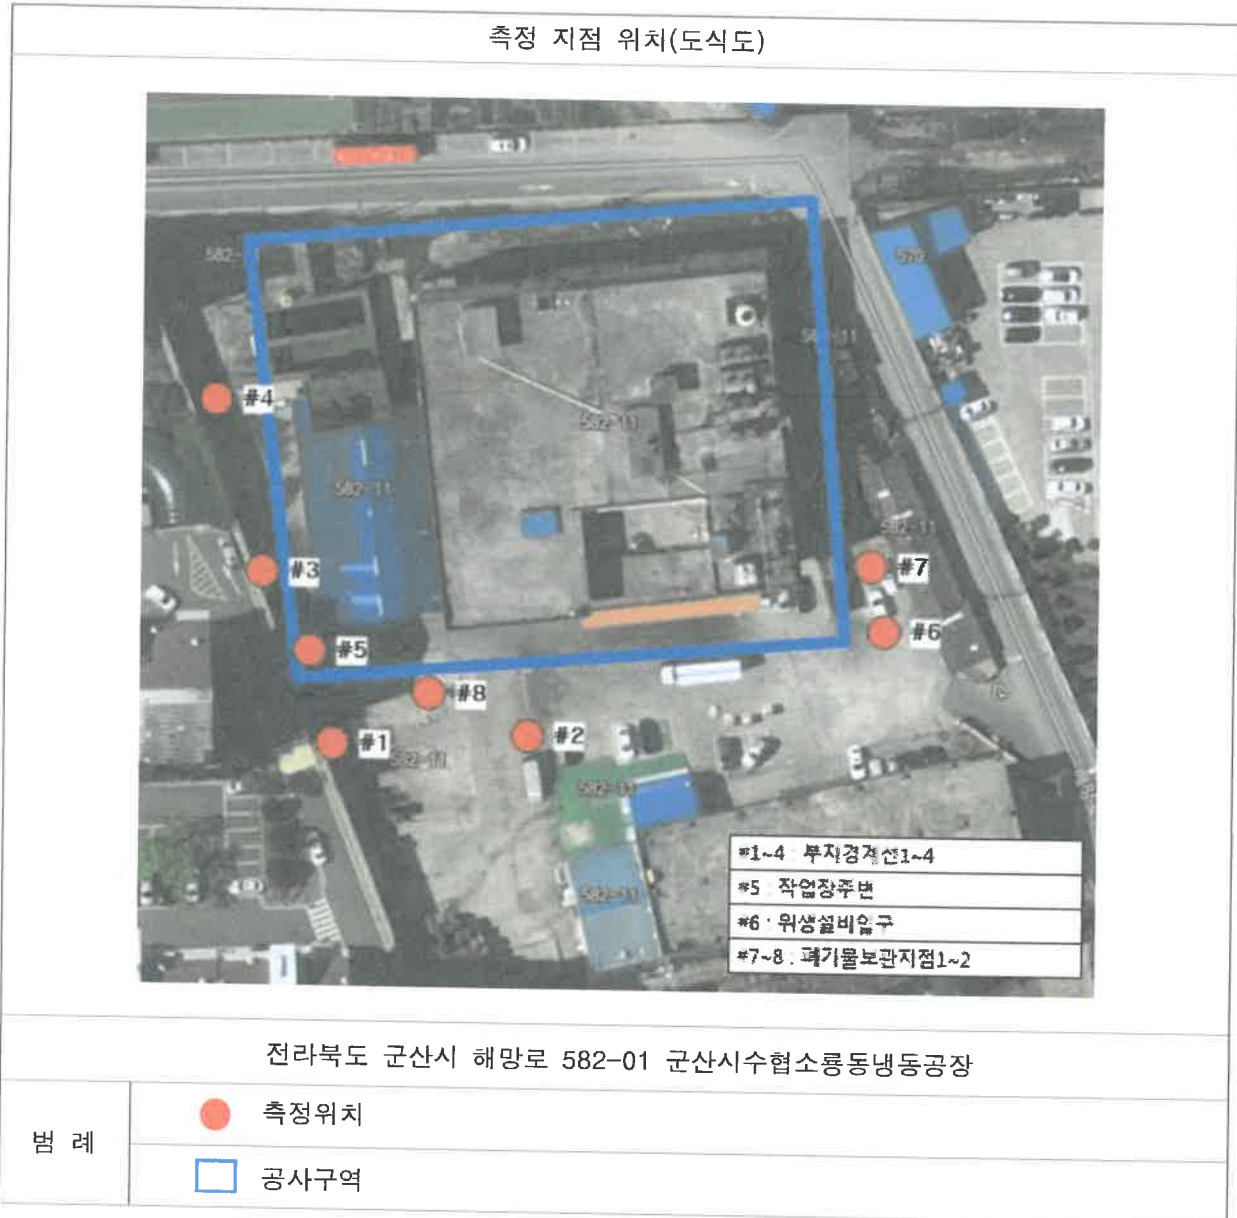
2-1. 측정 지점 위치(도식도)

측정 일시	2018년 01월 27일				
측정 결과	시료번호	측정 지점	측정 결과(f/cc)	검출 석면	초과여부
	1	부지경계선1	0.0018	-	기준치미만
	2	부지경계선2	0.0016	-	기준치미만
	3	부지경계선3	0.0020	-	기준치미만
	4	부지경계선4	0.0020	-	기준치미만
	5	작업장주변	0.0034	-	기준치미만
	6	위생설비입구	0.0032	-	기준치미만
	7	폐기물보관지점1	0.0036	-	기준치미만
	8	폐기물보관지점2	0.0040	-	기준치미만

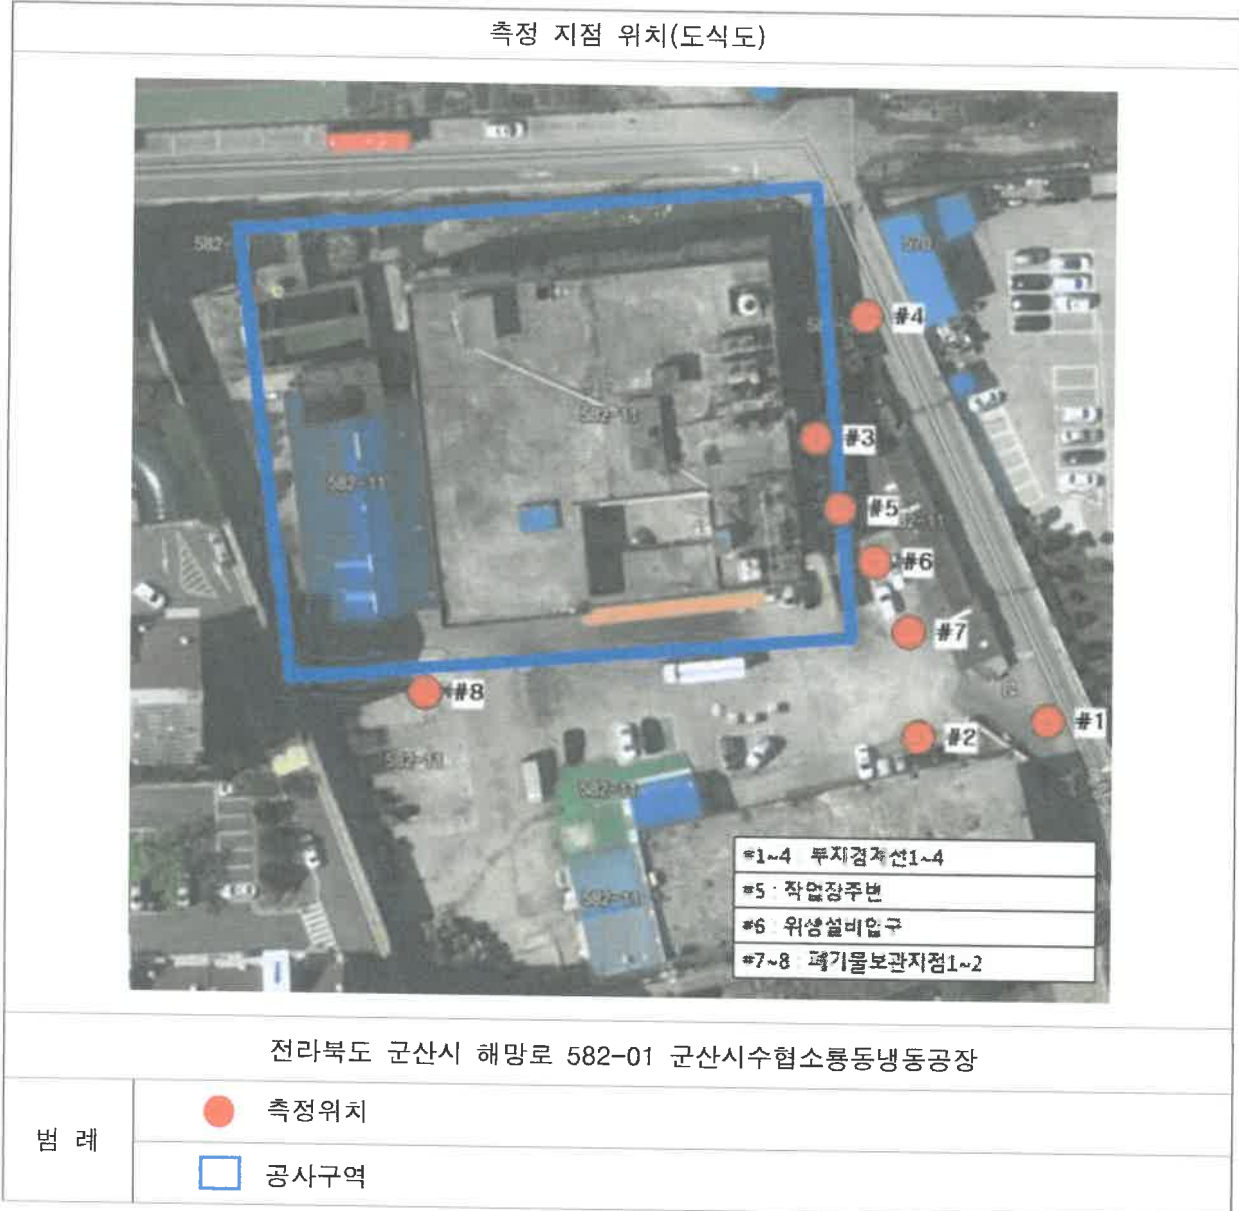
2-1. 측정 지점 위치(도식도)

측정 일시	2018년 01월 28일				
측정 결과	시료번호	측정 지점	측정 결과(f/cc)	검출 석면	초과여부
	1	부지경계선1	0.0020	-	기준치미만
	2	부지경계선2	0.0016	-	기준치미만
	3	부지경계선3	0.0018	-	기준치미만
	4	부지경계선4	0.0014	-	기준치미만
	5	작업장주변	0.0034	-	기준치미만
	6	위생설비입구	0.0032	-	기준치미만
	7	폐기물보관지점1	0.0041	-	기준치미만
	8	폐기물보관지점2	0.0036	-	기준치미만

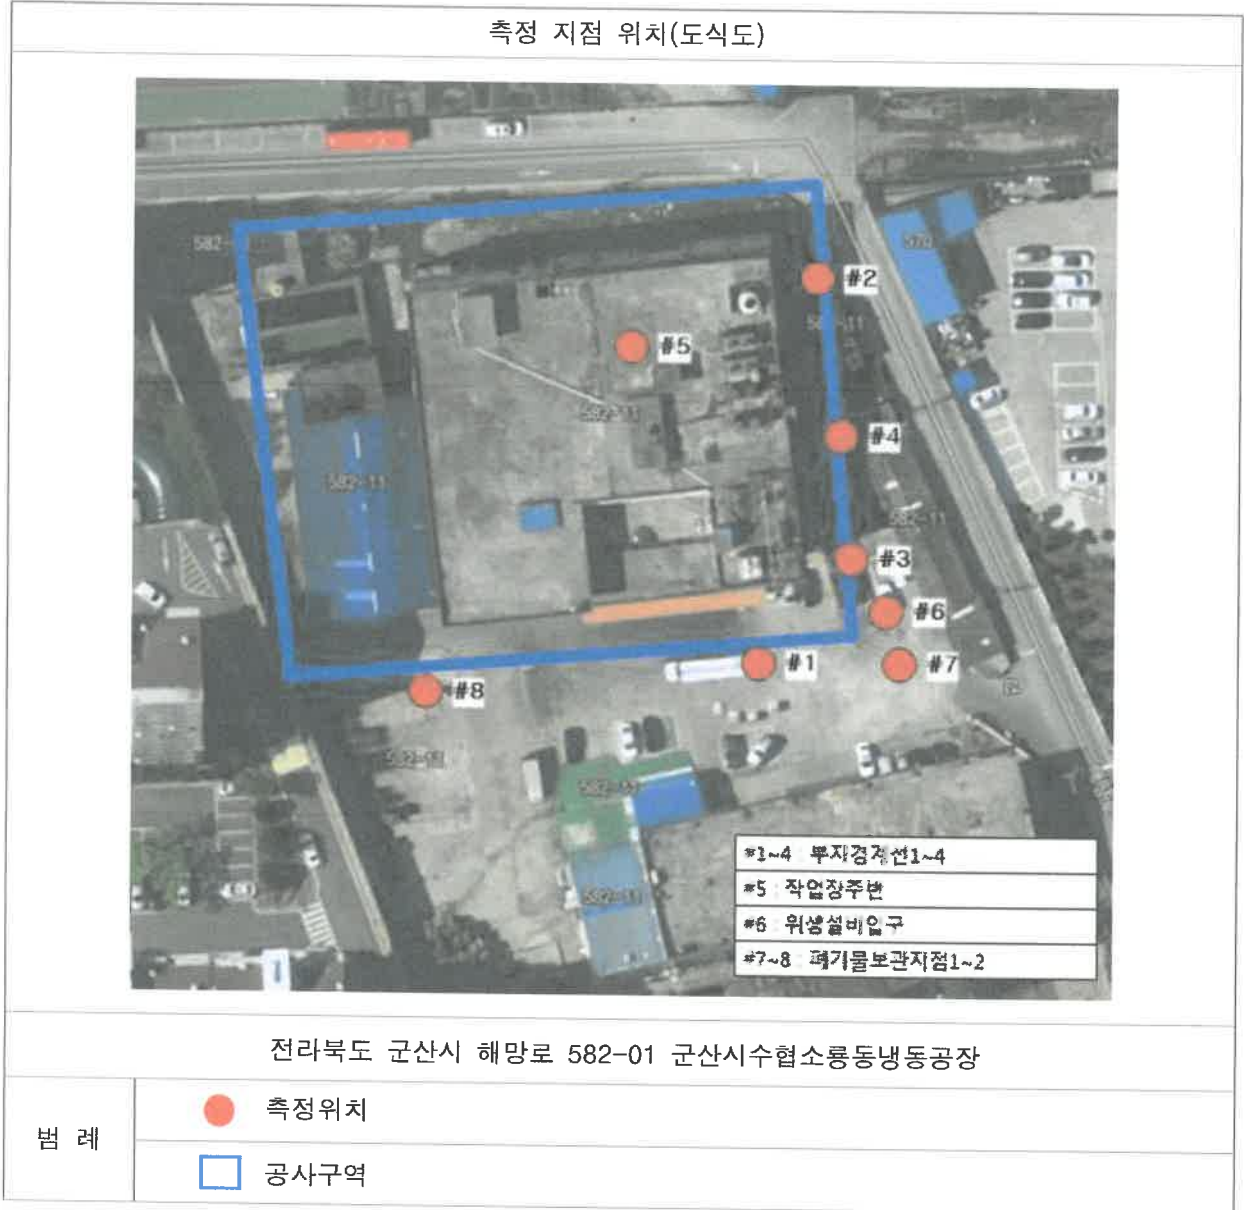
2-1. 측정 지점 위치(도식도)

측정 일시	2018년 01월 29일				
측정 결과	시료번호	측정 지점	측정 결과(f/cc)	검출 석면	초과여부
	1	부지경계선1	0.0018	-	기준치미만
	2	부지경계선2	0.0016	-	기준치미만
	3	부지경계선3	0.0020	-	기준치미만
	4	부지경계선4	0.0014	-	기준치미만
	5	작업장주변	0.0034	-	기준치미만
	6	위생설비입구	0.0036	-	기준치미만
	7	폐기물보관지점1	0.0045	-	기준치미만
	8	폐기물보관지점2	0.0040	-	기준치미만
