석면해체·제거 사업장의 석면비산 측정 결과보고서

접수번호	접수일		
제출인	상호(대표자) : 인영건설(주)		사업자등록번호 : 215-81-77532
	주소 : 서울특별시 송파구 송파대로 260, 1909호(가락동, 제일오피스텔) (전화번호 : 063-467-9354)		
건축물	건물명 : 전북 군산시 옥서면 선연리, 옥봉리 일원		위치 : 전북 군산시 옥서면 선연리 1358-87, 옥봉리 1594-18, 1592-8, 1593-15, 17
	연면적(㎡)		작업기간 : 2017년 7월 12일 ~ 2018년 4월 30일
	석면건축자재[길이(m)·면적(㎡)·부피(㎡)] : 해체·제거 슬레이트 면적 : 544.08㎡		
측정기관	대표자 : (주)대한석면환경연구소 이금녀		사업자등록번호 : 418-81-30311
	주소 : 전주시 덕진구 원장동길 5, 203호

측정 일시	2018년 2월 22일			
측정 결과	시료번호	측정 지점	측정 결과(f/cc)	검출 석면(초과여부)
	#1	부지경계선	0.005	기준치 미만
	#2	부지경계선	0.005	기준치 미만
	#3	부지경계선	0.004	기준치 미만
	#4	부지경계선	0.004	기준치 미만
	#5	위생설비 입구	0.005	기준치 미만
	#6	작업장주변(실외)	0.004	기준치 미만
	#7-1	폐기물 반출구	0.006	기준치 미만
	#7-2	폐기물 반출구	0.005	기준치 미만

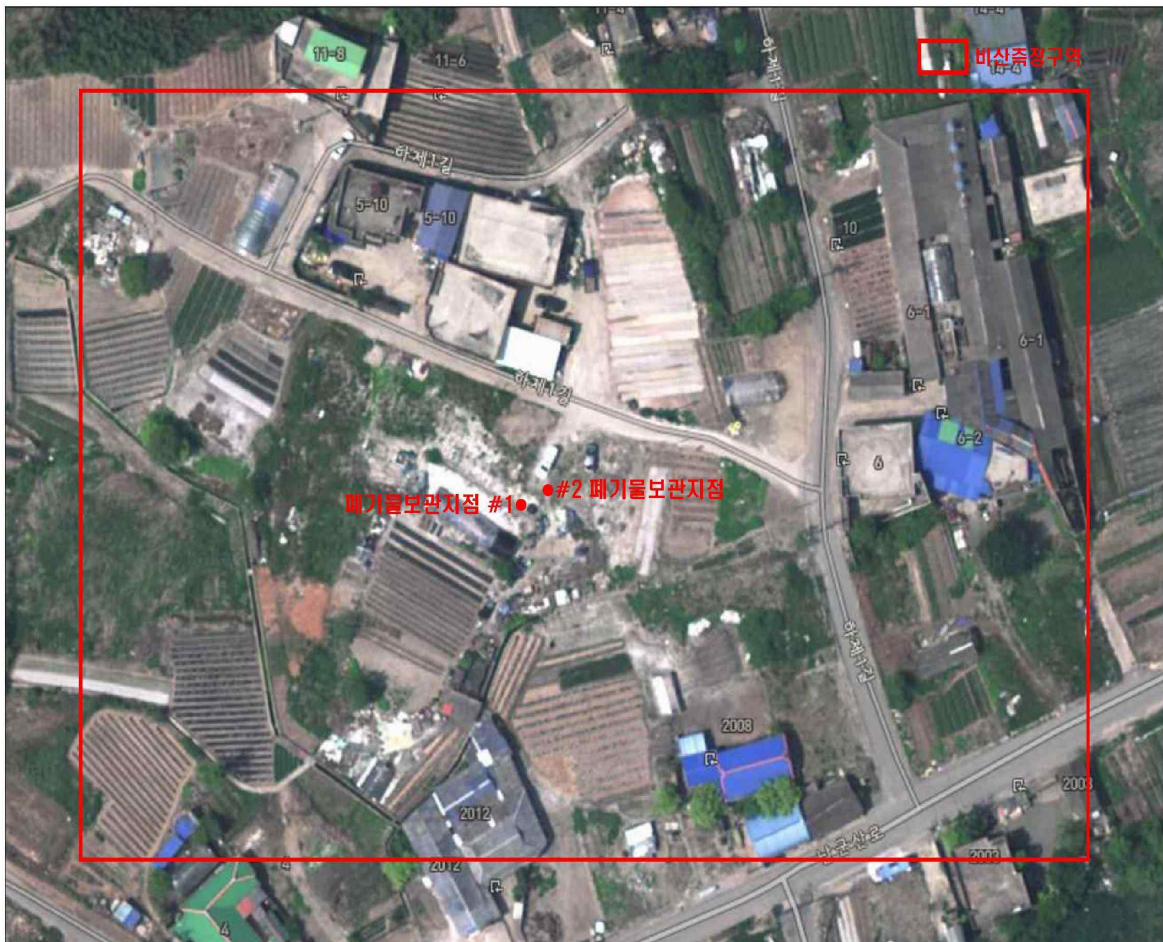
1-1. 측정 지점 위치 (도식도)

측정 일시	2018년 2월 23일			
측정 결과	시료번호	측정 지점	측정 결과(f/cc)	검출 석면(초과여부)
	#1	폐기물보관지점	0.004	기준치 미만
	#2	폐기물보관지점	0.005	기준치 미만

NO	채취위치	시료명	측정시간(분)	유량 (L/min)	측정농도 (개/cm ³)	초과여부
1	폐기물보관지점	#1	40	10.3	0.004	기준치미만
2	폐기물보관지점	#2	40	10.2	0.005	기준치미만

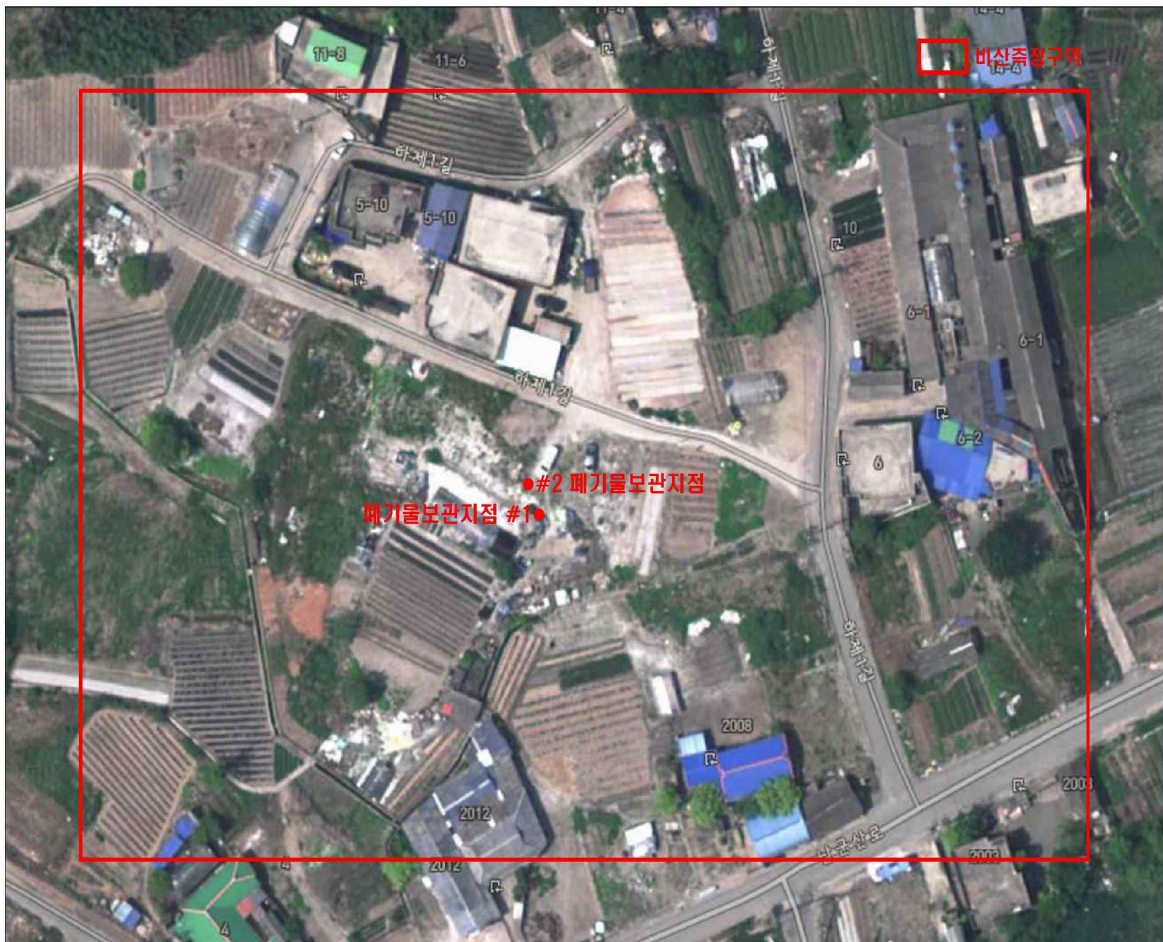
1-1. 측정 지점 위치 (도식도)

측정 일시	2018년 2월 24일			
측정 결과	시료번호	측정 지점	측정 결과(f/cc)	검출 석면(초과여부)
	#1	폐기물보관지점	0.004	기준치 미만
	#2	폐기물보관지점	0.004	기준치 미만

NO	채취위치	시료명	측정시간(분)	유량 (L/min)	측정농도 (개/cm ³)	초과여부
1	폐기물보관지점	#1	40	10.3	0.004	기준치미만
2	폐기물보관지점	#2	40	10.3	0.004	기준치미만

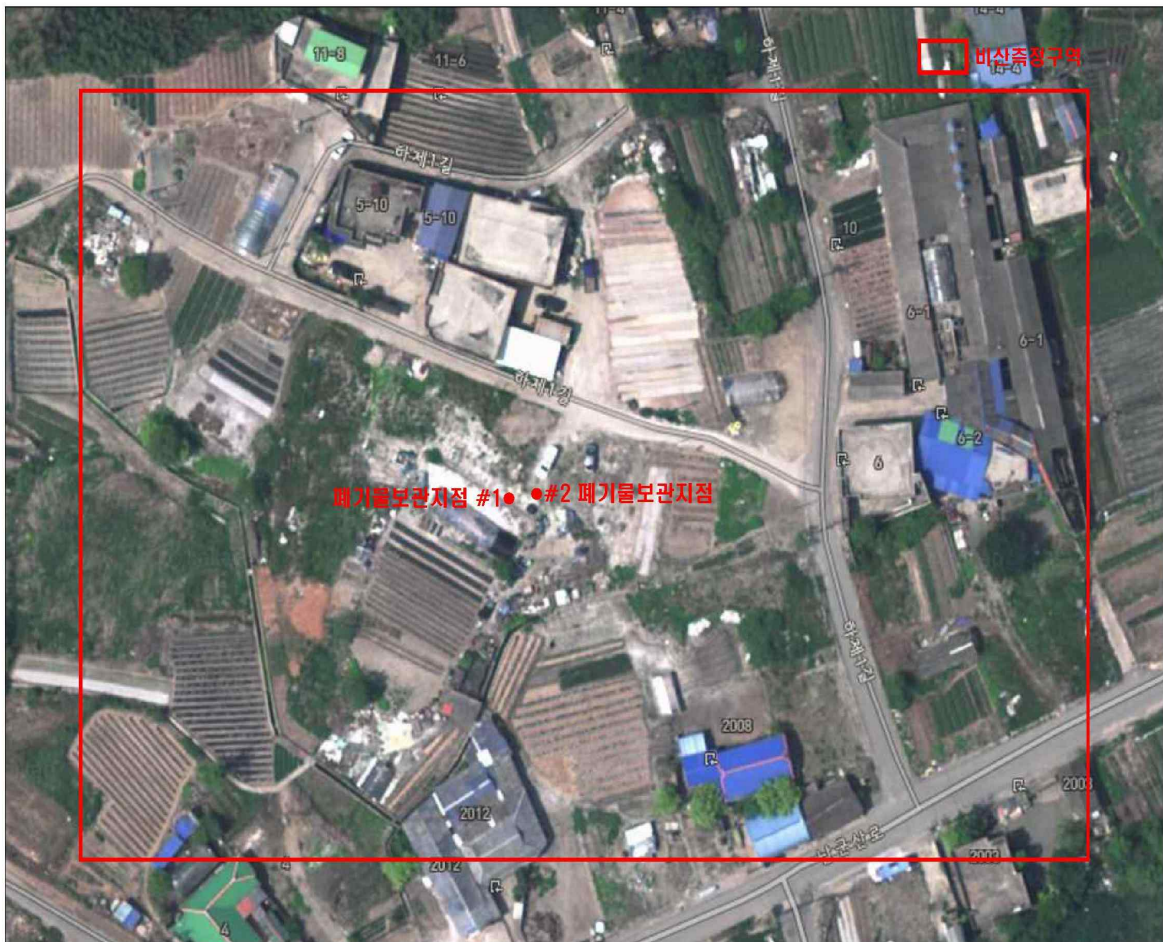
1-1. 측정 지점 위치 (도식도)

측정 일시	2018년 2월 25일			
측정 결과	시료번호	측정 지점	측정 결과(f/cc)	검출 석면(초과여부)
	#1	폐기물보관지점	0.004	기준치 미만
	#2	폐기물보관지점	0.005	기준치 미만

NO	채취위치	시료명	측정시간(분)	유량 (L/min)	측정농도 (개/cm ³)	초과여부
1	폐기물보관지점	#1	40	10.2	0.004	기준치미만
2	폐기물보관지점	#2	40	10.2	0.005	기준치미만

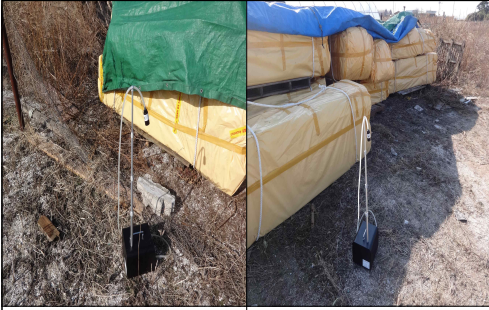
1-2. 측정사진

폐기물보관지점 #1	폐기물보관지점 #2
