## 석면해체·제거 사업장의 석면비산 측정 결과보고서

접수번호	접수일
제출인	상호(대표자) : 인영건설(주)      사업자등록번호 : 215-81-77532 주소 : 서울특별시 송파구 송파대로 260, 1909호(가락동, 제일오피스텔) (전화번호 : 063-467-9354)
건축물	건물명 : 전북 군산시 옥서면 선연리, 옥봉리 일원      위치 : 전북 군산시 옥서면 선연리 1299-9, 1356-3 연면적(㎡)      작업기간 : 2017년 7월 12일 ~ 2018년 12월 31일 석면건축자재[길이(m)·면적(㎡)·부피(㎡)] : 해체·제거 슬레이트 면적 : 557.01㎡
측정기관	대표자 : (주)대한석면환경연구소 이금녀      사업자등록번호 : 418-81-30311 주소 : 전주시 덕진구 원장동길 5, 203호

## ■ Analysis Report ■

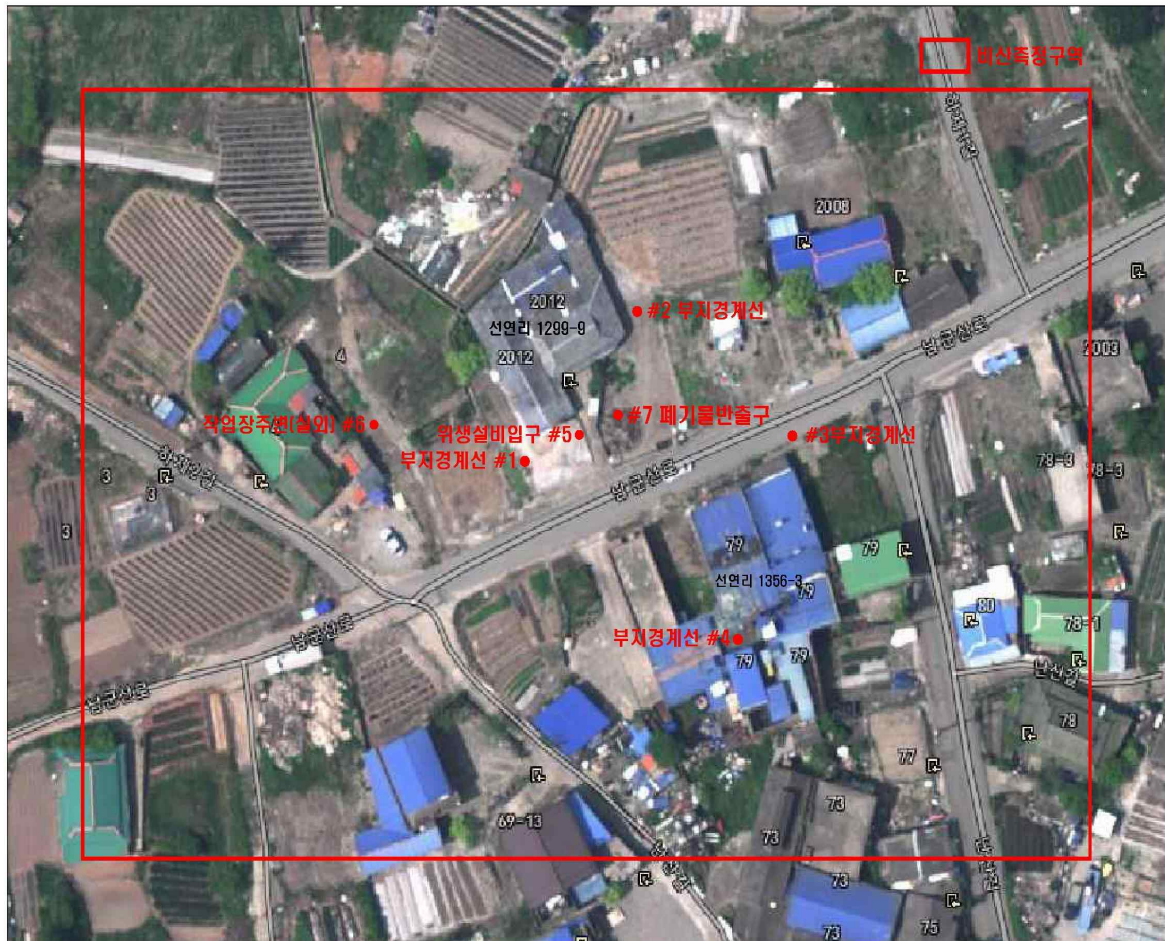
# 1-1. 측정 지점 위치 (도식도)

측정 일시	2018년 8월 22일			
측정 결과	시료번호	측정 지점	측정 결과(f/cc)	검출 석면(초과여부)
	#1	부지경계선	0.004	기준치 미만
	#2	부지경계선	0.005	기준치 미만
	#3	부지경계선	0.005	기준치 미만
	#4	부지경계선	0.005	기준치 미만
	#5	위생설비 입구	0.004	기준치 미만
	#6	작업장주변(실외)	0.003	기준치 미만
	#7	폐기물 반출구	0.004	기준치 미만

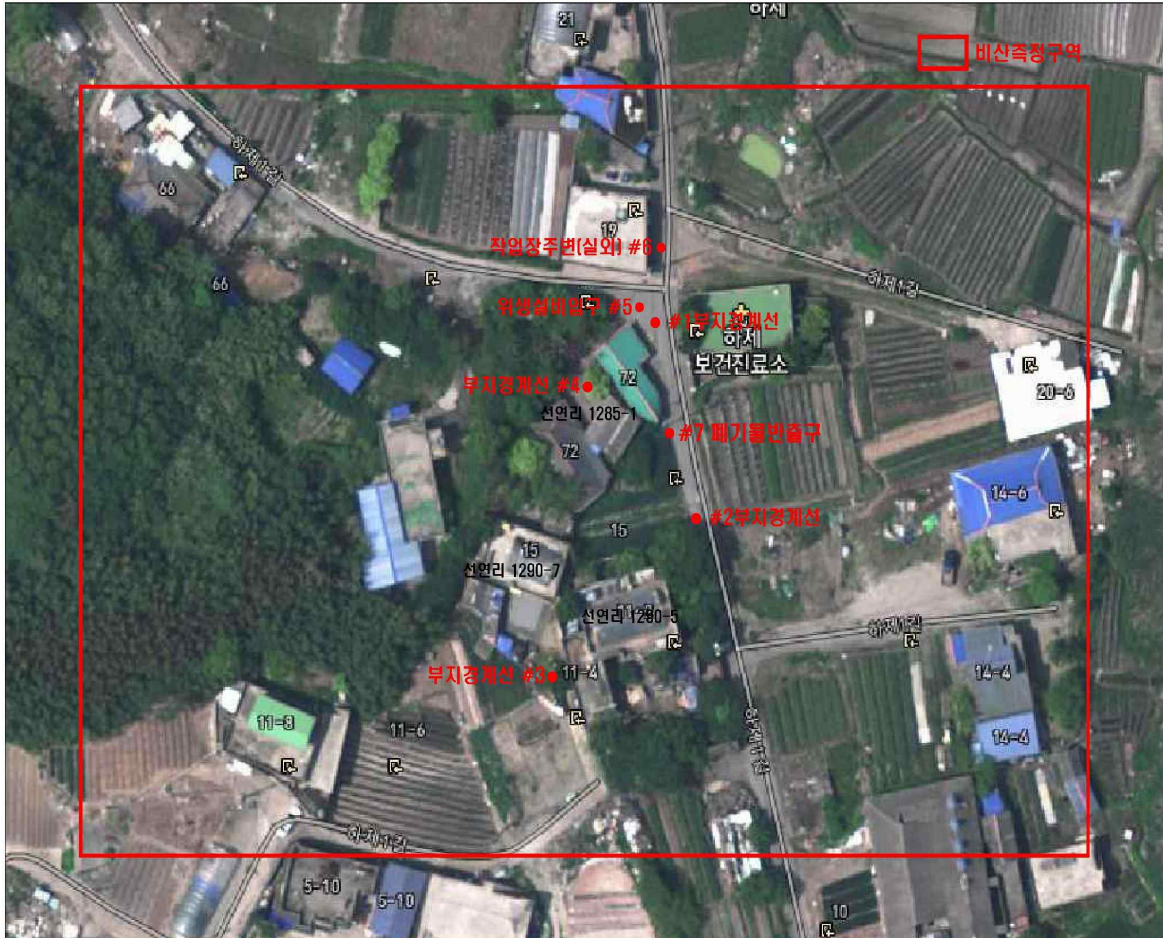
# 1-1. 측정 지점 위치 (도식도)

측정 일시	2018년 8월 23일			
측정 결과	시료번호	측정 지점	측정 결과(f/cc)	검출 석면(초과여부)
	#1	부지경계선	0.005	기준치 미만
	#2	부지경계선	0.004	기준치 미만
	#3	부지경계선	0.005	기준치 미만
	#4	부지경계선	0.004	기준치 미만
	#5	위생설비 입구	0.005	기준치 미만
	#6	작업장주변(실외)	0.003	기준치 미만
	#7	폐기물 반출구	0.005	기준치 미만

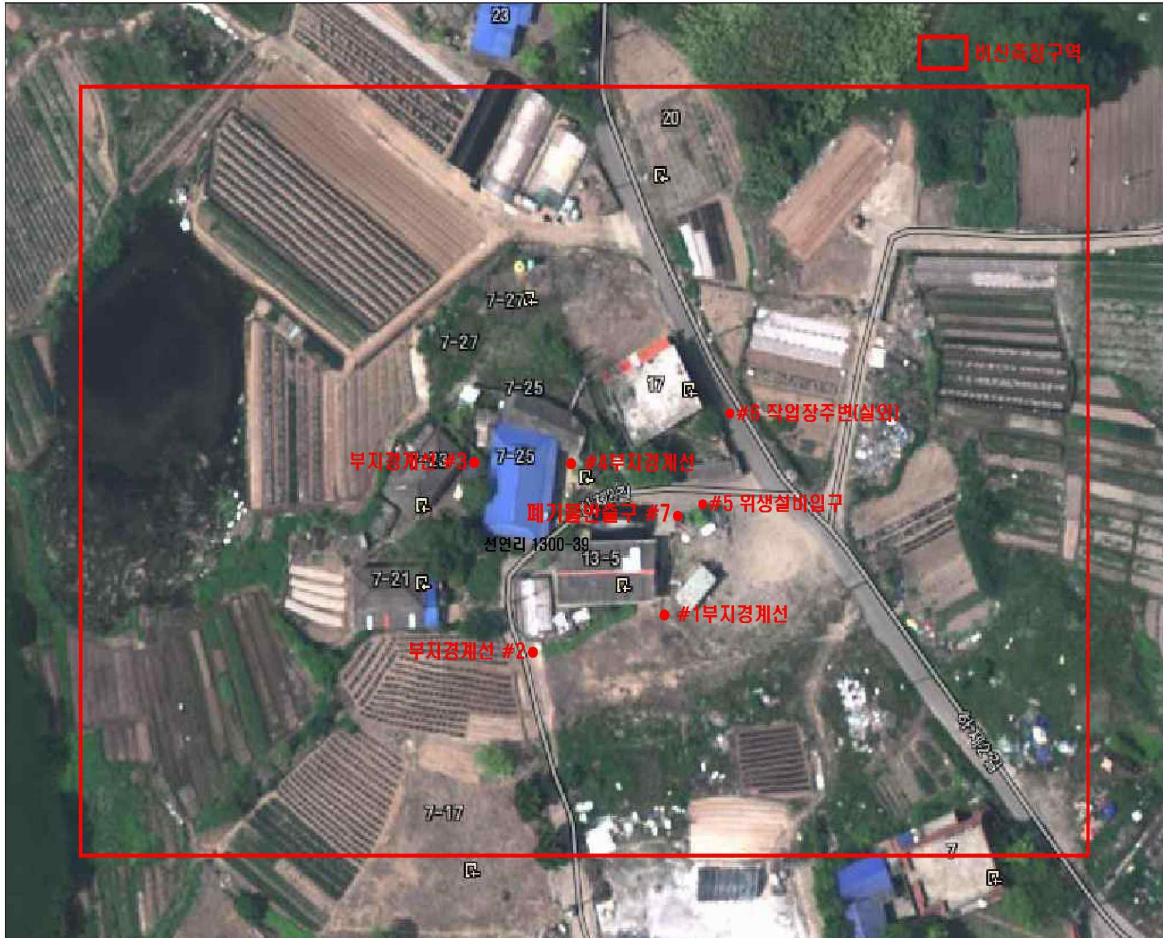
# 1-1. 측정 지점 위치 (도식도)

측정 일시	2018년 8월 24일			
측정 결과	시료번호	측정 지점	측정 결과(f/cc)	검출 석면(초과여부)
	#1	부지경계선	0.004	기준치 미만
	#2	부지경계선	0.004	기준치 미만
	#3	부지경계선	0.005	기준치 미만
	#4	부지경계선	0.005	기준치 미만
	#5	위생설비 입구	0.004	기준치 미만
	#6	작업장주변(실외)	0.003	기준치 미만
	#7	폐기물 반출구	0.005	기준치 미만
