2017년 군산시 소규모 공동주택 안전점검

결과 요약 보고

2017. 10.

대한주택관리사협회

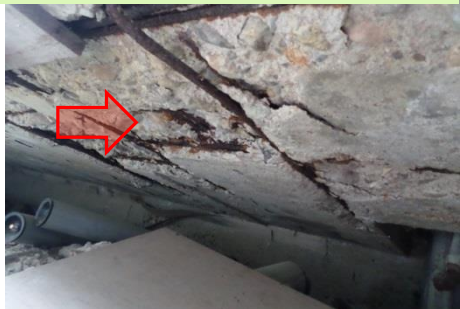
6. 경암선한연립 발코니 슬래브

7) 내구성 확보 및 억제를 위해 철근노출에 대해 보수

☞ 단면복구
