제 3 장 종합결론

3.1 급경사지 안전점검 결과 분석

가. 급경사지 안전점검 대상지 일반정보

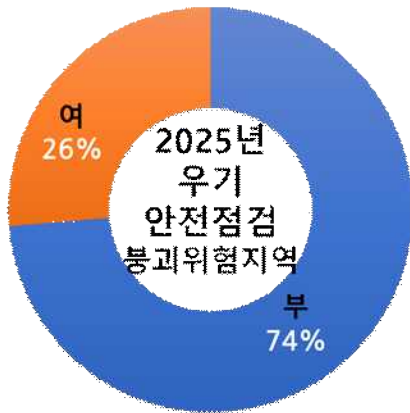
그림 3-5 붕괴위험지역 지정현황

급경사지 안전점검 대상지 총 57개소 중 붕괴위험지역으로 지정되어 있는 지구는 총 15개소로 조사되었다. 급경사지는 높이 20m 이하가 총 84%를 차지하고 있으며, 길이 100m 이하가 57%로 나타났다.
