석면해체·제거 사업장의 석면비산 측정 결과보고서

군산고등학교 교사동 석면해체공사

비산정도측정

분석보고서

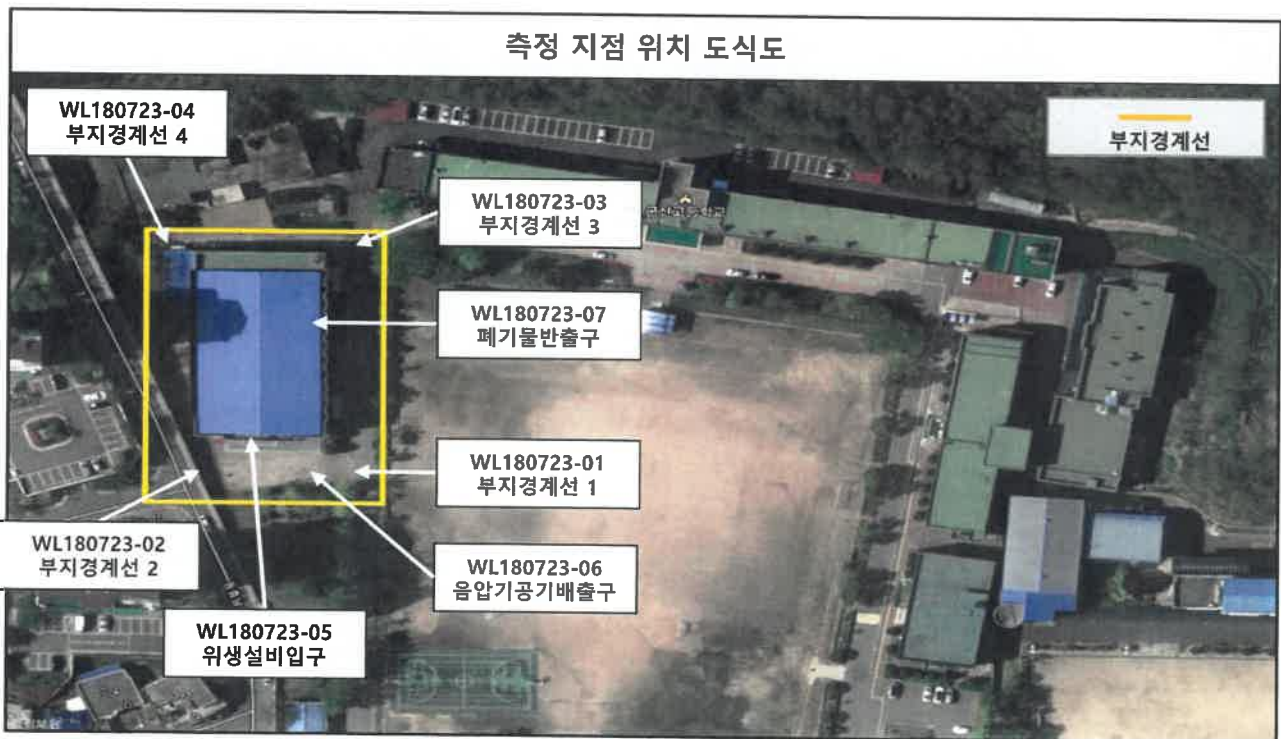
측정 지점 위치(도식도)

측정 일시		2018. 07. 23					
측정 결과							
Sample no	Process	Flow(ℓ)	Time(min)	Total Vol(ℓ/min)	Total Fiber	섬유농도 Conc.(f/cc)	초과 여부
WL180723-01	부지경계선 1	13.57	180	2,442.6	4	0.0008	기준치 이하
WL180723-02	부지경계선 2	13.49	180	2,428.2	4	0.0008	기준치 이하
WL180723-03	부지경계선 3	13.55	180	2,439.0	5	0.0010	기준치 이하
WL180723-04	부지경계선 4	13.48	180	2,426.4	4	0.0008	기준치 이하
WL180723-05	위생설비입구	13.47	30	404.1	6	0.0024	기준치 이하
WL180723-06	음압기공기배출	13.52	30	405.6	6	0.0024	기준치 이하
WL180723-07	폐기물 반출구	13.51	30	405.3	5	0.0020	기준치 이하

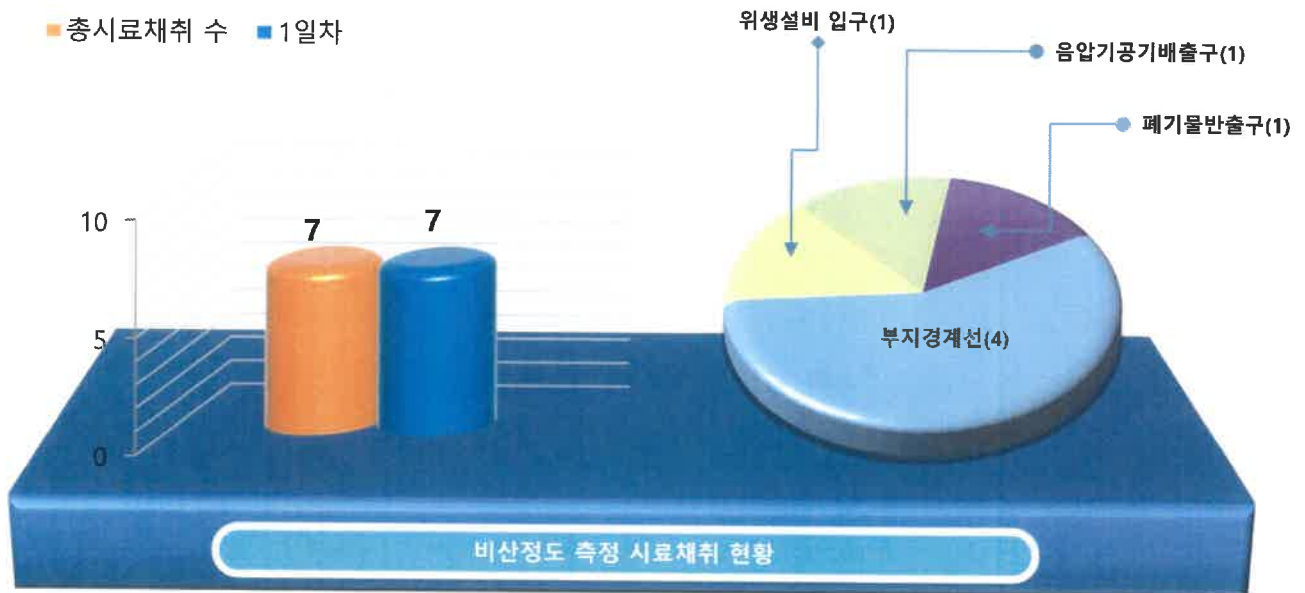
2-1. 석면비산측정 사진대지

연번	시료번호	측정지점	측정결과 (f/cc)	초과 여부	비고(채취 사진)
1	WL180723-01	부지경계선 1	0.001	0.01개/cm ³ 미만	 
2	WL180723-02	부지경계선 2	0.001	0.01개/cm ³ 미만	 
3	WL180723-03	부지경계선 3	0.001	0.01개/cm ³ 미만	 
4	WL180723-04	부지경계선 4	0.001	0.01개/cm ³ 미만	 
5	WL180723-05	위생설비	0.002	0.01개/cm ³ 미만	 
6	WL180723-06	음압기공기배출구	0.002	0.01개/cm ³ 미만	 
7	WL180723-07	폐기물 반출구	0.002	0.01개/cm ³ 미만

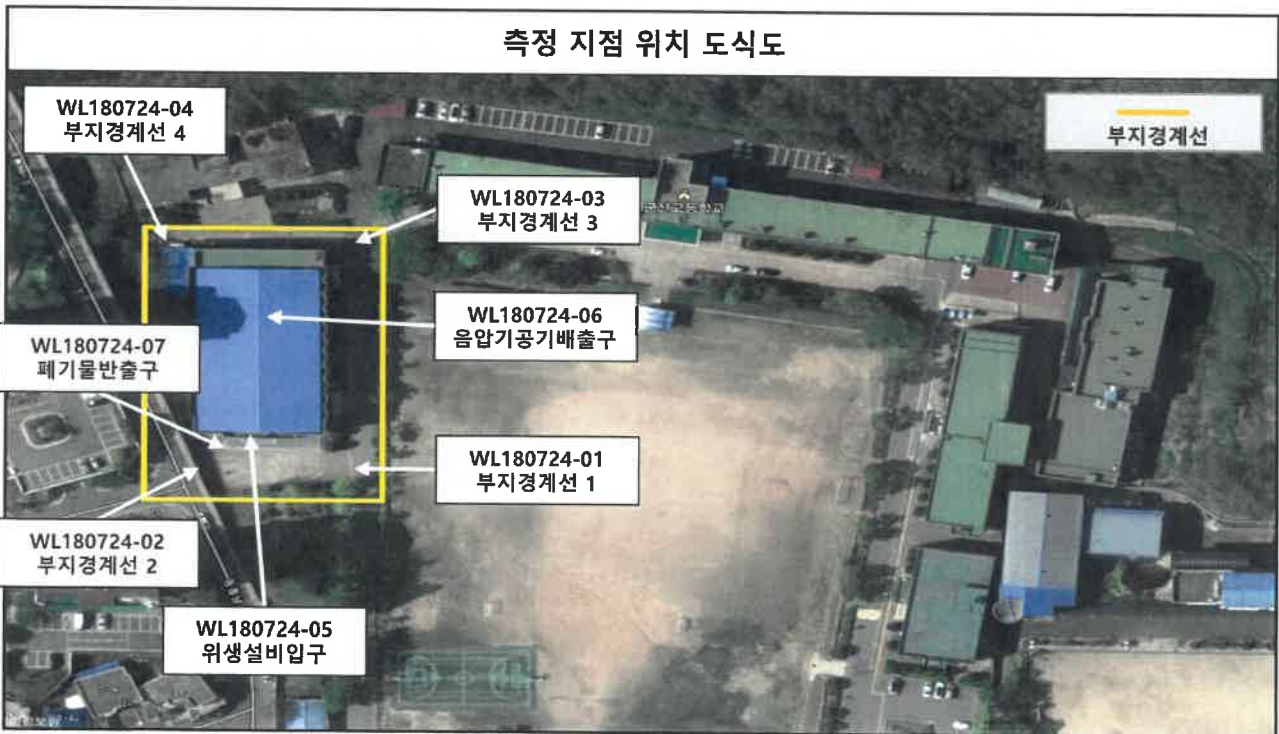
측정 지점 위치(도식도)

측정 일시		2018. 07. 24					
측정 결과							
Sample no	Process	Flow(ℓ)	Time(min)	Total Vol(ℓ/min)	Total Fiber	섬유농도 Conc.(f/cc)	초과 여부
WL180724-01	부지경계선 1	14.42	180	2,595.6	5	0.0009	기준치 이하
WL180724-02	부지경계선 2	14.44	180	2,599.2	4	0.0008	기준치 이하
WL180724-03	부지경계선 3	14.47	180	2,604.6	4	0.0008	기준치 이하
WL180724-04	부지경계선 4	14.51	180	2,611.8	5	0.0009	기준치 이하
WL180724-05	위생설비입구	14.48	30	434.4	4	0.0015	기준치 이하
WL180724-06	음압기공기배출	14.49	30	434.7	6	0.0023	기준치 이하
WL180724-07	폐기물 반출구	14.51	30	435.3	5	0.0019	기준치 이하

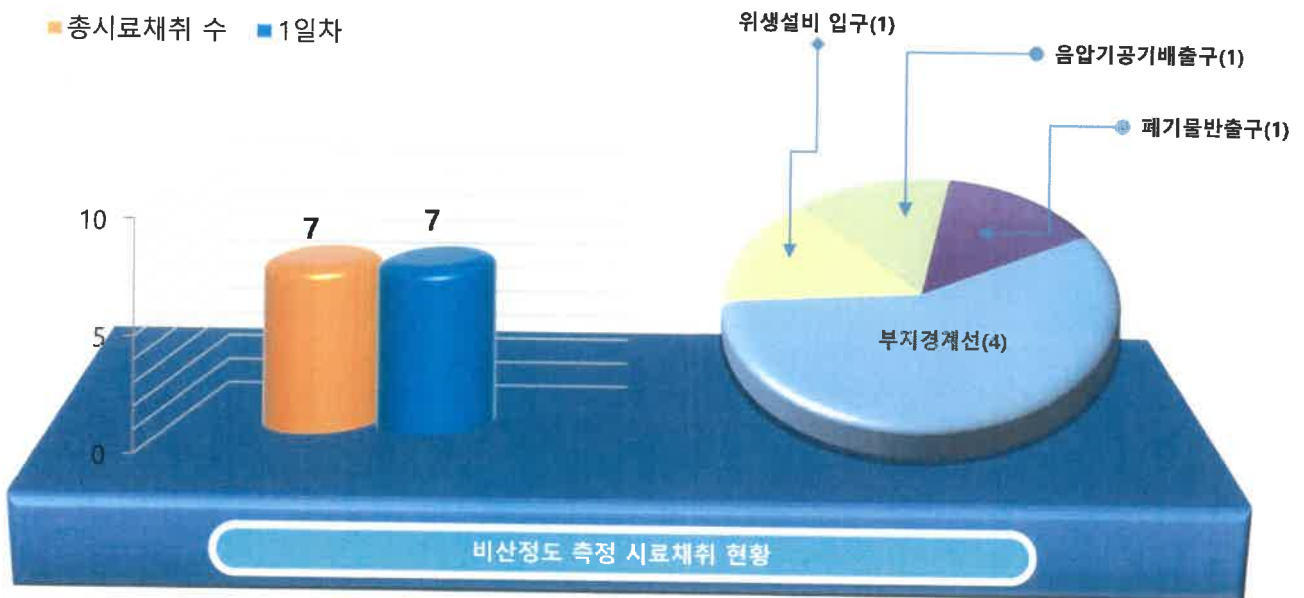
2-1. 석면비산측정 사진대지

연번	시료번호	측정지점	측정결과 (f/cc)	초과 여부	비고(채취 사진)
1	WL180724-01	부지경계선 1	0.001	0.01개/cm ³ 미만

2	WL180724-02	부지경계선 2	0.001	0.01개/cm ³ 미만

3	WL180724-03	부지경계선 3	0.001	0.01개/cm ³ 미만

4	WL180724-04	부지경계선 4	0.001	0.01개/cm ³ 미만

5	WL180724-05	위생설비	0.002	0.01개/cm ³ 미만

6	WL180724-06	음압기공기배출구	0.002	0.01개/cm ³ 미만

7	WL180724-07	폐기물 반출구	0.002	0.01개/cm ³ 미만

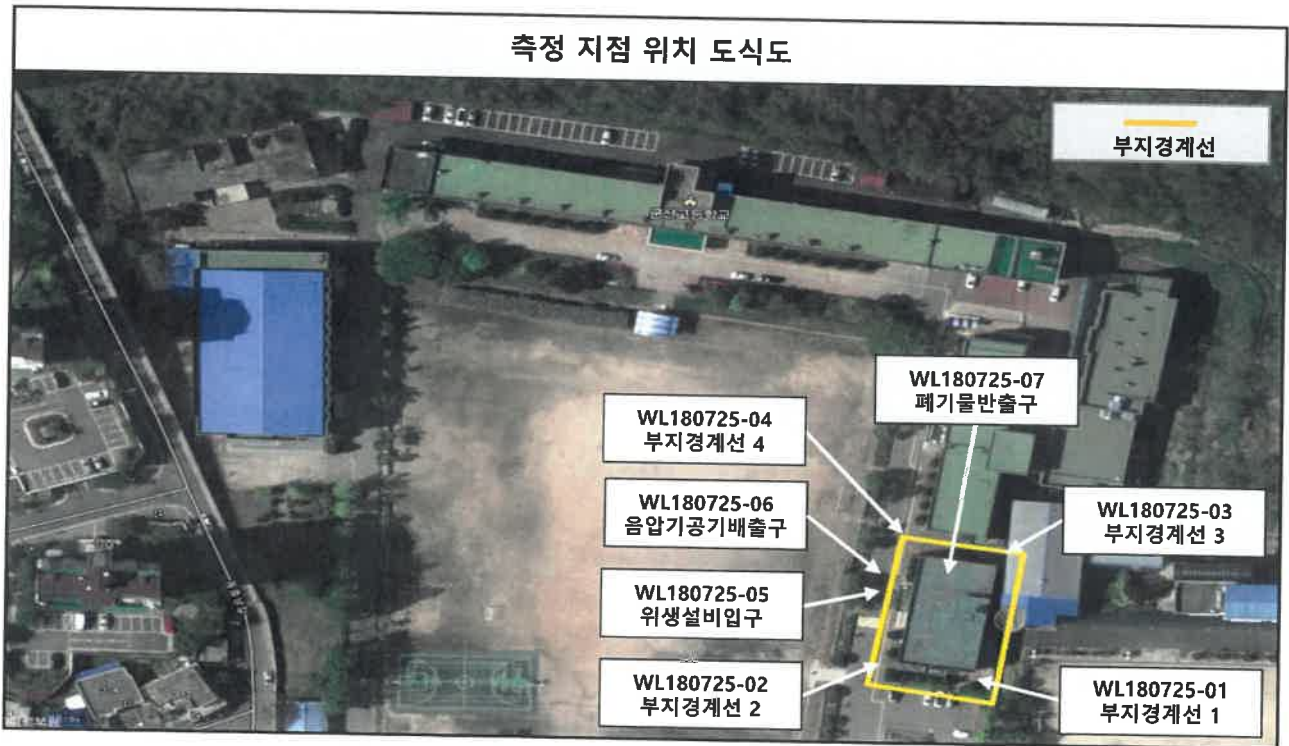
측정 지점 위치 도식도

측정 일시		2018. 07. 25					
측정 결과							
Sample no	Process	Flow(ℓ)	Time(min)	Total Vol(ℓ/min)	Total Fiber	섬유농도 Conc.(f/cc)	초과 여부
WL180725-01	부지경계선 1	14.55	180	2,619.0	4	0.0007	기준치 이하
WL180725-02	부지경계선 2	14.51	180	2,611.8	5	0.0009	기준치 이하
WL180725-03	부지경계선 3	14.49	180	2,608.2	4	0.0008	기준치 이하
WL180725-04	부지경계선 4	14.45	180	2,601.0	4	0.0008	기준치 이하
WL180725-05	위생설비입구	14.38	30	431.4	5	0.0019	기준치 이하
WL180725-06	음압기공기배출	14.46	30	433.8	4	0.0015	기준치 이하
WL180725-07	폐기물 반출구	14.47	30	434.1	4	0.0015	기준치 이하

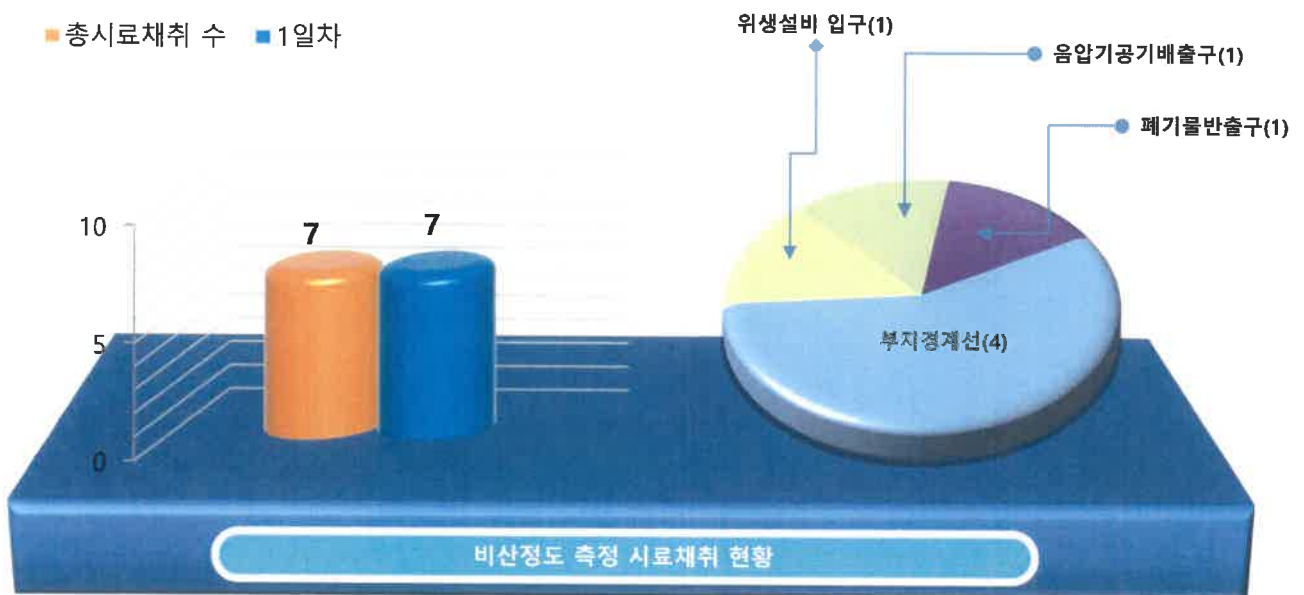
2-1. 석면비산측정 사진대지

연번	시료번호	측정지점	측정결과 (f/cc)	초과 여부	비고(채취 사진)
1	WL180725-01	부지경계선 1	0.001	0.01개/cm ³ 미만	 
2	WL180725-02	부지경계선 2	0.001	0.01개/cm ³ 미만	 
3	WL180725-03	부지경계선 3	0.001	0.01개/cm ³ 미만	 
4	WL180725-04	부지경계선 4	0.001	0.01개/cm ³ 미만	 
5	WL180725-05	위생설비	0.002	0.01개/cm ³ 미만	 
6	WL180725-06	음압기공기배출구	0.002	0.01개/cm ³ 미만	 
7	WL180725-07	폐기물 반출구	0.002	0.01개/cm ³ 미만

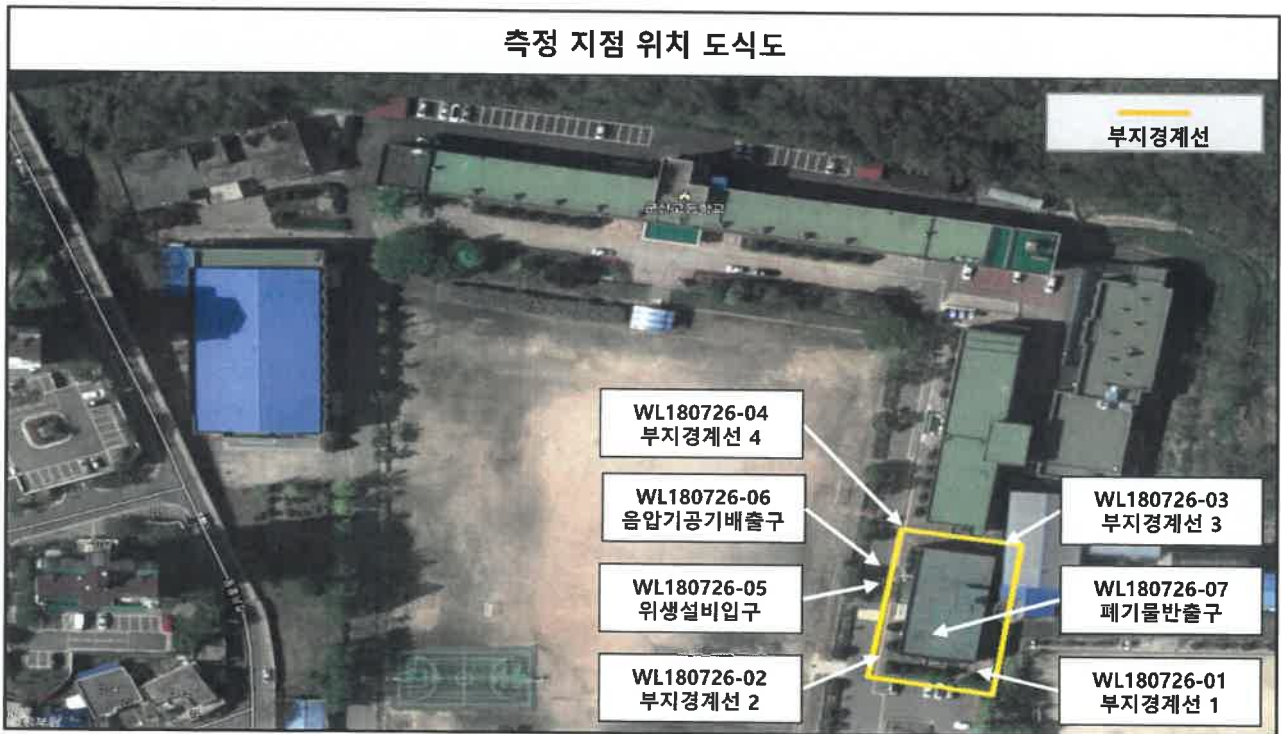
측정 일시		2018. 07. 26					
측정 결과							
Sample no	Process	Flow(ℓ)	Time(min)	Total Vol(ℓ/min)	Total Fiber	섬유농도 Conc.(f/cc)	초과 여부
WL180726-01	부지경계선 1	14.47	180	2,604.6	3	0.0006	기준치 이하
WL180726-02	부지경계선 2	14.38	180	2,588.4	5	0.0009	기준치 이하
WL180726-03	부지경계선 3	14.35	180	2,583.0	5	0.0009	기준치 이하
WL180726-04	부지경계선 4	14.41	180	2,593.8	4	0.0008	기준치 이하
WL180726-05	위생설비입구	14.48	30	434.4	4	0.0015	기준치 이하
WL180726-06	음압기공기배출	14.48	30	434.4	3	0.0011	기준치 이하
WL180726-07	폐기물 반출구	14.45	30	433.5	5	0.0019	기준치 이하

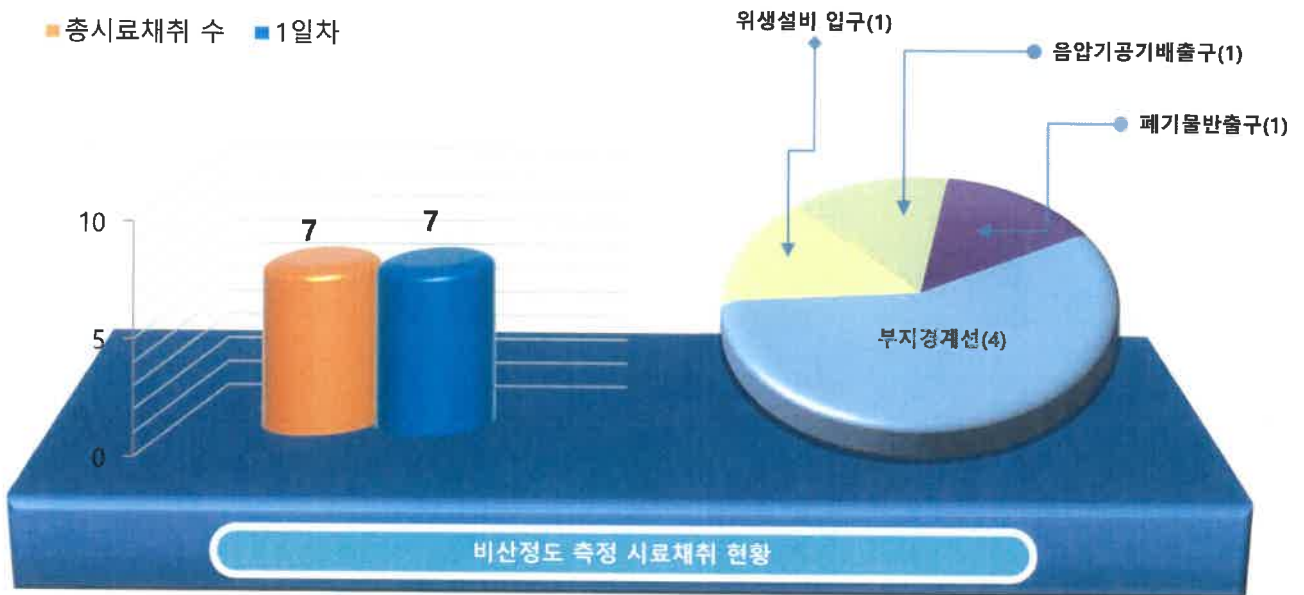
2-1. 석면비산측정 사진대지

연번	시료번호	측정지점	측정결과 (f/cc)	초과 여부	비고(채취 사진)
1	WL180726-01	부지경계선 1	0.001	0.01개/cm ³ 미만	 
2	WL180726-02	부지경계선 2	0.001	0.01개/cm ³ 미만	 
3	WL180726-03	부지경계선 3	0.001	0.01개/cm ³ 미만	 
4	WL180726-04	부지경계선 4	0.001	0.01개/cm ³ 미만	 
5	WL180726-05	위생설비	0.002	0.01개/cm ³ 미만	 
6	WL180726-06	음압기공기배출구	0.001	0.01개/cm ³ 미만	 
7	WL180726-07	폐기물 반출구	0.002	0.01개/cm ³ 미만

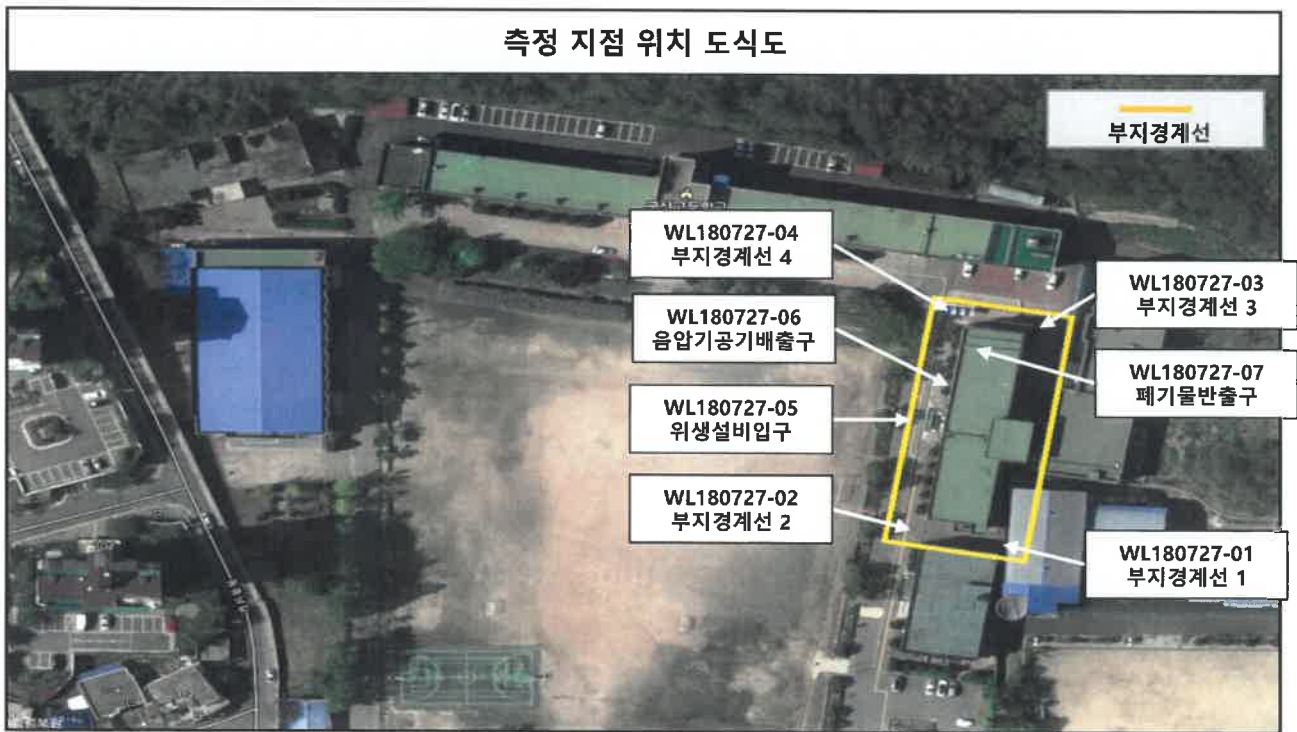
측정 지점 위치(도식도)

측정 일시		2018. 07. 27					
측정 결과							
Sample no	Process	Flow(ℓ)	Time(min)	Total Vol(ℓ/min)	Total Fiber	섬유농도 Conc.(f/cc)	초과 여부
WL180727-01	부지경계선 1	14.39	180	2,590.2	4	0.0008	기준치 이하
WL180727-02	부지경계선 2	14.52	180	2,613.6	4	0.0008	기준치 이하
WL180727-03	부지경계선 3	14.51	180	2,611.8	4	0.0008	기준치 이하
WL180727-04	부지경계선 4	14.48	180	2,606.4	5	0.0009	기준치 이하
WL180727-05	위생설비입구	14.49	30	434.7	4	0.0015	기준치 이하
WL180727-06	음압기공기배출	14.45	30	433.5	3	0.0011	기준치 이하
WL180727-07	폐기물 반출구	14.44	30	433.2	4	0.0015	기준치 이하

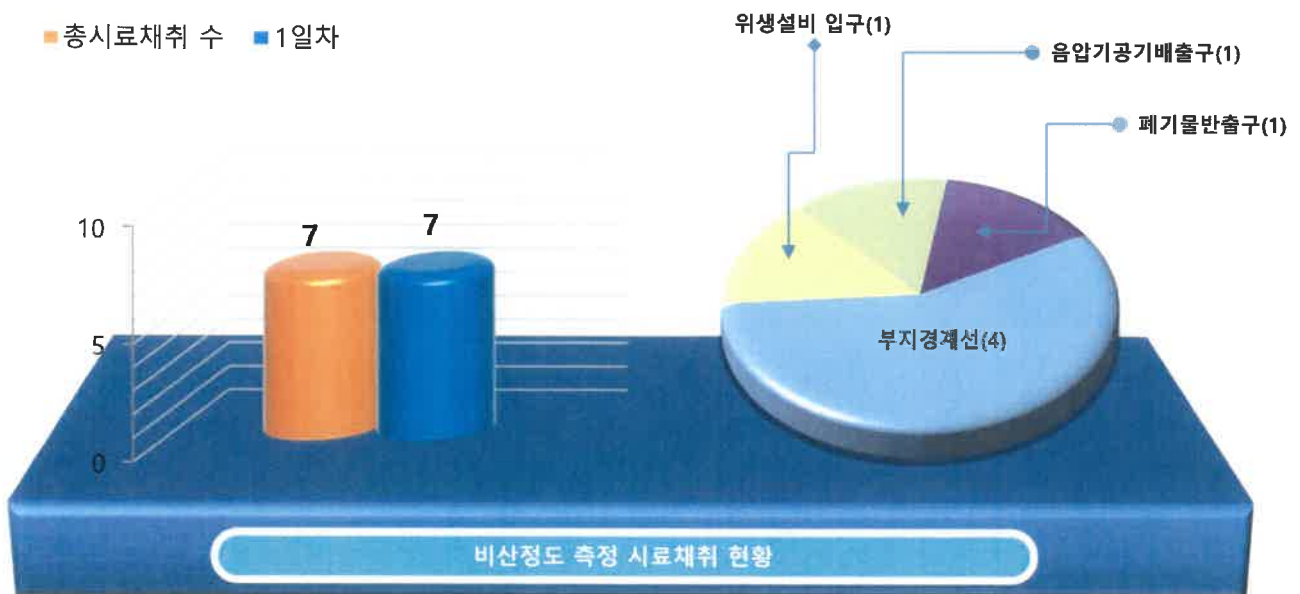
2-1. 석면비산측정 사진대지

연번	시료번호	측정지점	측정결과 (f/cc)	초과 여부	비고(채취 사진)
1	WL180727-01	부지경계선 1	0.001	0.01개/cm ³ 미만	 
2	WL180727-02	부지경계선 2	0.001	0.01개/cm ³ 미만	 
3	WL180727-03	부지경계선 3	0.001	0.01개/cm ³ 미만	 
4	WL180727-04	부지경계선 4	0.001	0.01개/cm ³ 미만	 
5	WL180727-05	위생설비	0.002	0.01개/cm ³ 미만	 
6	WL180727-06	음압기공기배출구	0.001	0.01개/cm ³ 미만	 
7	WL180727-07	폐기물 반출구	0.002	0.01개/cm ³ 미만

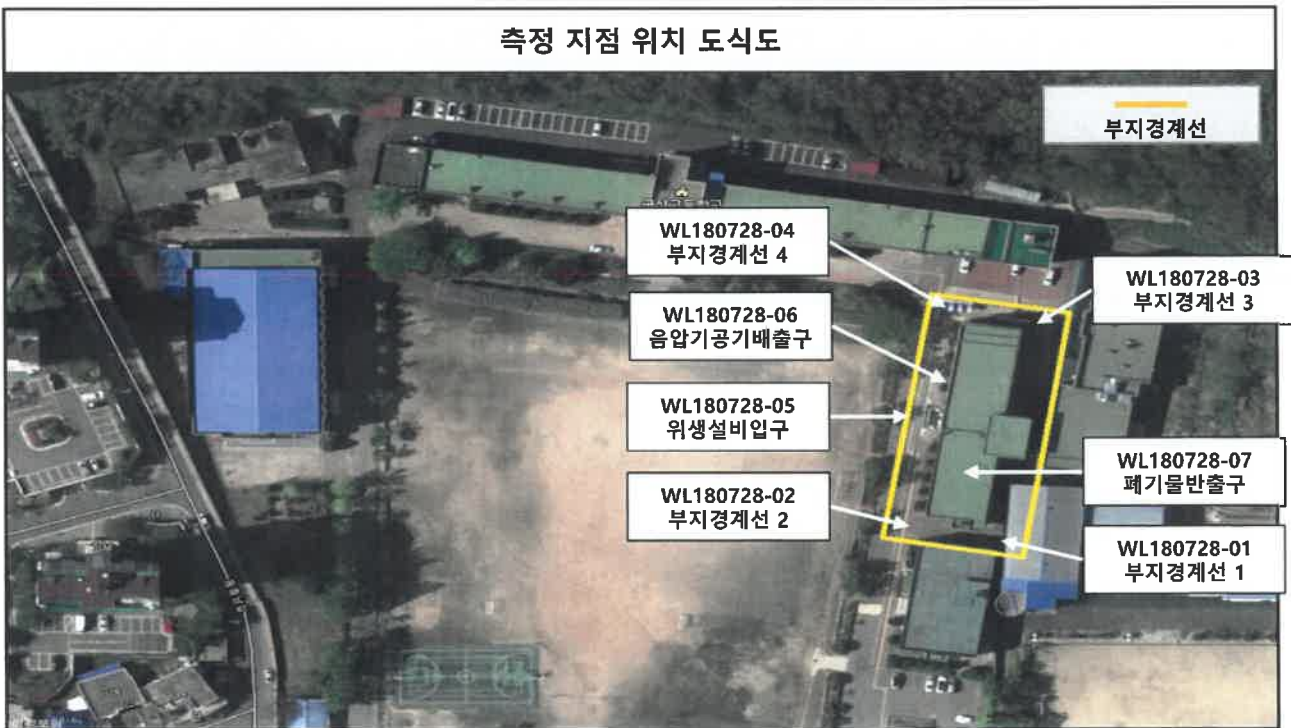
측정 지점 위치(도식도)

측정 일시		2018. 07. 28					
측정 결과							
Sample no	Process	Flow(l)	Time(min)	Total Vol(l/min)	Total Fiber	섬유농도 Conc.(f/cc)	초과 여부
WL180728-01	부지경계선 1	14.89	180	2,680.2	3	0.0005	기준치 이하
WL180728-02	부지경계선 2	14.75	180	2,655.0	4	0.0007	기준치 이하
WL180728-03	부지경계선 3	14.48	180	2,606.4	3	0.0006	기준치 이하
WL180728-04	부지경계선 4	14.49	180	2,608.2	3	0.0006	기준치 이하
WL180728-05	위생설비입구	14.51	30	435.3	5	0.0019	기준치 이하
WL180728-06	음압기공기배출	14.55	30	436.5	4	0.0015	기준치 이하
WL180728-07	폐기물 반출구	14.58	30	437.4	4	0.0015	기준치 이하

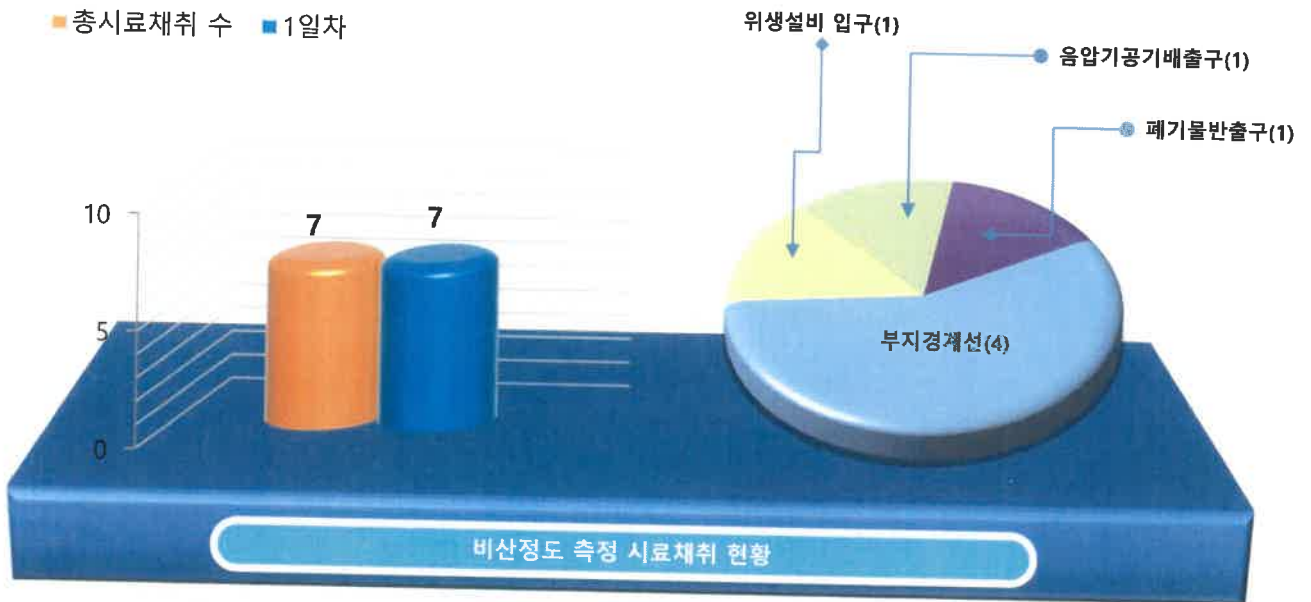
2-1. 석면비산측정 사진대지

연번	시료번호	측정지점	측정결과 (f/cc)	초과 여부	비고(채취 사진)
1	WL180728-01	부지경계선 1	0.001	0.01개/cm ³ 미만	 
2	WL180728-02	부지경계선 2	0.001	0.01개/cm ³ 미만	 
3	WL180728-03	부지경계선 3	0.001	0.01개/cm ³ 미만	 
4	WL180728-04	부지경계선 4	0.001	0.01개/cm ³ 미만	 
5	WL180728-05	위생설비	0.002	0.01개/cm ³ 미만	 
6	WL180728-06	음압기공기배출구	0.001	0.01개/cm ³ 미만	 
7	WL180728-07	폐기물 반출구	0.002	0.01개/cm ³ 미만

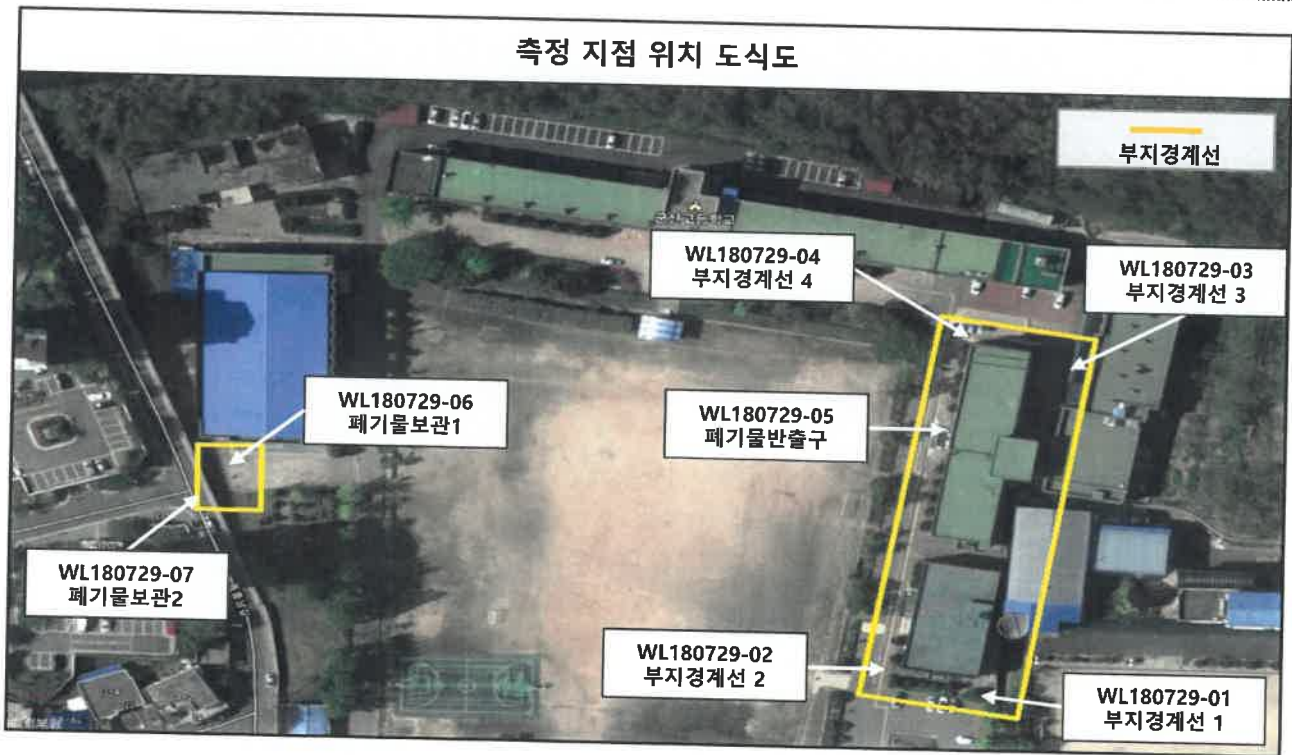
측정 일시		2018. 07. 29					
측정 결과							
Sample no	Process	Flow(l)	Time(min)	Total Vol(l/min)	Total Fiber	섬유농도 Conc.(f/cc)	초과 여부
WL180729-01	부지경계선	13.72	180	2,469.6	4	0.0008	기준치 이하
WL180729-02	부지경계선	14.48	180	2,606.4	4	0.0008	기준치 이하
WL180729-03	부지경계선	14.53	180	2,615.4	4	0.0008	기준치 이하
WL180729-04	부지경계선	14.54	180	2,617.2	4	0.0007	기준치 이하
WL180729-05	폐기물반출구	14.51	30	435.3	4	0.0015	기준치 이하
WL180729-06	폐기물보관1	14.52	30	435.6	5	0.0019	기준치 이하
WL180729-07	폐기물보관2	14.49	30	434.7	4	0.0015	기준치 이하
