2017년 군산시 소규모 공동주택 안전점검

결과 요약 보고

2017. 10.

대한주택관리사협회

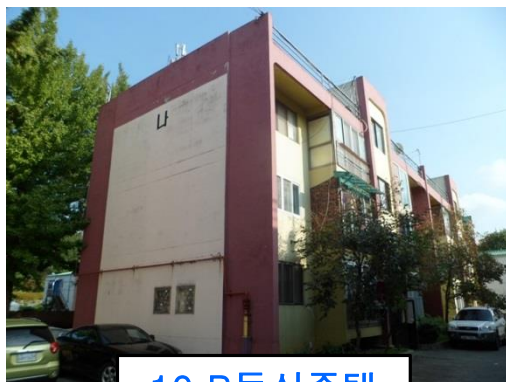
10.B동산주택

- 가동~다동의 기울기를 측정한 결과 10~213mm(1/900~1/42)로 관리기준값(1/250)을 초과
- 1차(5월)와 2차(9월) 기울기의 측정값을 비교한 결과 변화량은 0~2mm(1/9,000~1/4,500)로 진행 없음
- 가동~다동의 부동침하량을 측정한 결과 20~230mm(1/257~1/39)로 관리기준값(1/300)을 초과

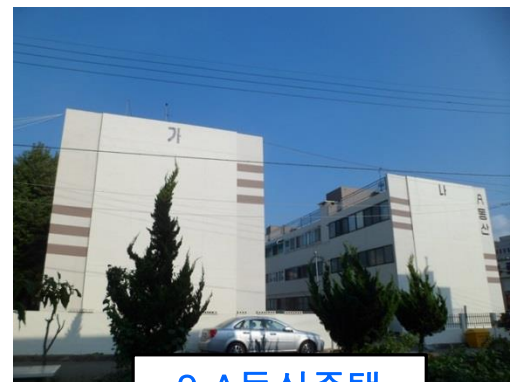
9.A동산주택

- 가동과 나동의 기울기를 측정한 결과 6~221mm(1/1,600~1/43)로 관리기준값(1/250)을 초과
- 1차(5월)와 2차(9월) 기울기의 측정값을 비교한 결과 변화량은 0~3mm(1/9,600~1/3,200)로 진행 없음
- 가동과 나동의 부동침하량을 측정한 결과 135~175mm(1/67~1/52)로 관리기준값(1/300)을 초과

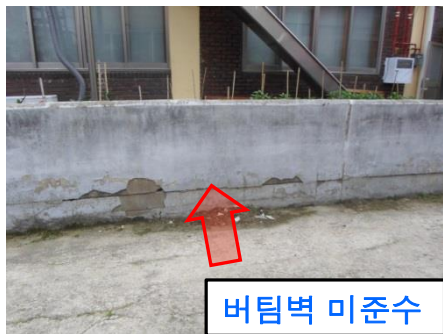
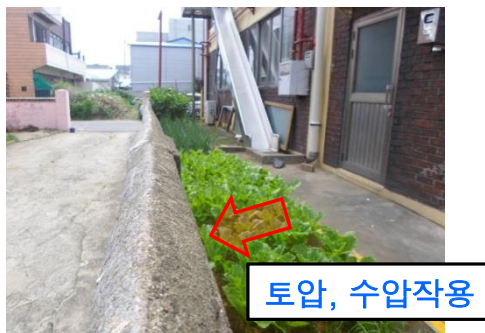
1. 은성연립

3) 담장 전도로 인해 안전사고의 우려가 있는 9개 단지

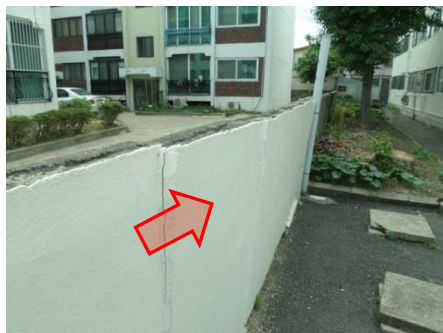
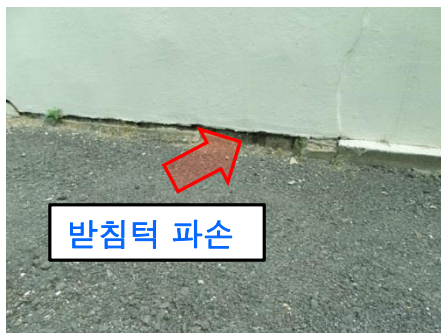
9. A동산주택

3) 담장 전도로 인해 안전사고의 우려가 있는 9개 단지

철거 및 재시공 등의 조치가 필요한 담장

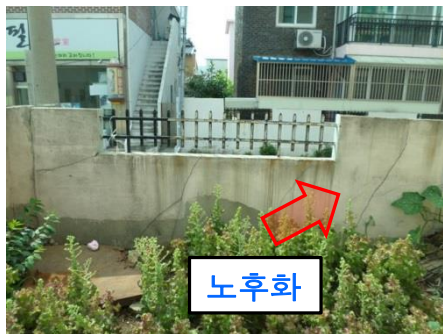
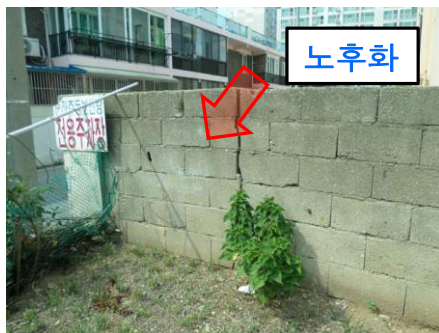
13. 남나운연립

3) 담장 전도로 인해 안전사고의 우려가 있는 9개 단지

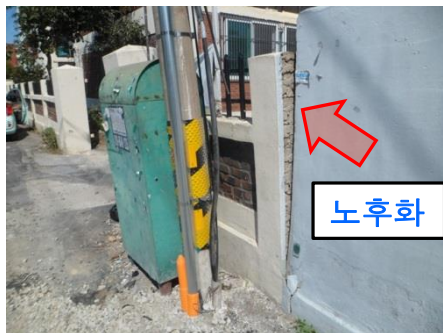
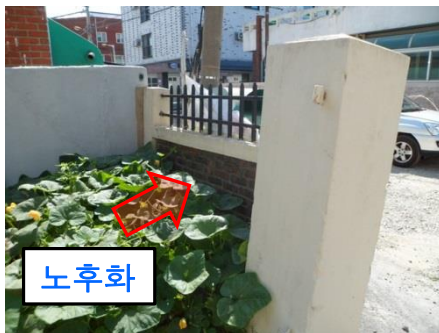
25. 장미연립

3) 담장 전도로 인해 안전사고의 우려가 있는 9개 단지

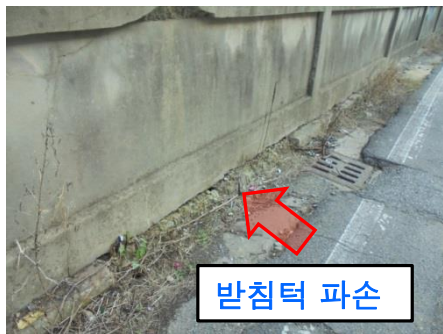
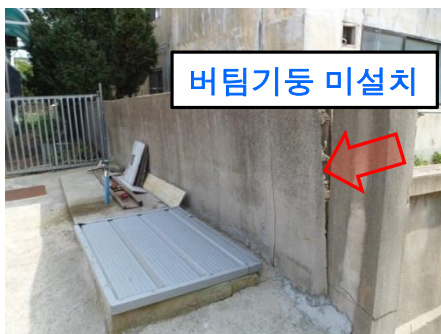
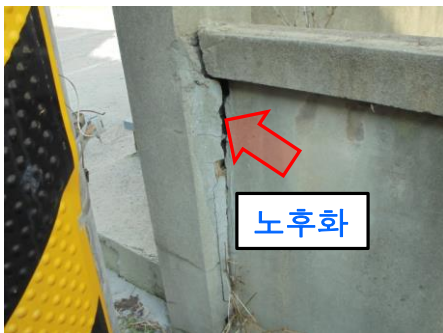
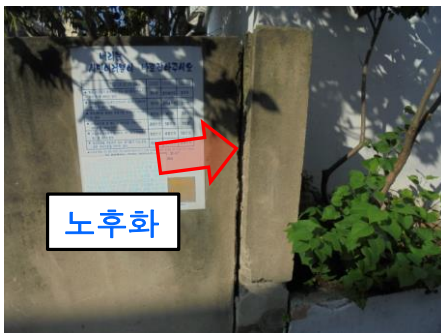
28. 성심연립

3) 담장 전도로 인해 안전사고의 우려가 있는 9개 단지

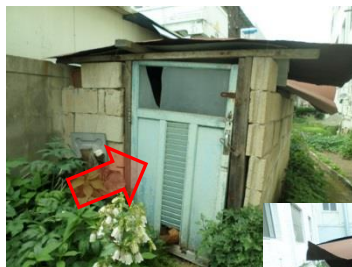
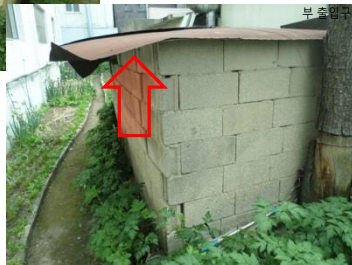
② 가건물 파손(3. 서해연립)

- 가동 배면
 - 안전사고(통행 시)와 붕괴우려
- 원인 ⇒ 노후화
- 조치방안 ⇒ 철거

⊘ : 철거가 필요한 가건물

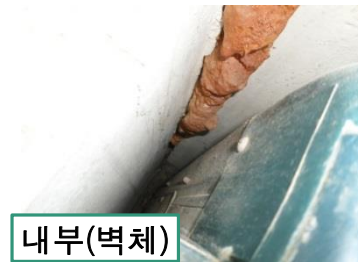
외부(벽체)

- 나동 102호 배면 발코니
- 슬래브 균열
- 슬래브 처짐
- 발코니 벽체(조적) - 1.4mm
- 슬래브 하부 보강(잭서포트 시공)

• 원인 ⇒ 슬래브 처짐

• 조치방안 ⇒ 정기적인 주의관찰

1) 균열 폭과 슬래브 처짐 증가 시
슬래브 하부에 잭서포트 추가설치

2) 지반침하로 인해 보강된 잭서포트와 슬래브 이격 발생 시 잭서포트 높이를 조정하여 슬래브와 잭서포트 밀착

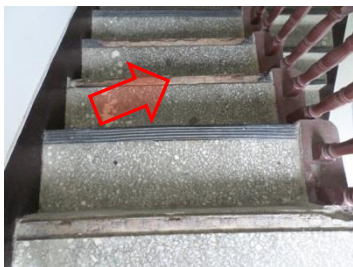
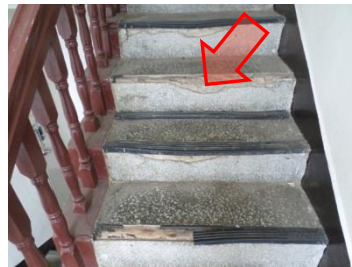
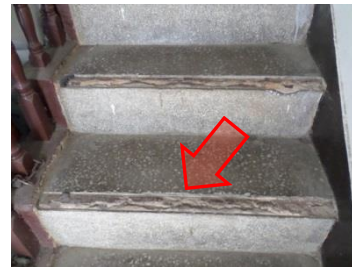
④ 논슬립 파손(9. A동산주택)

- 가동, 나동 계단실
- 미끄러짐 등 안전사고 우려
- 원인 ⇒ 노후화
- 조치방안 ⇒ 교체 또는 재시공

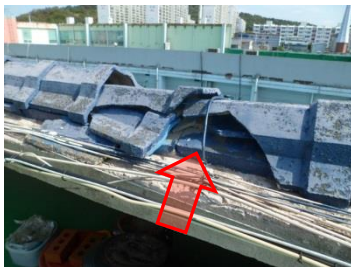
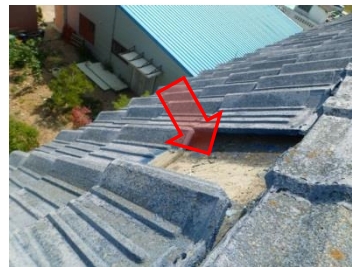
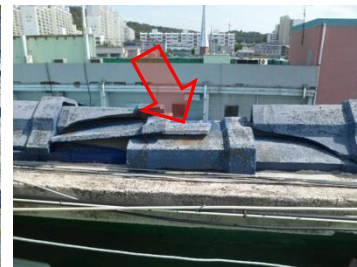
⑤ 마감(기와)파손(14. 남전주택(1))

- 가동 지붕층
- 낙하 시 안전사고 우려
- 원인 ⇒ 노후화
- 조치방안 ⇒ 교체 또는 재시공
(칼라강판 금속기와 또는 아스팔트 싱글)

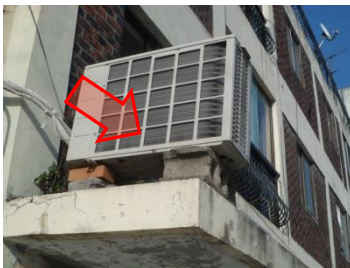
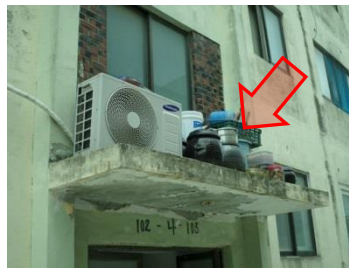
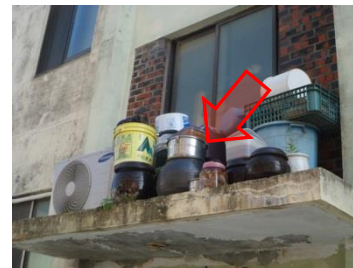
⑥ 적치물 방치(26. 동아연립)

- 가동, 나동 캐노피
- 실외기 및 적치물 고정불량
- 낙하 시 안전사고 우려
- 원인 ⇒ 고정불량
- 조치방안 ⇒ 제거 또는 이전설치

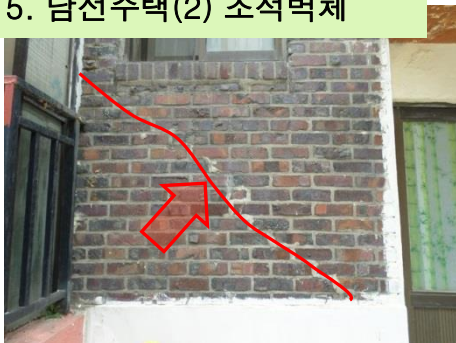
15. 남전주택(2) 조적벽체

6) 미관과 방수성 확보를 위해 조적벽체 균열에 대해 보수

- ☞ 표면처리공법(콘크리트 균열 폭 0.3mm 미만)
- ☞ 에폭시 주입공법(콘크리트 균열 폭 0.3mm 이상)
- ☞ 누수균열용 에폭시 주입공법(콘크리트 누수균열)
- ☞ V or U-CUTTING 후 에폭시 퍼티공법(조적벽체균열)
