2.3 우기 개소별 안전점검 보고서

급경사지 지구명 : 01. 십자들

2 급경사지 안전점검표(인공비탈면)

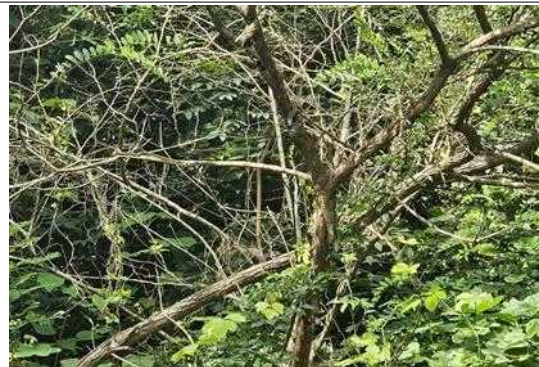
사면 내 전도성 수목 일부 관찰

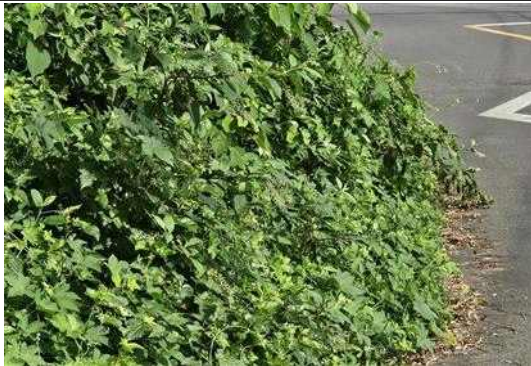
토사잡물 도로변 유입

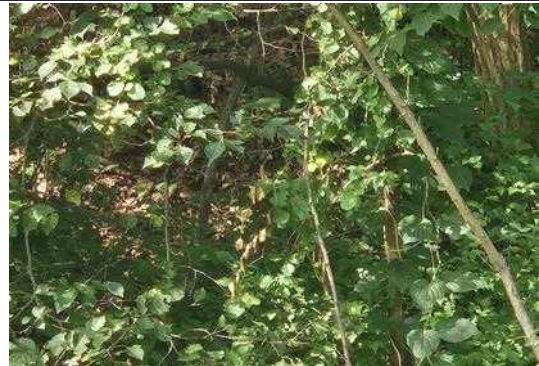
지표수에 의한 비탈면 유실 발생

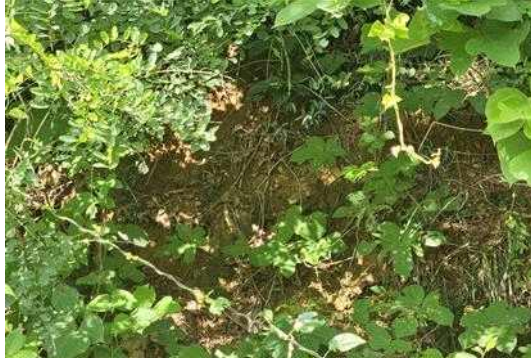
<p>급경사지 전경</p>	<p>비탈면 경계부 표충유실 발생</p>

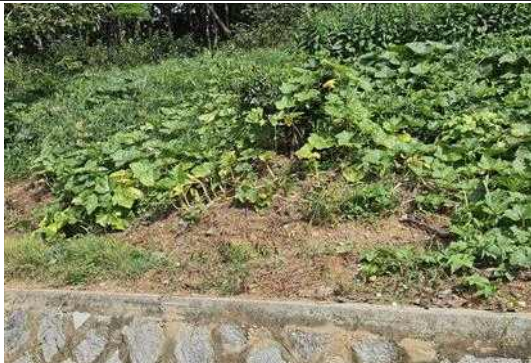
비탈면 내 표층유실 조사

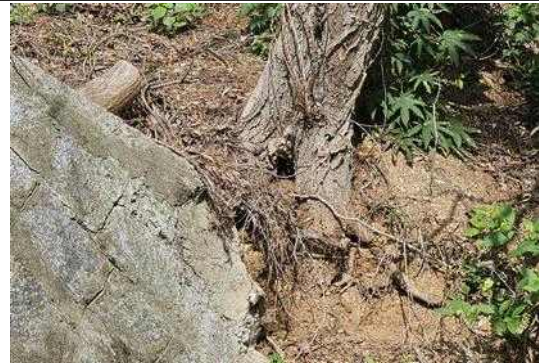
전도성 수목 관찰

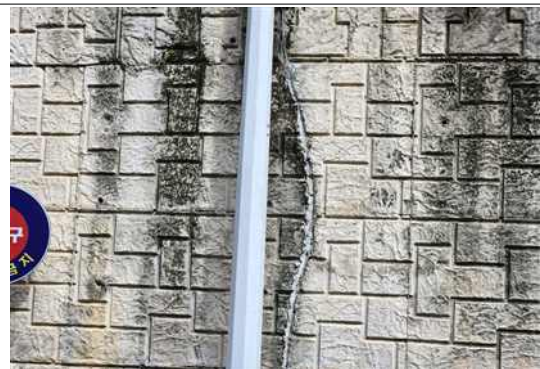
이음부 마감재 탈락

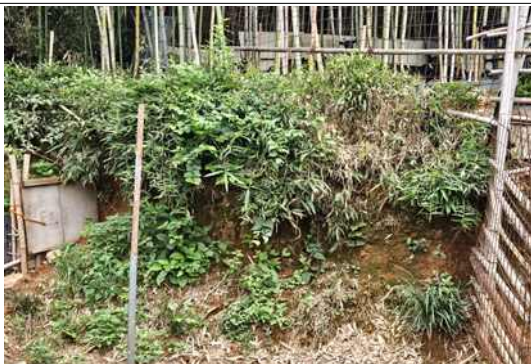
사면 하단부 유실 발생

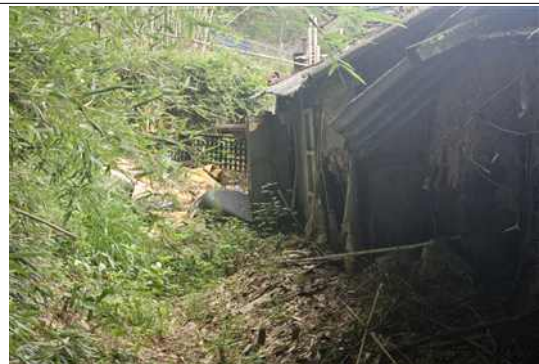
유실물 주택 배면에 적치

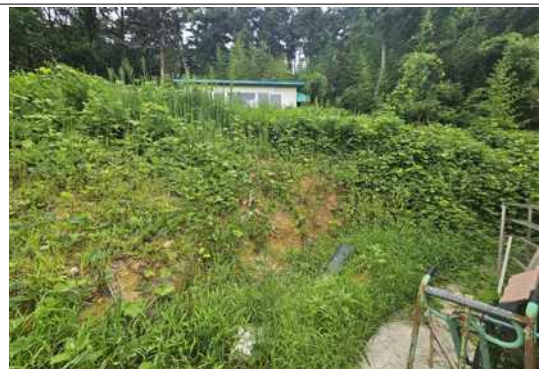
사면 내 전구간 표층유실

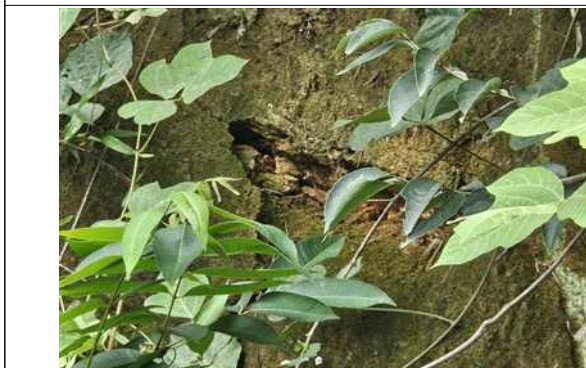
일부 탈석에 의해 하부 이탈구조를 보임

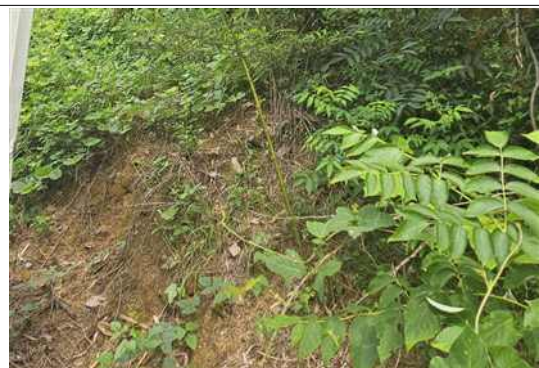
우측 주택 배면부 뜯돌 관찰

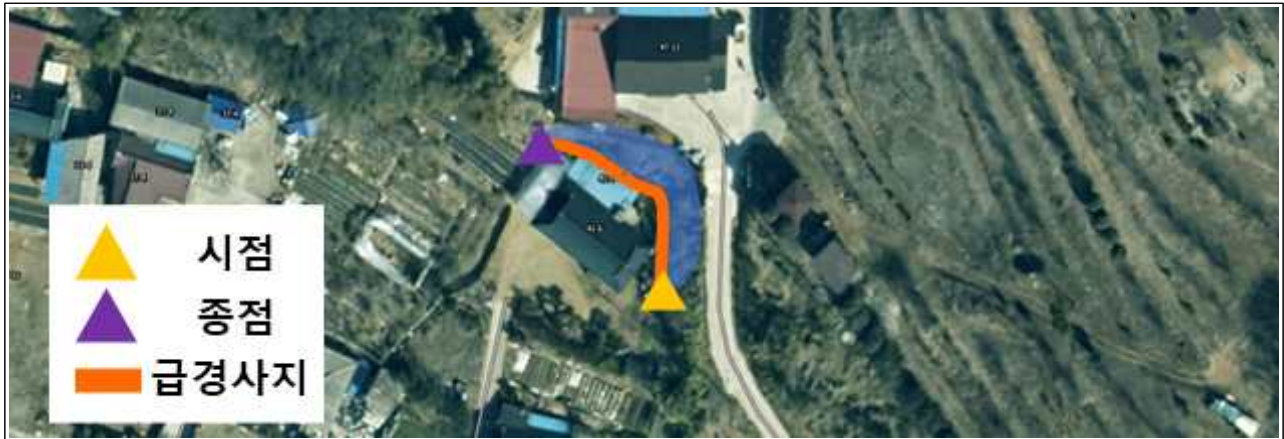
<p>급경사지 전경</p>	<p>석축 일부구간 균열 발생</p>

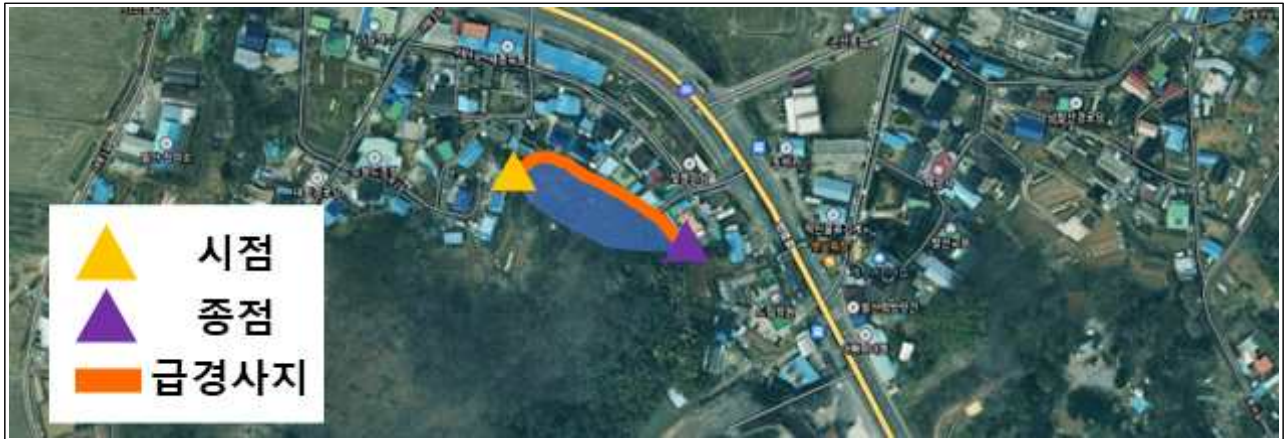
1. 시설물 변형 여부 - 시설물 미관리(낙석 방지 등)에 따른 기능 저하	<input checked="" type="checkbox"/>	<input type="checkbox"/>	<input type="checkbox"/>	옹벽 내 균열 및 박리 등 노후화
2. 시설물 파손 여부	<input type="checkbox"/>	<input checked="" type="checkbox"/>	<input type="checkbox"/>

<p>급경사지 전경</p>	<p>옹벽 내 균열 관찰</p>

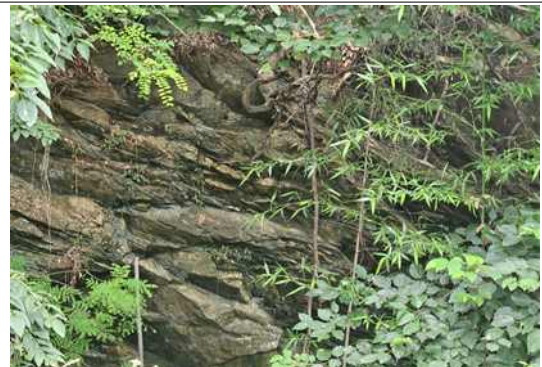
좌측부 노출암반 변성작용에 의해 풍화

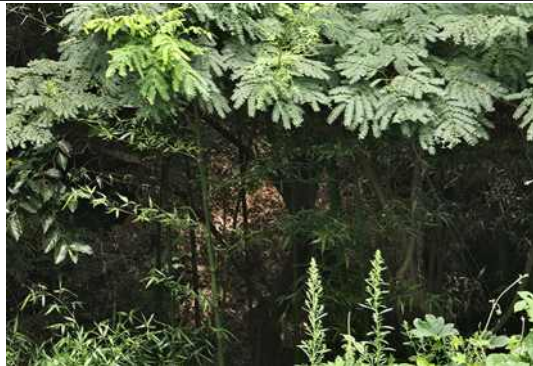
비탈면 상단부 표층유실 관찰

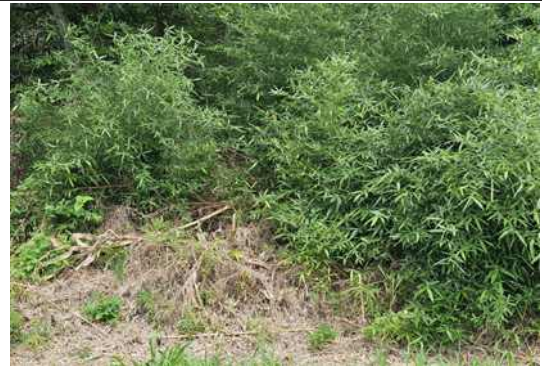
사면 내 일부 전도된 수목 제거 요함

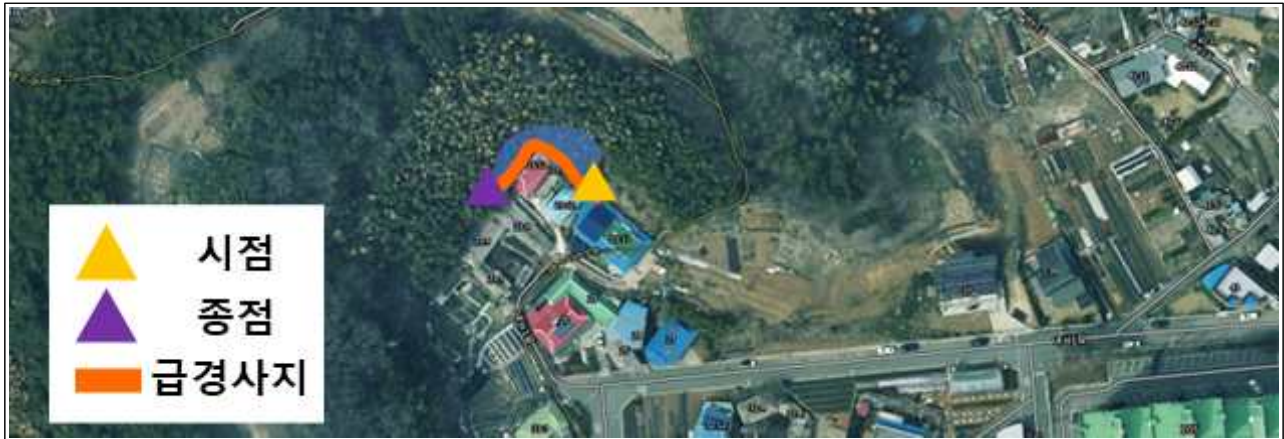
<p>급경사지 전경</p>	<p>좌측부 수목구근 노출 관찰</p>

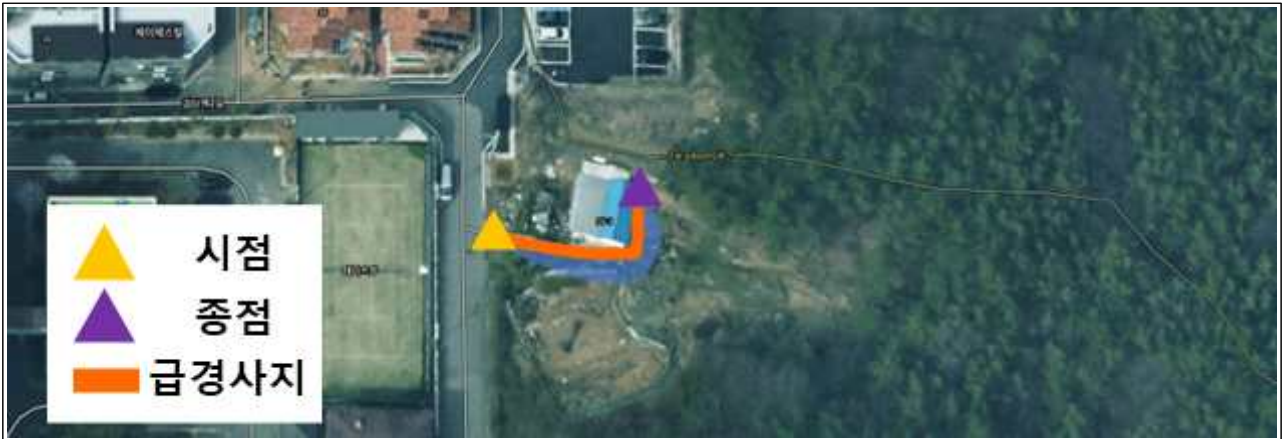
1. 시설물 변형 여부 - 시설물 미관리(낙석 방지 등)에 따른 기능 저하	<input checked="" type="checkbox"/>	<input type="checkbox"/>	<input type="checkbox"/>	옹벽 노후화, 미세균열
2. 시설물 파손 여부	<input type="checkbox"/>	<input checked="" type="checkbox"/>	<input type="checkbox"/>

<p>시점부 현황</p>	<p>종점부 현황</p>
<p>급경사지 전경</p>	<p>옹벽 미세균열 조사</p>
<p>표면유실에 의해 능형망 노출</p>	<p>소규모 낙석 조사</p>

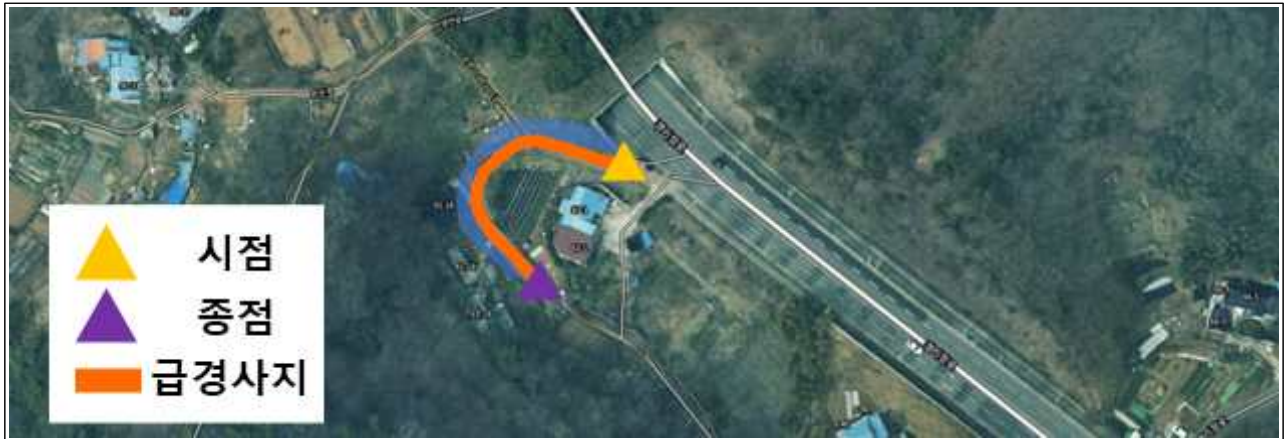
<p>급경사지 전경</p>	<p>사면 내 일부구간 뜯돌 관찰</p>

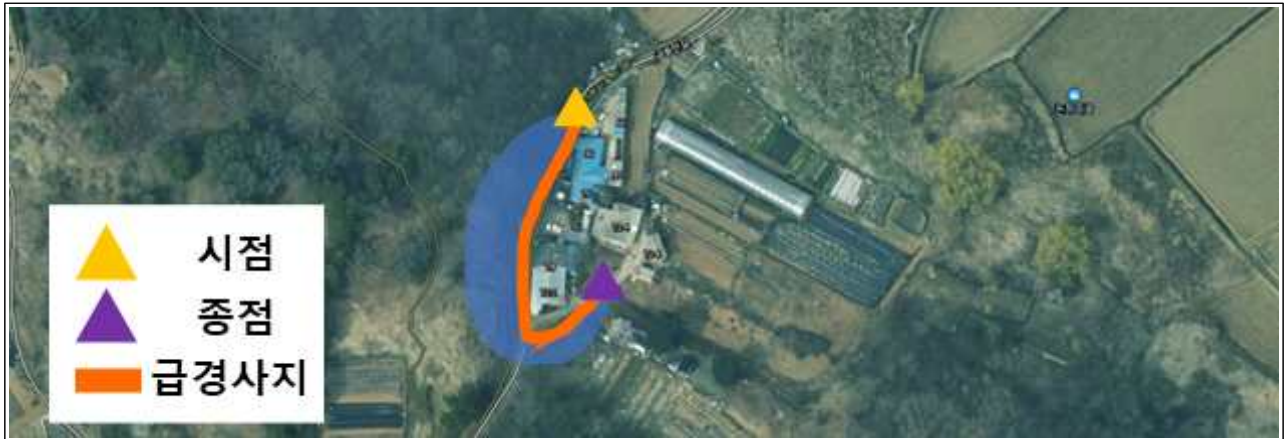
<p>시점부 현황</p>	<p>종점부 현황</p>
<p>급경사지 전경</p>	<p>전구간 토층유실 및 세굴 진행</p>
<p>수목 간섭으로 인한 암탈락 진행중</p>	<p>소규모 암편형태의 낙석</p>

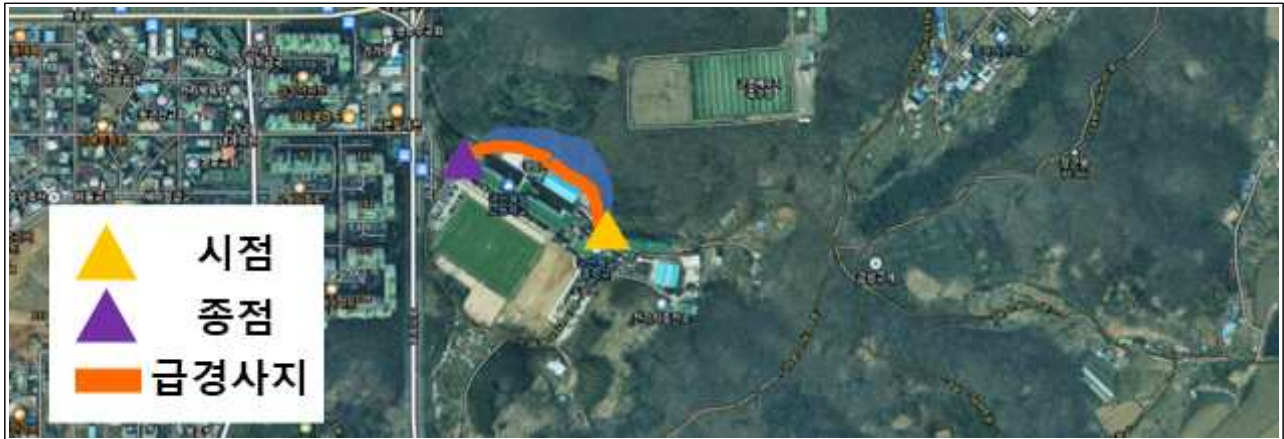
<p>급경사지 전경</p>	<p>사면 내 토층유실 조사</p>

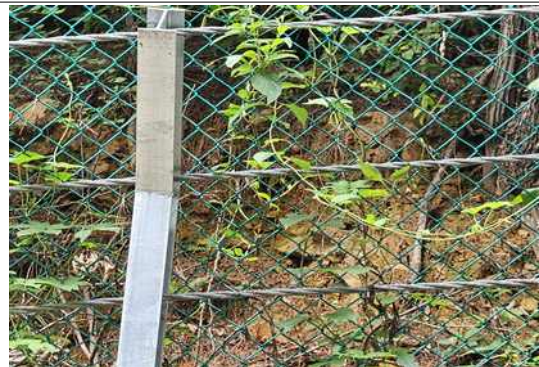
사면 내 표층유실 조사

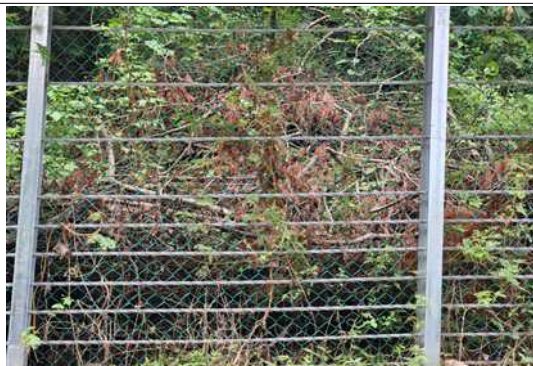
전도 수목 조사

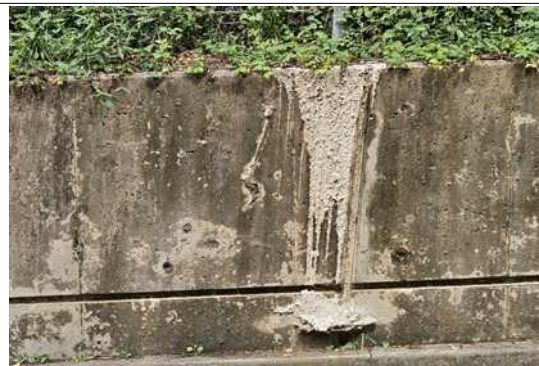
옹벽 용출수로 인한 백태 흔적

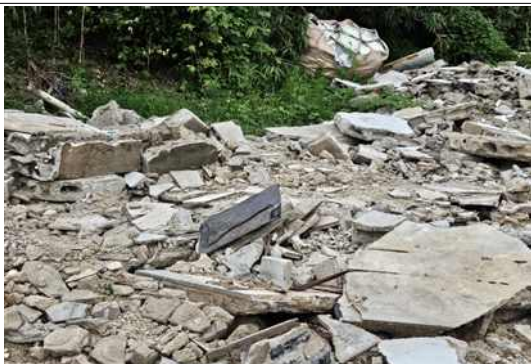
이주 및 정비사업 후 지구현행화 필요

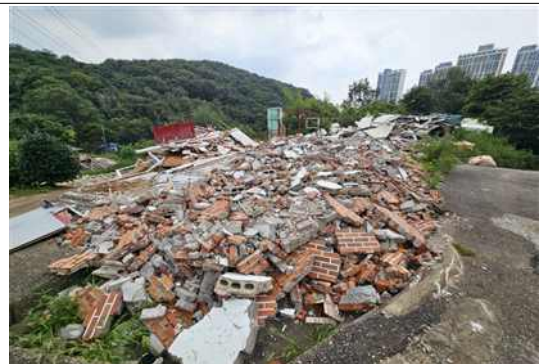
대부분의 주택 이주 완료된 상태

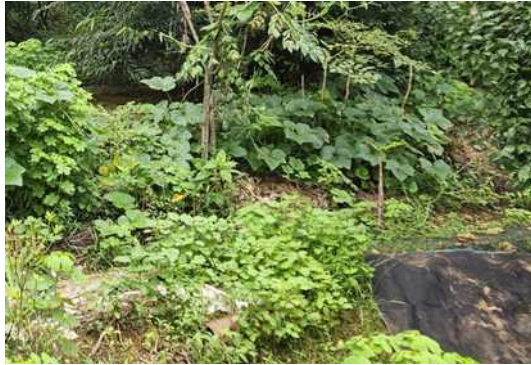
<p>급경사지 전경</p>	<p>일부구간 토층유실 발생</p>

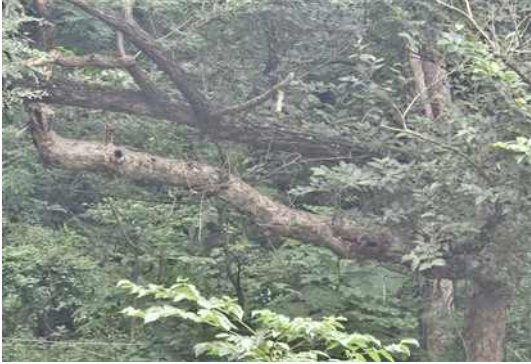
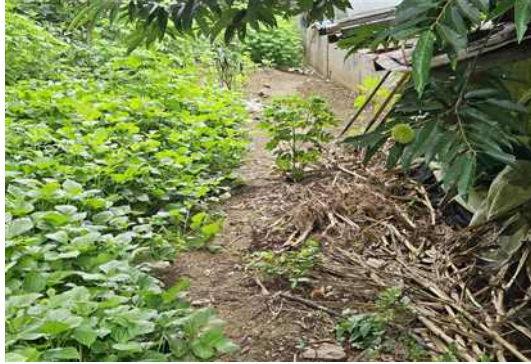
<p>전도성 수목 관찰</p>	<p>사면 하단부 경작지 활용</p>

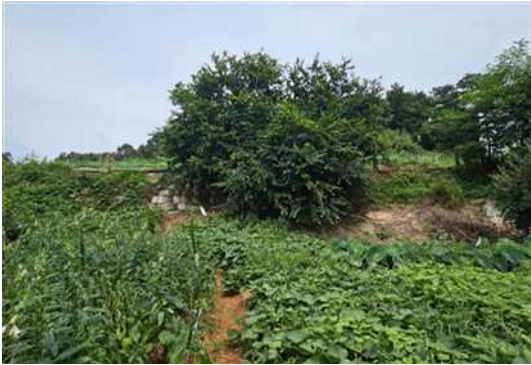
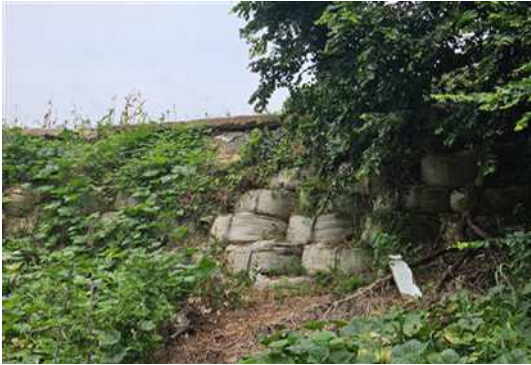
급경사지 전경	톤마대로 응급조치되어 있는 상태

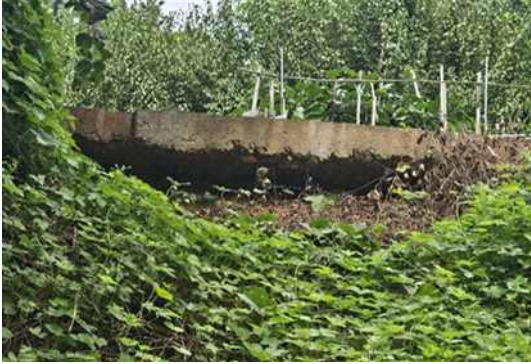
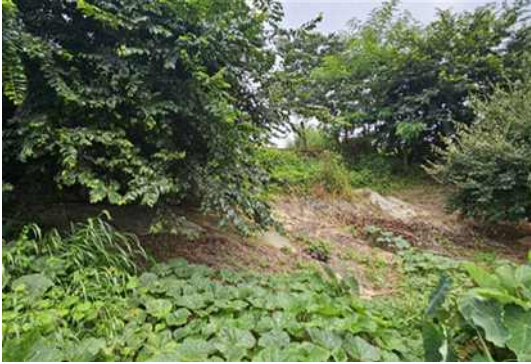
상단부 도로 하부에서 유실이 발생	사면의 표층유실 구간은 식생 활착 불량

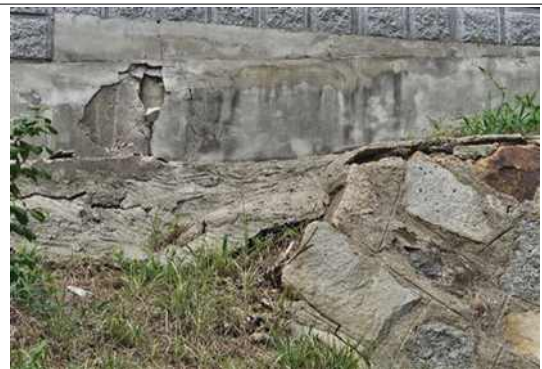
사면 내 시설물 파손 관찰

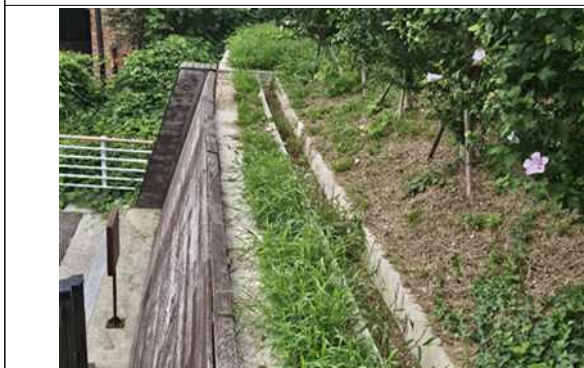
배수로 내 토사 집적으로 정비 필요

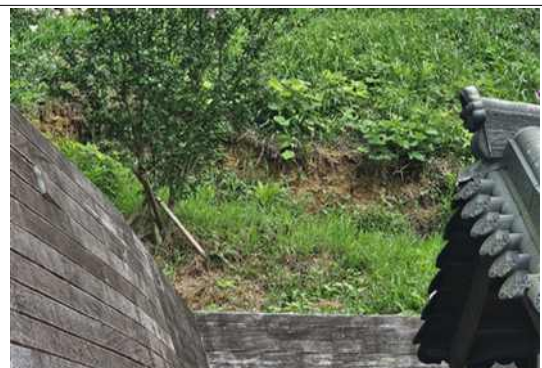
2. 토석류, 인장균열, 붕괴, 침하, 낙석 등의 지반변형으로 옹벽 및 축대의 위험성 증가	<input checked="" type="checkbox"/>	<input type="checkbox"/>	<input type="checkbox"/>	종점부 표면유실
3. 배수로의 기능 저하가 없어야 함	<input type="checkbox"/>	<input checked="" type="checkbox"/>	<input type="checkbox"/>	
기초부(옹벽 및 축대 하부)

사면 내 표면유실 발생

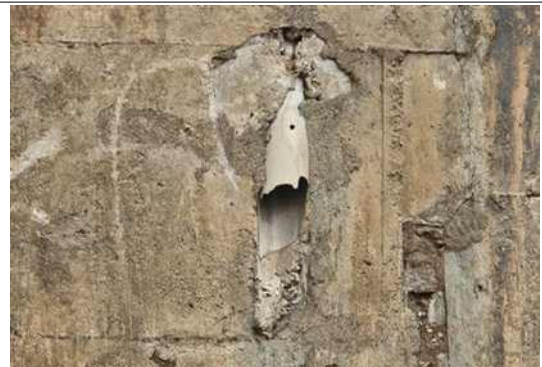
하부 콘크리트옹벽 내 배수관 파손 관찰

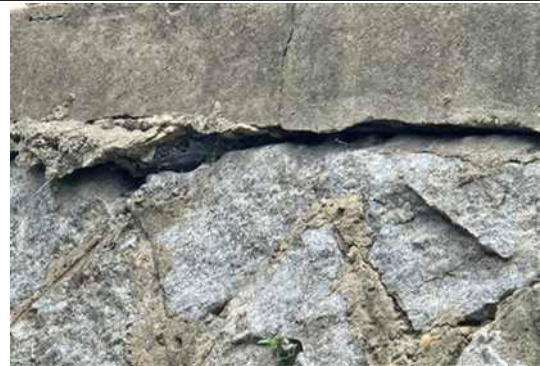
석축과 상부 난간의 들뜸 현상

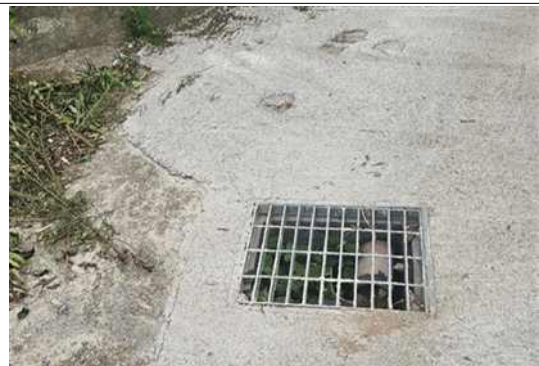
토사에 의한 배수홀 막힘으로 정비 필요

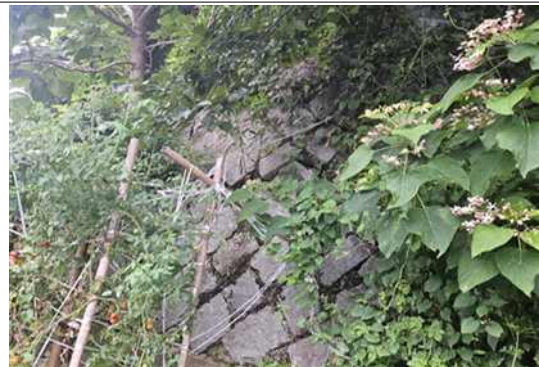
석축의 채움 콘크리트 탈락 및 이완 관찰

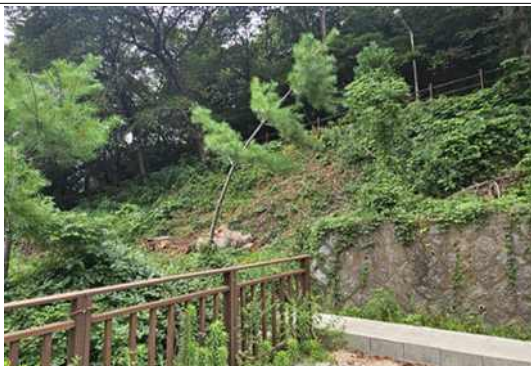
상부 표층유실 및 전도성 수목 관찰

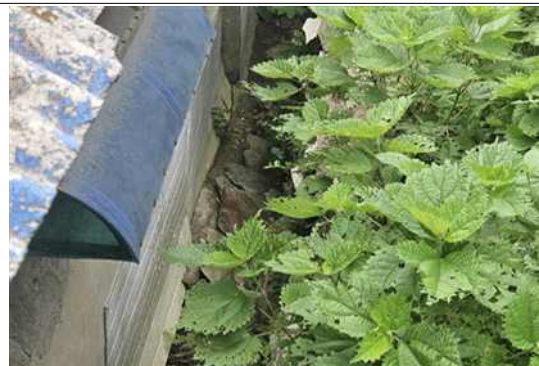
상부 배면 침하로 인해 파손 발생

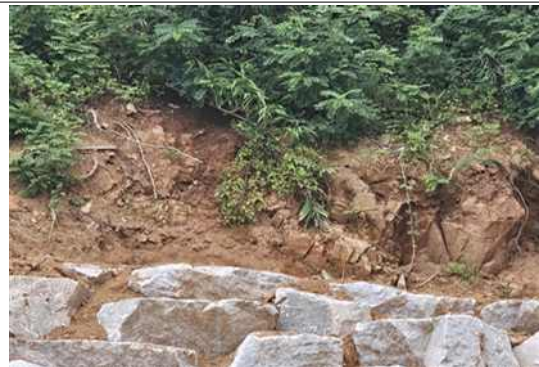
노출암반의 불리한 절리 및 뜬돌 관찰

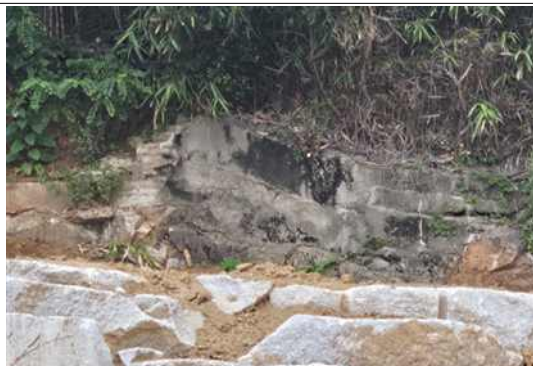
상부 옹벽 파손 관찰

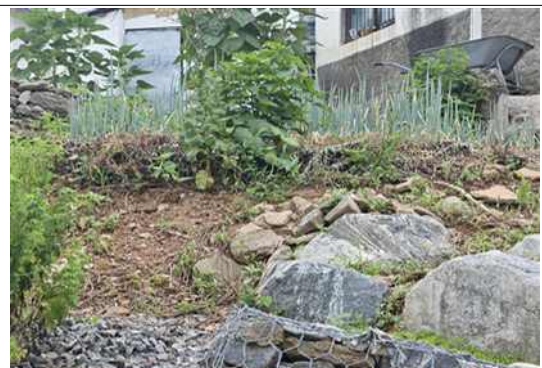
중간부 사면 표층유실 발생 및 낙석 적치

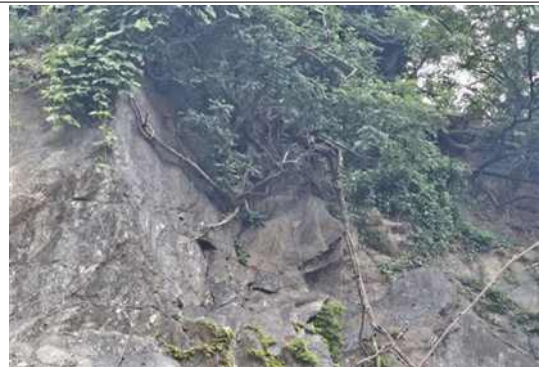
사면 내 암탈락 흔적 및 뜬돌 발생

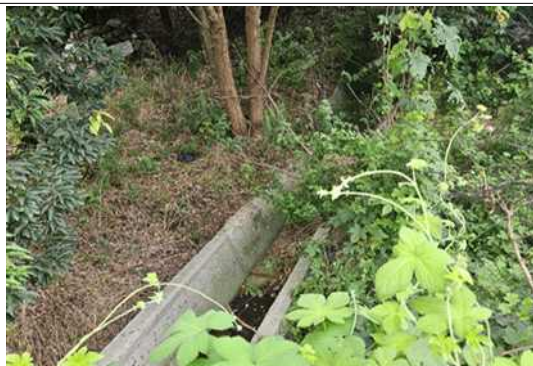
산마루측구 내 퇴적물 집적으로 기능 저하

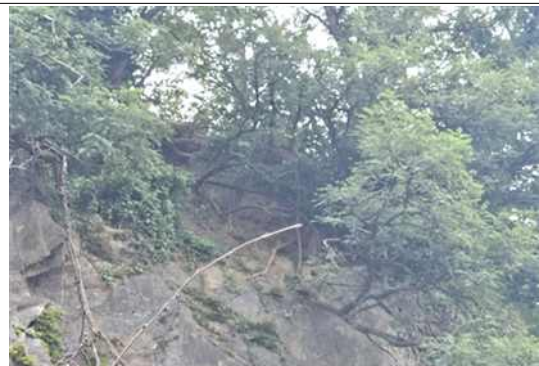
상간 경계부 유실 및 전도성 수목 관찰

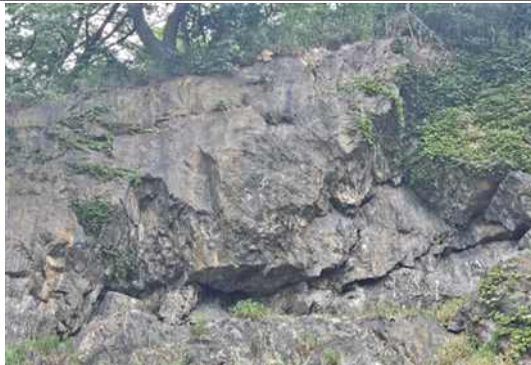
<p>급경사지 전경</p>	<p>상부 탈석 이력 및 이완암블럭 관찰</p>

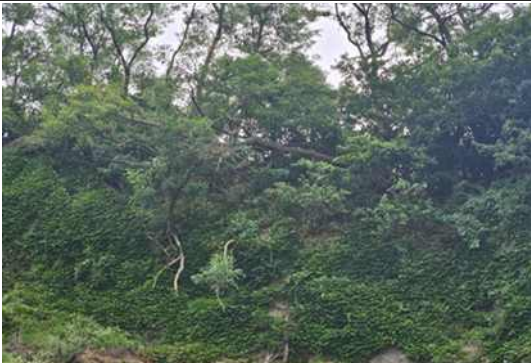
<p>사면 내 전도성 수목 발생</p>	<p>상단 경계부 토사유실로 수목 뿌리 노출</p>

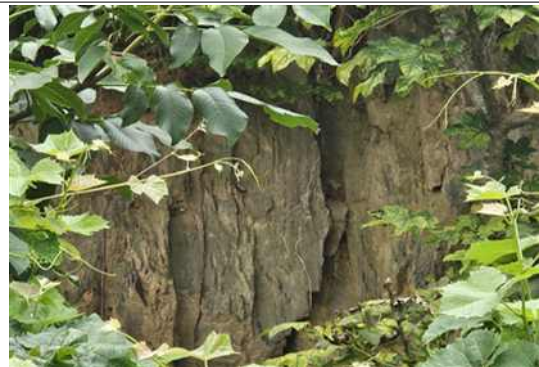
노출암반의 수직절리 및 이탈구조 관찰

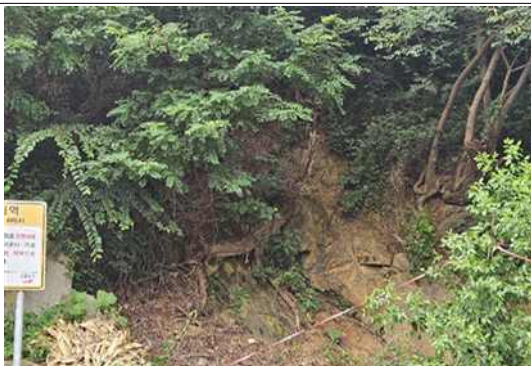
표층부 유실 및 수목 뿌리부 노출

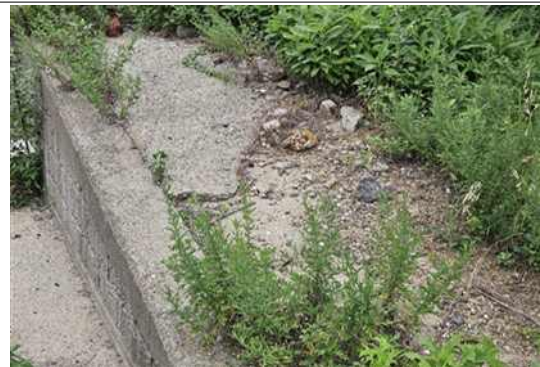
하부에 암편 및 유실토 적치

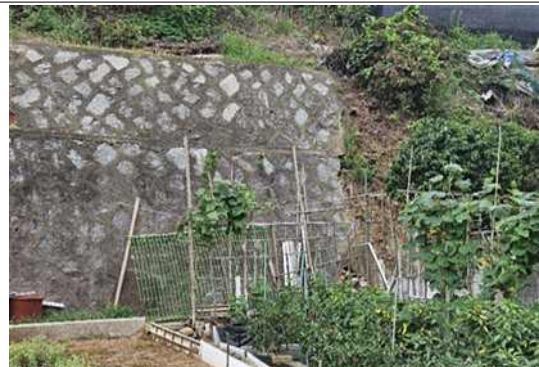
시점부에 표층유실 발생

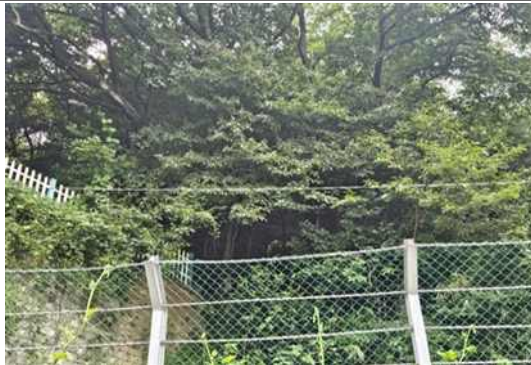
<p>급경사지 전경</p>	<p>보강토옹벽 인접 구간 표층유실 발생</p>

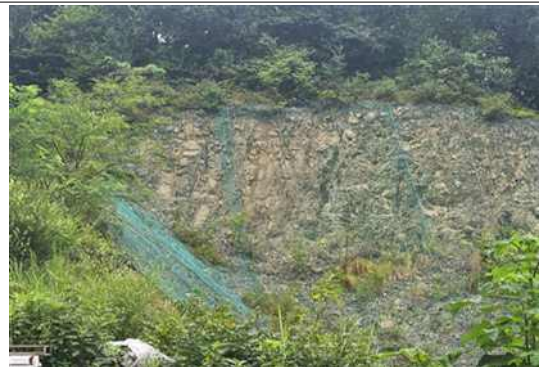
전 구간 절리발달과 암반이완 관찰

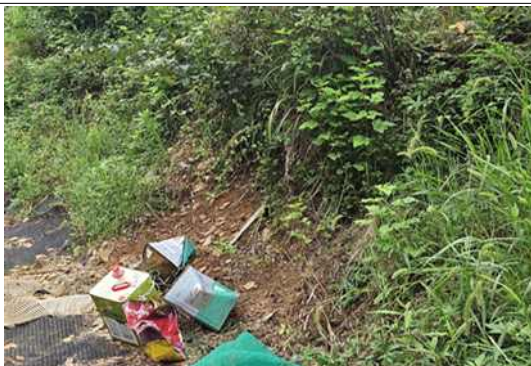
사면 내 국부적 토층유실 발생

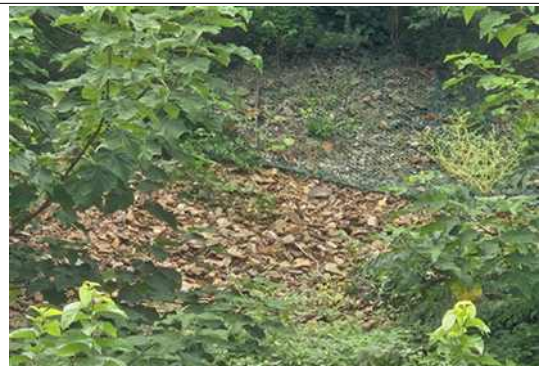
포획구간 내 소규모 낙석 적치

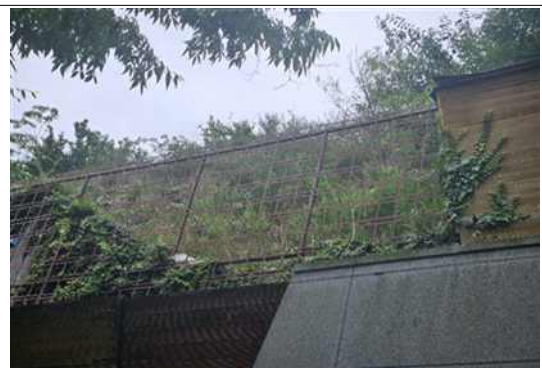
초본류 및 목본류 피복도 상태 양호

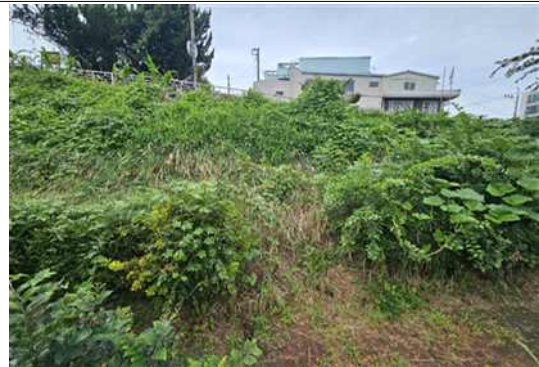
시점부 표면유실 발생

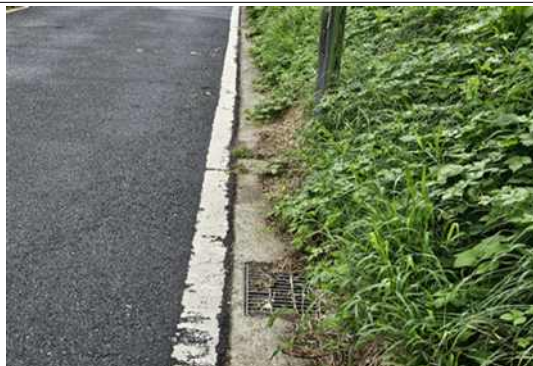
포획구간 내 유실토 및 유송잡물 적치

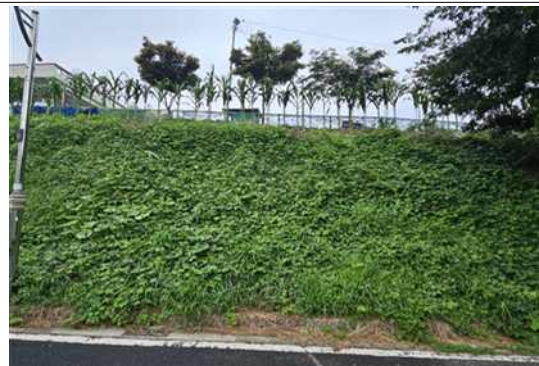
사면 내 식생 활착 상태 양호

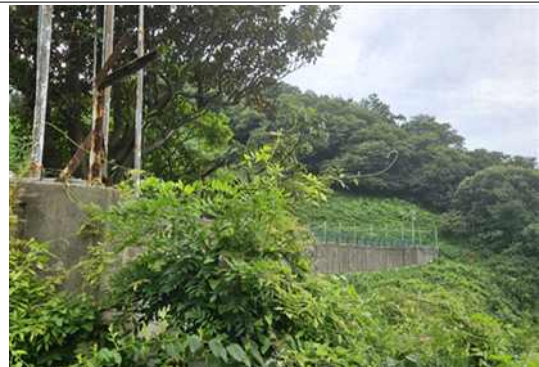
녹화공 적용으로 식생 활착 상태 양호

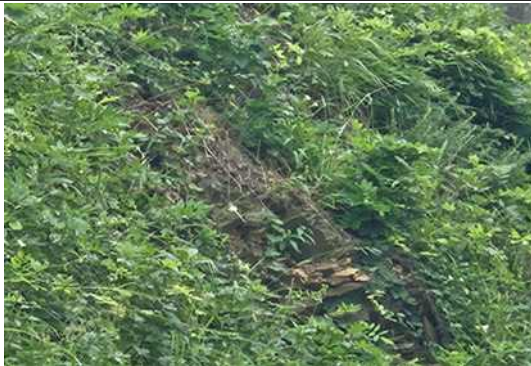
노출암반의 불리한 절리 관찰

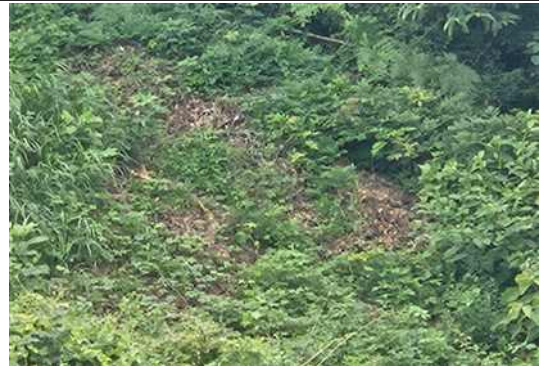
사면 일부 표면유실 발생

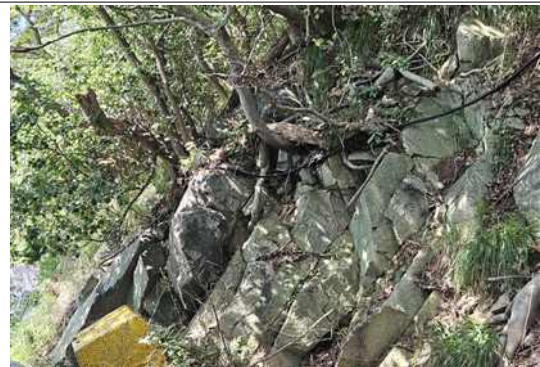
고각의 평면절리 발달

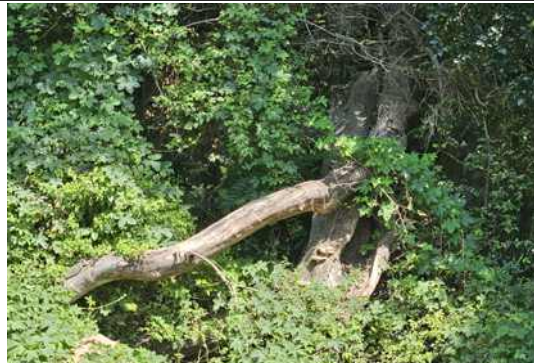
전도성 수목 다수 존재

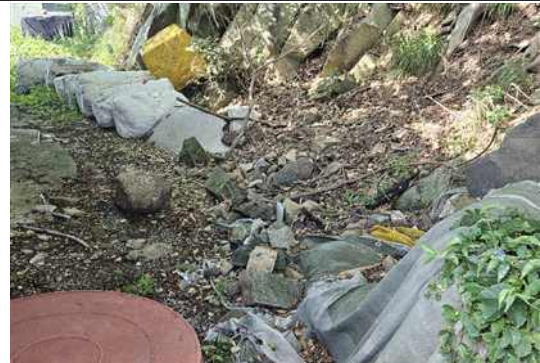
교호절리 썰기부 유실 발생

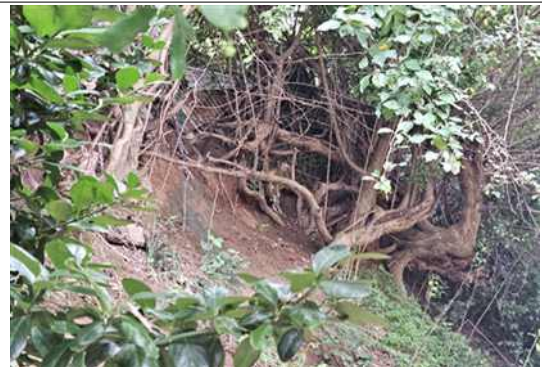
수목 뿌리부 노출로 전도 가능성 존재

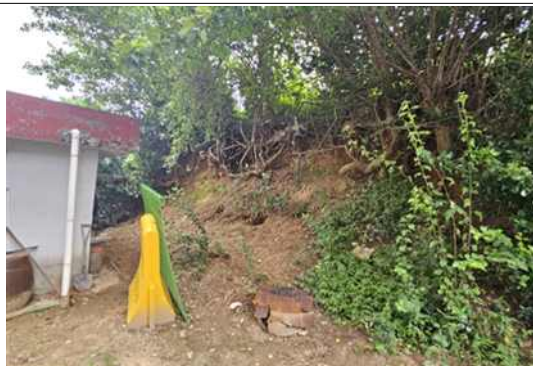
전구간 토층유실 및 세굴 발생

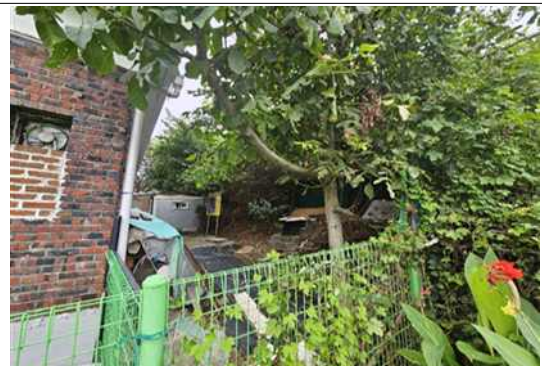
집중 호우시 주택지 피해 예상됨

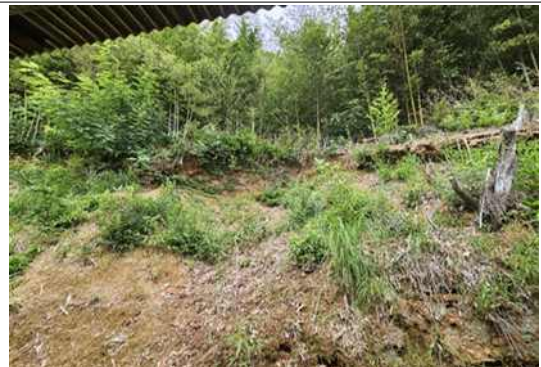
전구간 토층유실 및 세굴

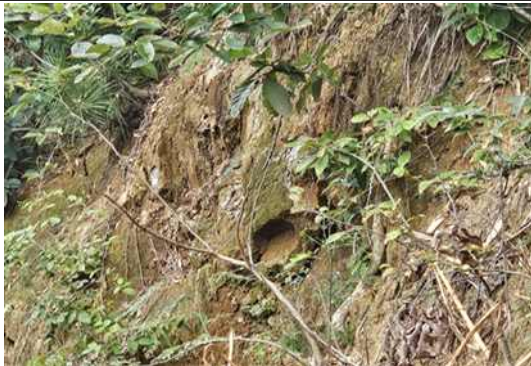
노출암반의 탈석 흔적 관찰

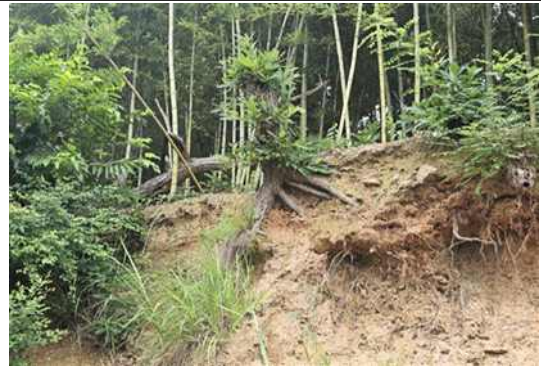
전도성 수목 분포 및 전도수목 적치

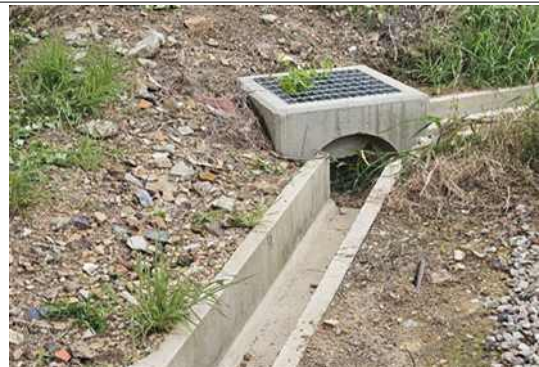
포획구간 내 낙석 적치
